ESCUELA POLITÉCNICA NACIONAL

**“ANÁLISIS DE LA SUSCEPTIBILIDAD DE LOS FENÓMENOS DE
REMOCIÓN EN MASA DE LA CARRETERA LOJA-ZAMORA”**

**PROYECTO DE TITULACIÓN PREVIO A LA OBTENCIÓN DEL TÍTULO DE
INGENIERO GEÓLOGO.**

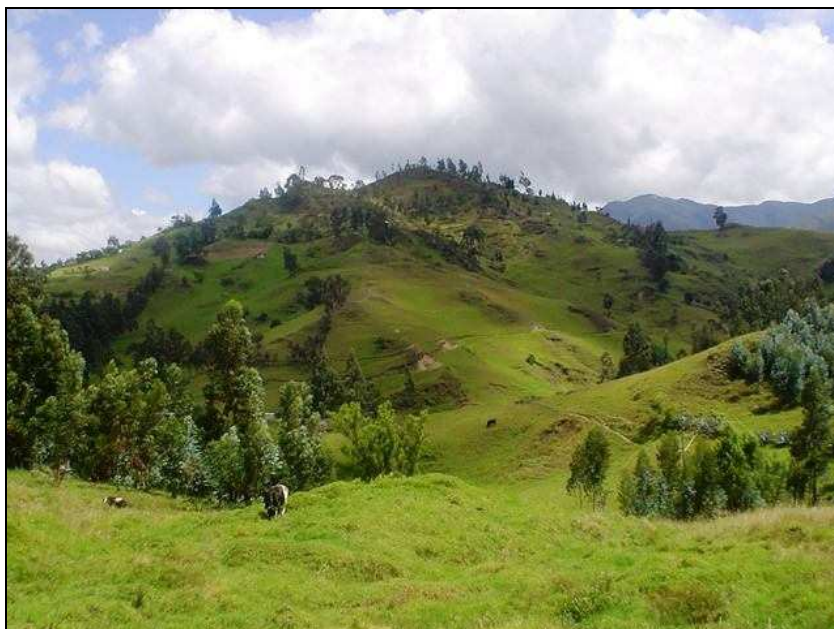
FOTOGRAFÍA 2.1. Lomas redondeadas y pequeños valles. Vista aproximada N (Sector San Cayetano)

En la FOTOGRAFÍA 2.1 se presentan, al fondo, lomas redondeadas cubiertas por vegetación y en medio de ellas un pequeño valle. Hacia las partes bajas se

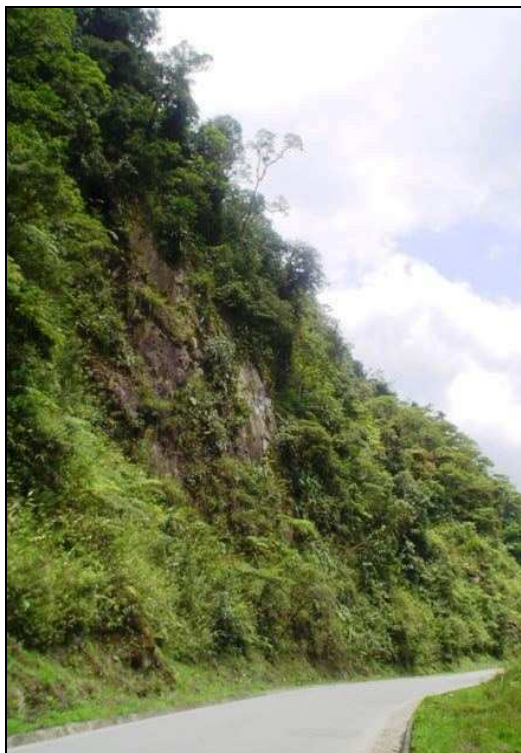
FOTOGRAFÍA 2.2. Pared rocosa. Gneis de Sabanilla. UTM: 7069633-9558586

En el sector denominado El Retorno (kilómetro 36 aproximadamente) la morfología a lo largo del trazado de la carretera se caracteriza por la presencia de taludes verticales varios de los cuales presentan caídas de rocas. Los ríos y quebradas que atraviesan la zona forman valles profundos en “V” que se van ensanchando gradualmente hasta llegar a la ciudad de Zamora.

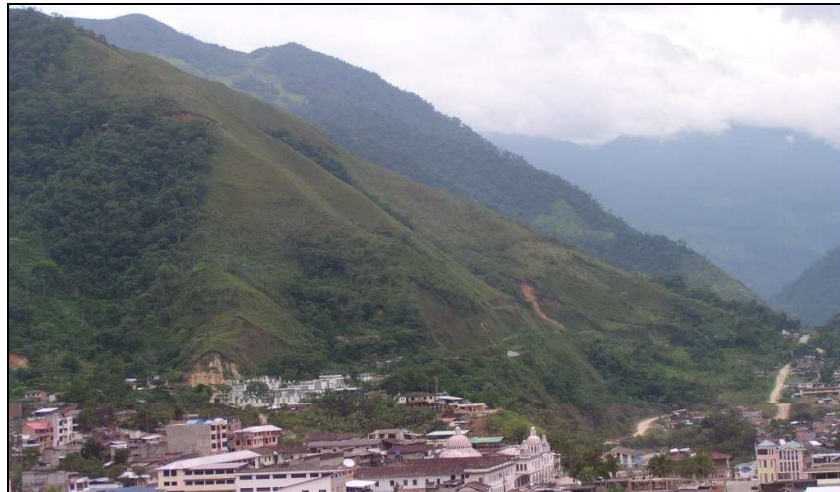
FOTOGRAFÍA 2.3. Lomas alargadas con pendientes moderadas (Ciudad de Zamora). Vista aproximada hacia el NO.

En la FOTOGRAFÍA 2.3 se presenta una vista panorámica desde la ciudad de Zamora

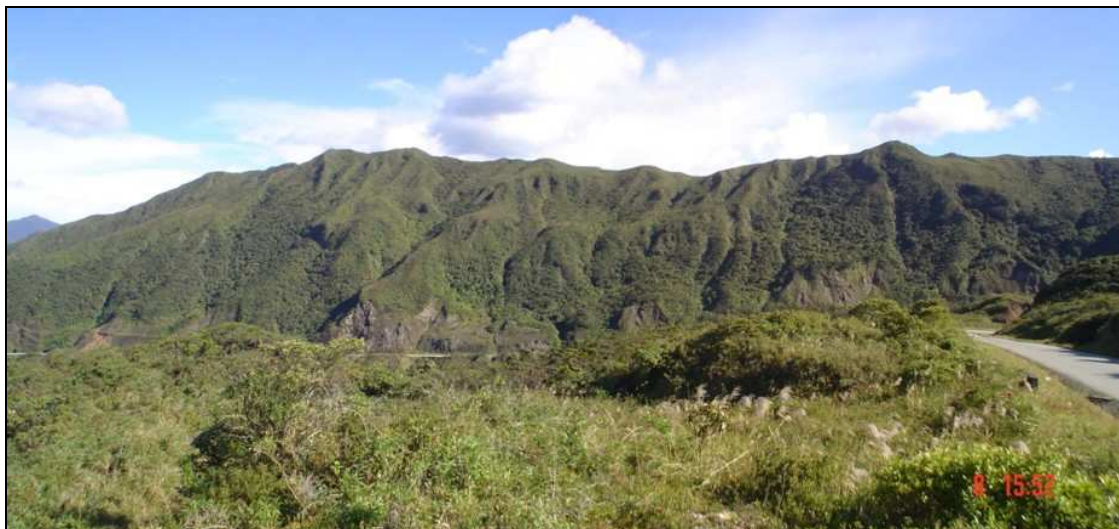
FOTOGRAFIA 2.4. Pendientes abruptas en rocas metamórficas (Sector Quebrada Los Lumos). Vista aproximada al SE. UTM: 7069633-9558586

Algunos de los taludes que se formaron como resultado de la construcción de la carretera presentan problemas de inestabilidad (desprendimientos y caída de rocas).

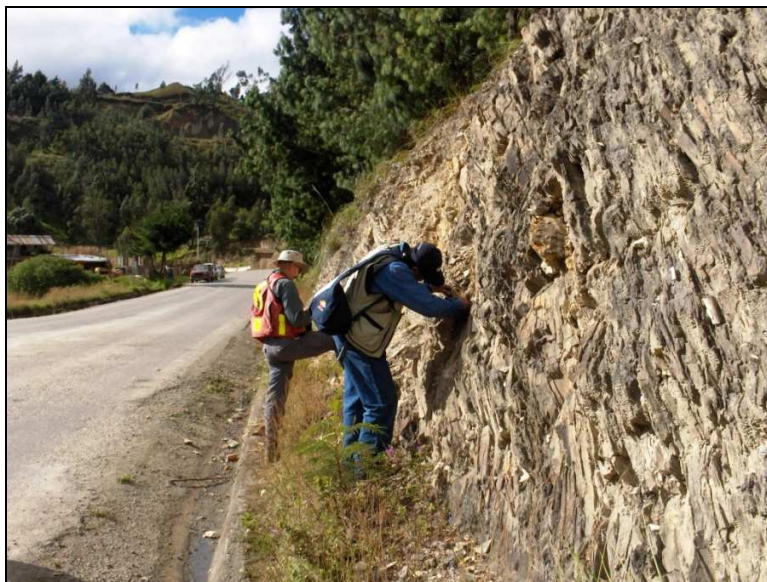
FOTOGRAFÍA 2.6. Detalle del Miembro Limolita (Fm. San Cayetano). Vista aproximada SO. UTM: 700106-9560010.

En las FOTOGRAFÍAS 2.6 y 2.7 se muestra un detalle del Miembro Limolita de la Formación San Cayetano donde se puede apreciar fracturamiento y plegamiento observables en algunos taludes de la carretera. En la FOTOGRAFÍA 2.7 se presenta un pliegue afectado por una falla de cinemática aparentemente inversa.

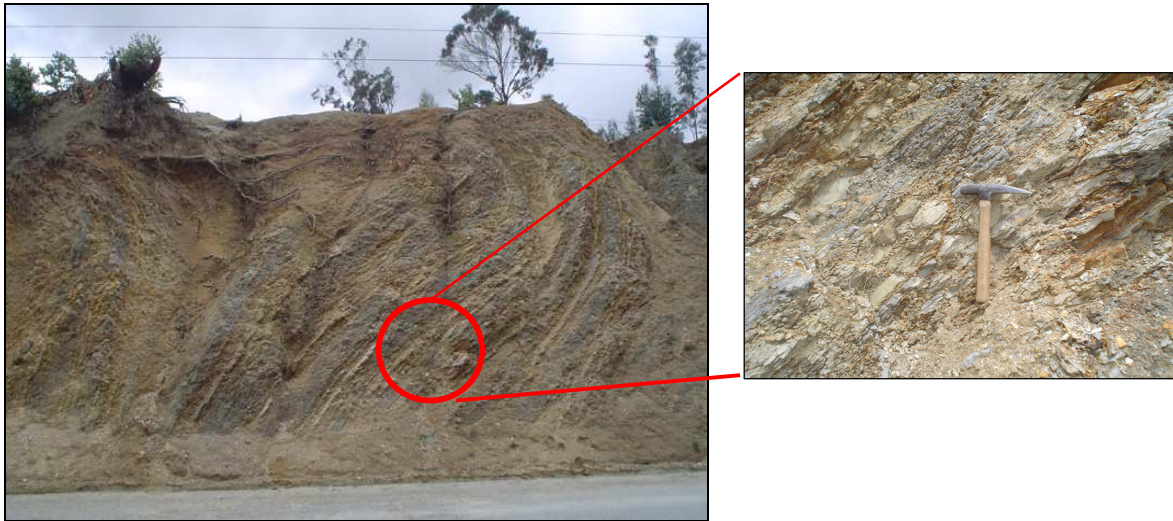
FOTOGRAFÍA 2.7. Pliegue afectado por fallas en el Miembro Limolita (Fm. San Cayetano). Vista aproximada NE. UTM: 700586-9559549

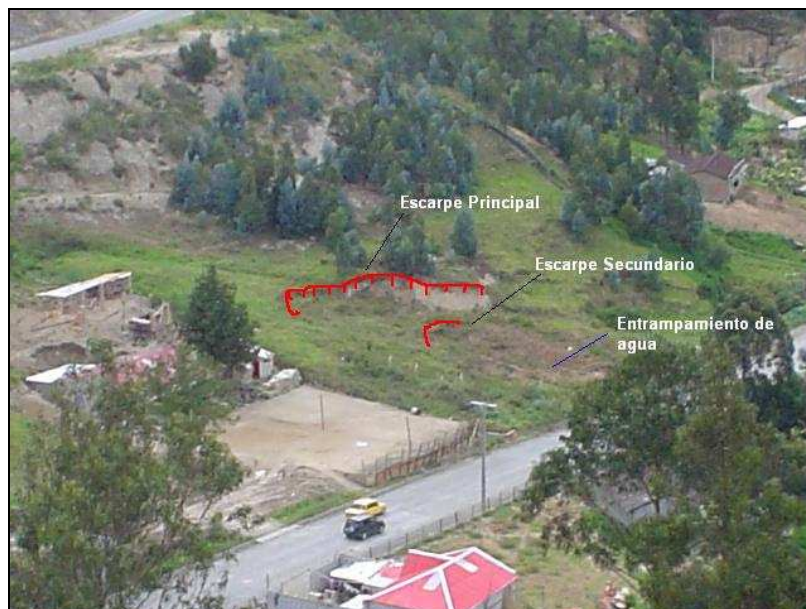
FOTOGRAFIA 2.8. Deslizamiento rotacional activo, Fm. San Cayetano: Miembro Limolita. UTM: 701240-9559471. (LZ3, Ver ANEXO 2)

Se tienen niveles de alteración con la formación de suelos de composición arcillosa (0.25 a 0.40m de espesor). El manejo del inadecuado del agua es atribuido como uno de los factores desencadenantes para el desarrollo de los deslizamientos (LZ1 a LZ13, Ver ANEXO 2).

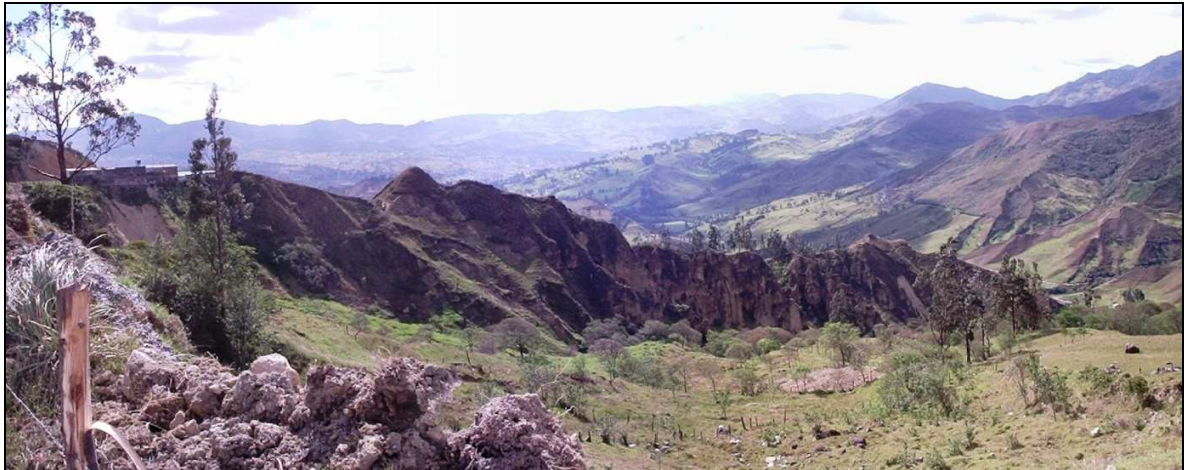
FOTOGRAFÍA 2.9. Afloramiento de conglomerados intercalados con estratos de areniscas (Fm. Quillollaco). Vista aproximada hacia el NO. UTM: 703362-9559879

FORMACION QUILLOLLACO: Esta formación aflora desde el kilómetro 4 hasta el kilómetro 6.5. Los afloramientos se presentan como “cuchillas” con rumbo aproximado N-S donde se aprecian estratos de conglomerados en alternancia con areniscas de grano grueso (FOTOGRAFÍA 2.9).

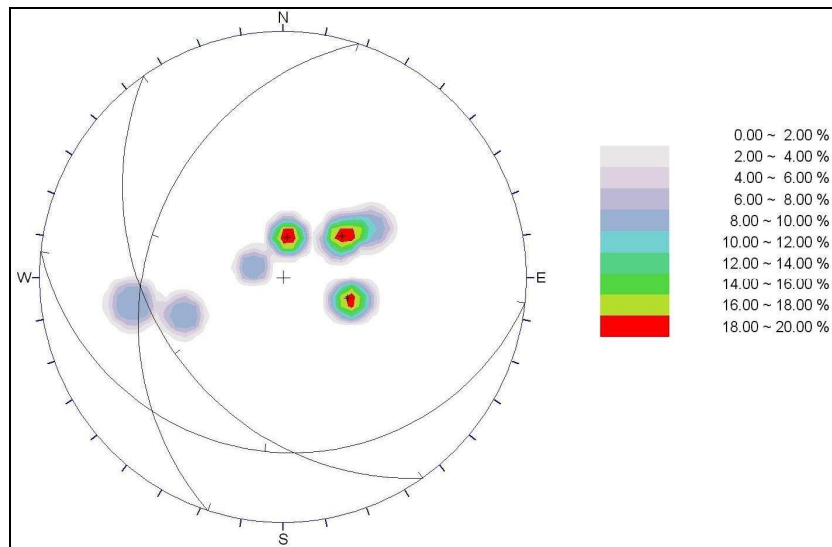
FIGURA 2.5. Representación estereográfica de los 10 polos de los planos de estratificación de la Formación Quillollaco

Medidas de la estratificación recolectados en esta parte de la carretera señalan rumbos NE-NO con buzamientos hacia el NO y SO con ángulos no mayores a 30° . Además de las caídas de rocas son comunes también deslizamientos y reptación. Los diez datos estructurales de rumbo y buzamiento de la estratificación recolectados en la carretera determinaron tres tendencias principales: $N84^\circ O/19^\circ SO$, $N35^\circ O/33^\circ SO$ y $N18^\circ E/31^\circ NO$ (FIGURA 2.5).

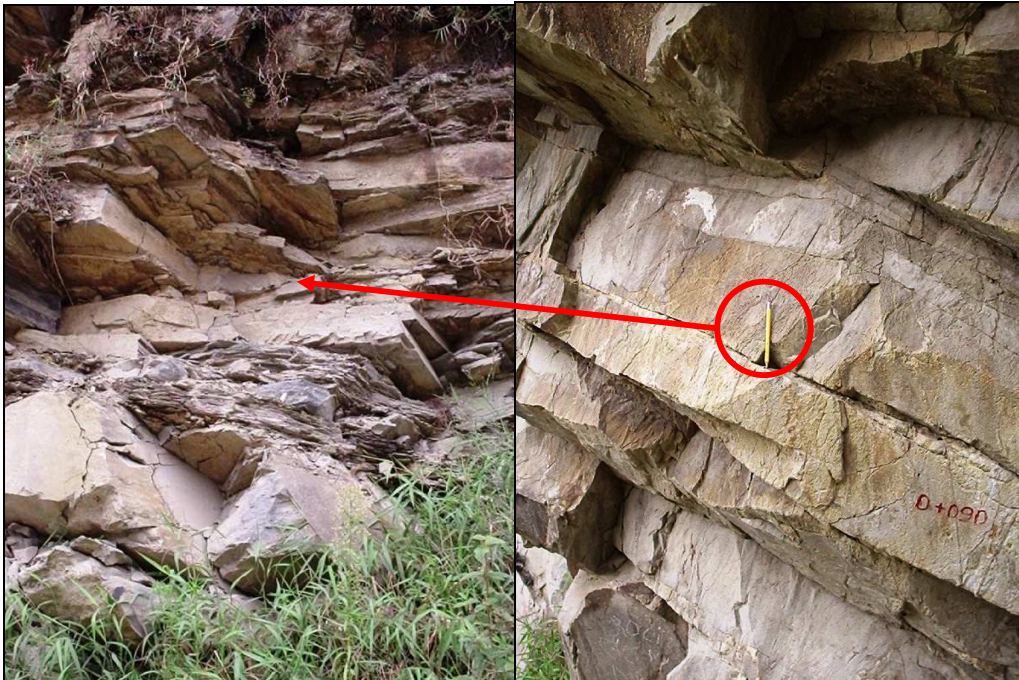
FOTOGRAFÍA 2.11. Afloramiento de cuarcitas intercaladas con esquistos. Vista aproximada al N.
UTM: 715849-9561668

Es notoria la presencia de paquetes de esquistos, filitas gráficas y cuarcitas con rumbos N-S y verticales en unos casos y en otros con rumbos NO y NE buzando entre 30° a 86° hacia el SO y SE respectivamente.

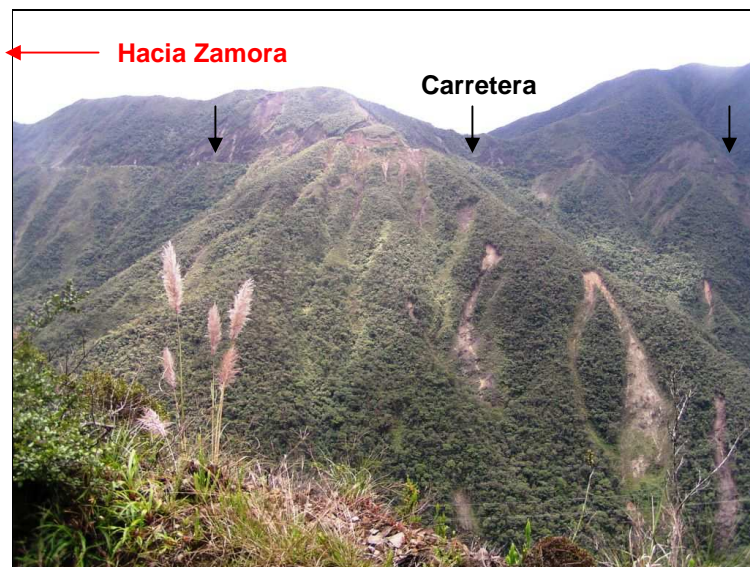
FOTOGRAFIA 2.12. Flujos y avalanchas de detritos en rocas metamórficas (U. Chiguinda). Vista aproximada hacia el SE. UTM: 709191-9559279

La presencia de flujos de detritos y avalanchas es bastante común en las cercanías de la carretera (FOTOGRAFÍA 2.12). Los canales por donde circula el material pueden alcanzar los 100m de longitud (LZ 29, Ver ANEXO 2) y se ha estimado volúmenes promedio de arrastre de material 16m^3 (LZ 38, Ver ANEXO 2). La mayor parte de los flujos y avalanchas de detritos se concentran entre el kilómetro 13 y 27 en el talud inferior y superior de la carretera y el material finalmente se deposita en las quebradas. El material que se deposita en la carretera es arrojado por maquinaria pesada hacia las quebradas (quebradas Los Lumos, del Diablo, Zurita, Cura Aguirre entre otras) que finalmente desembocan en el río San Francisco.

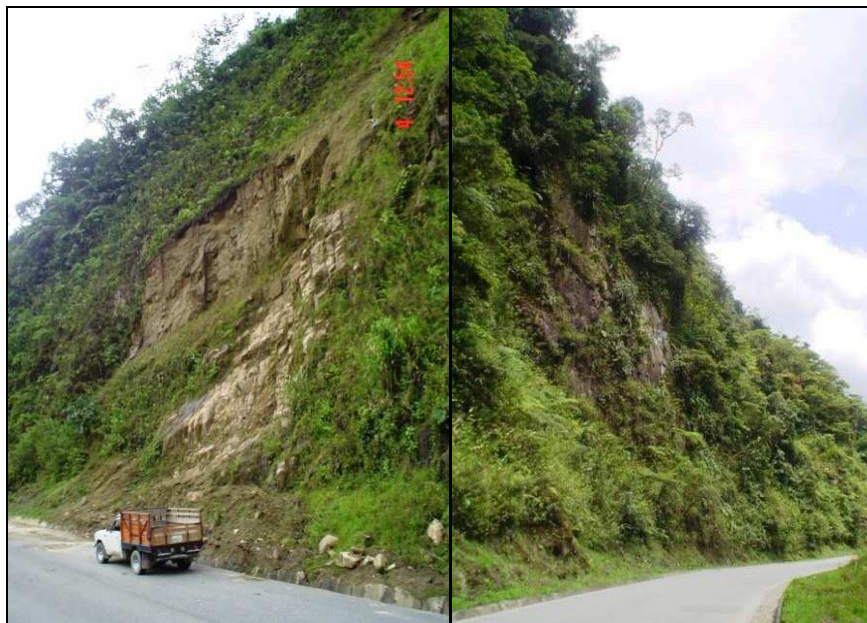
FOTOGRAFÍAS 2.14 y 2.15. Paredes verticales de gneises: (Foto 2.14) Afectado por caída de rocas. Vista hacia el SE. Sector Río Sabanilla (Foto 2.15) Talud relativamente estable. UTM: 720219-9559070.

En la FOTOGRAFÍAS 2.14 y 2.15 se muestran los taludes verticales que se forman en esta unidad. Por efecto del fracturamiento algunos de estos taludes presentan caídas de rocas que ocasionan daños en las cunetas y ocasionalmente llegan a la carretera.

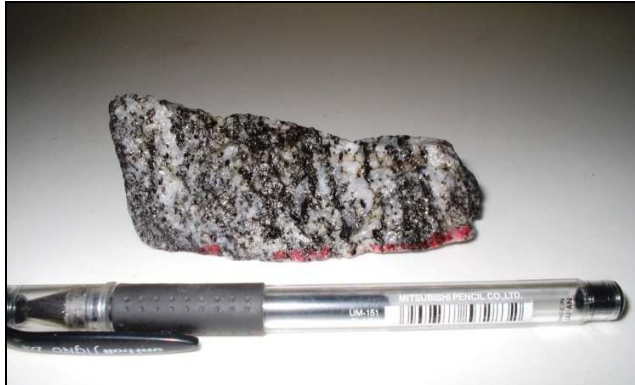
FOTOGRAFÍA 2.16. Muestra de ortogneis (U. Gneis de Sabanilla) recolectada en UTM: 725232-9551995 .Carretera Loja-Zamora

Los ortogneises (FOTOGRAFÍA 2.16) cuyo protolito sería un intrusivo se caracterizan por la presencia de cuarzo, plagioclasa, biotita y moscovita de grano medio a grueso y con una coloración gris clara.

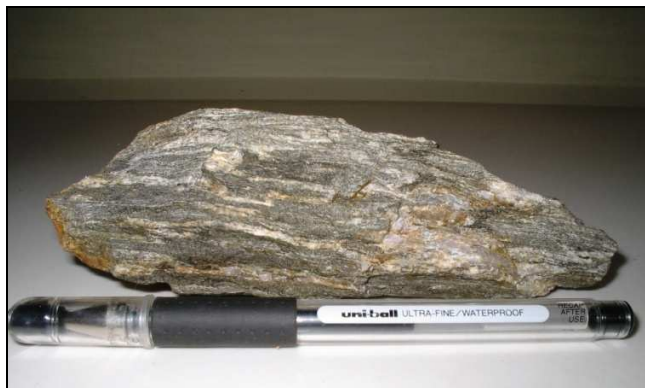
FOTOGRAFÍA 2.17. Muestra de paragneis (U. Gneis de Sabanilla) recolectada en UTM: 720907-9555493 .Carretera Loja-Zamora.

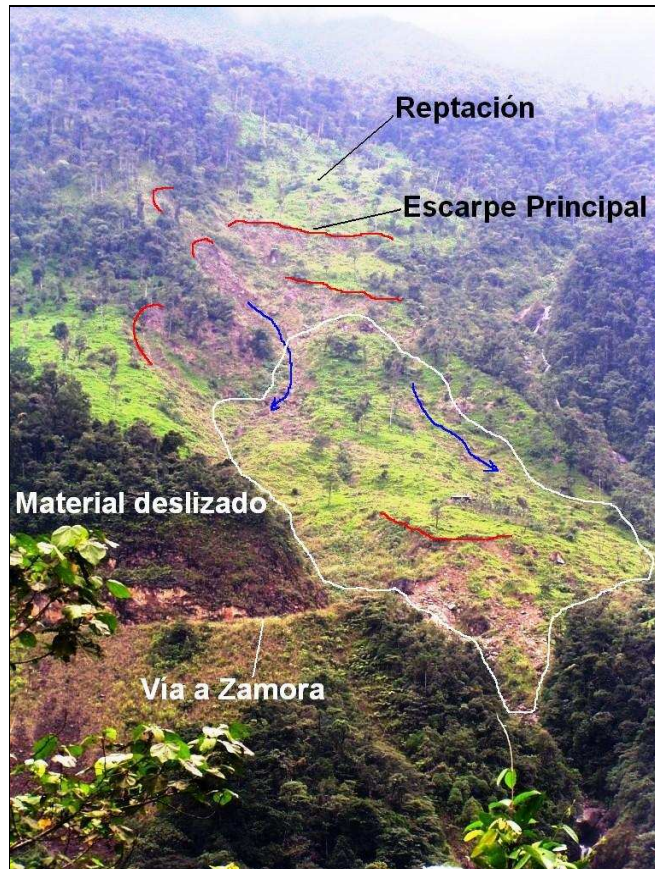
FOTOGRAFÍA 2.18. Deslizamiento Rotacional (LZ 67) en un depósito coluvial antiguo (U. Gneis de Sabanilla). UTM: 719818-955978

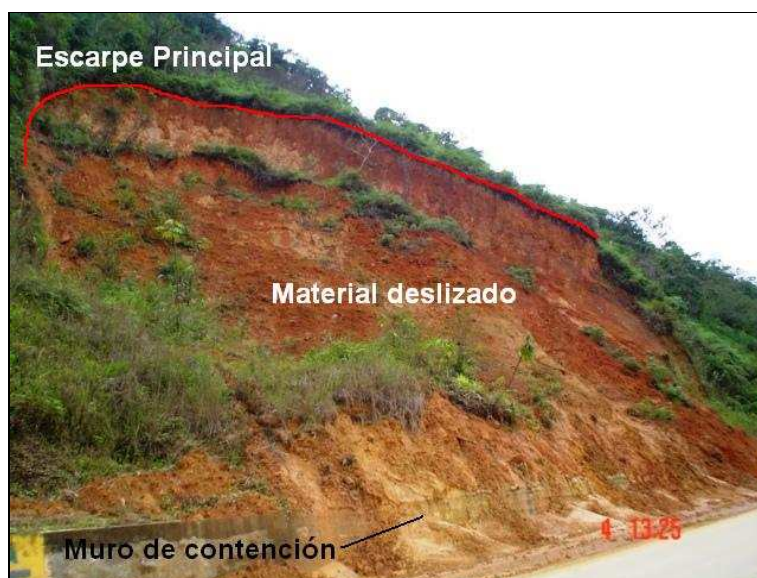
FOTOGRAFÍA 2.19. Deslizamiento Rotacional (Batolito de Zamora; ANEXO 2, LZ 79). UTM: 725327-9551514

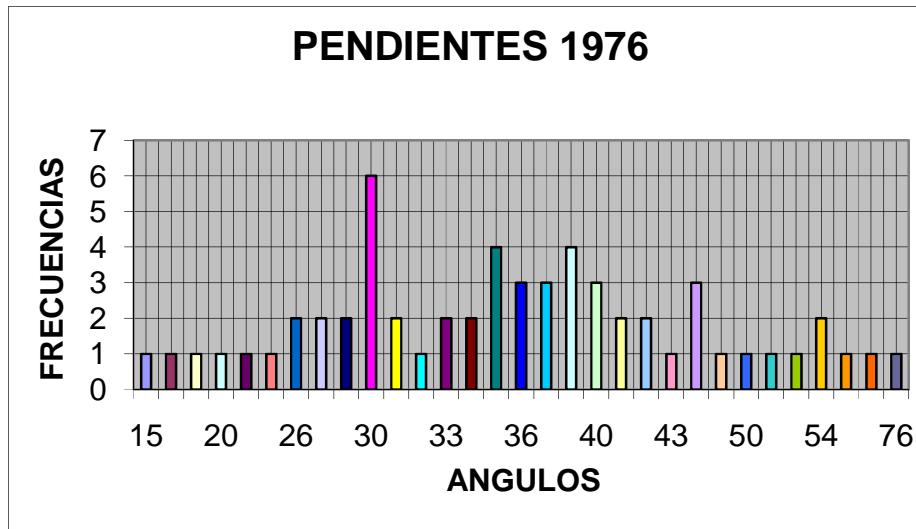
FIGURAS 3.2. Diagramas que muestran los valores de pendientes donde se producen flujos y avalanchas identificadas a partir de las fotos aéreas de los años 1976 y 1989 (Escala 1: 60.000) para el área de estudio.

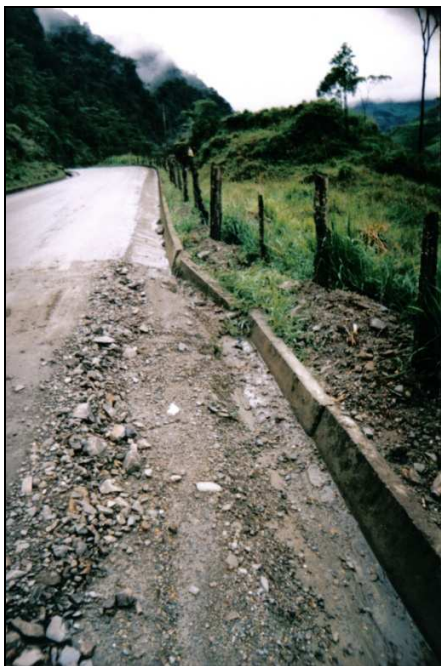
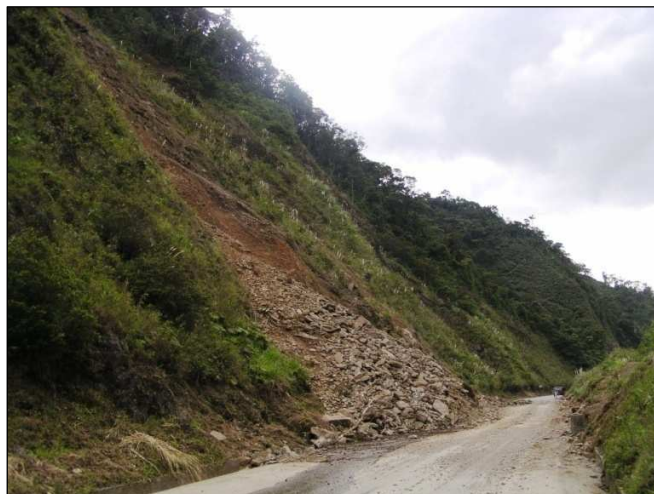
FOTOGRAFÍAS 3.4 y 3.5. Daños en la carretera: (*Izquierda*) Asentamiento y pérdida de alineación de la cuneta de la vía UTM: 720219-9559070 (*Derecha*) obstrucción parcial de la carretera por avalancha de escombros. Sector El Retorno UTM: 719111-9562808

En las FOTOGRAFÍAS 3.4 y 3.5 se muestran algunos de los daños y problemas que se encontraron en la carretera y que están relacionados con fenómenos de remoción en masa.

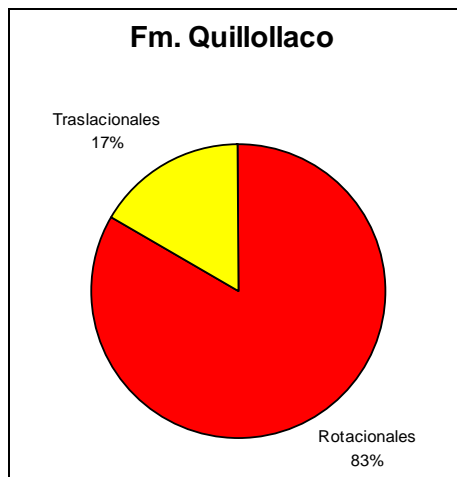
FIGURA 3.7. Porcentaje de deslizamientos en la Formación Quillollaco

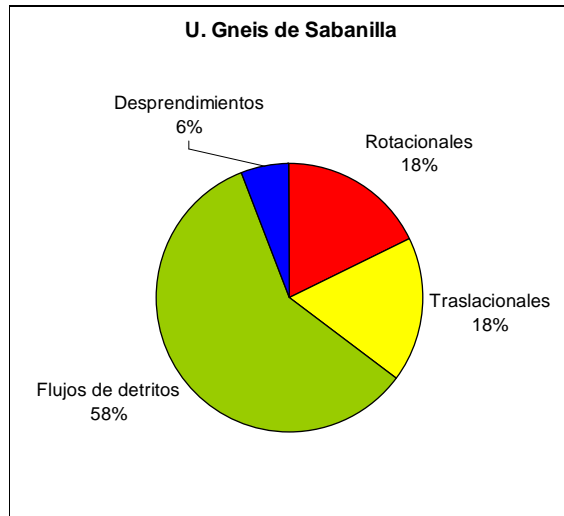
FIGURA 3.8. Porcentaje de FRM para la Unidad Gneis de Sabanilla

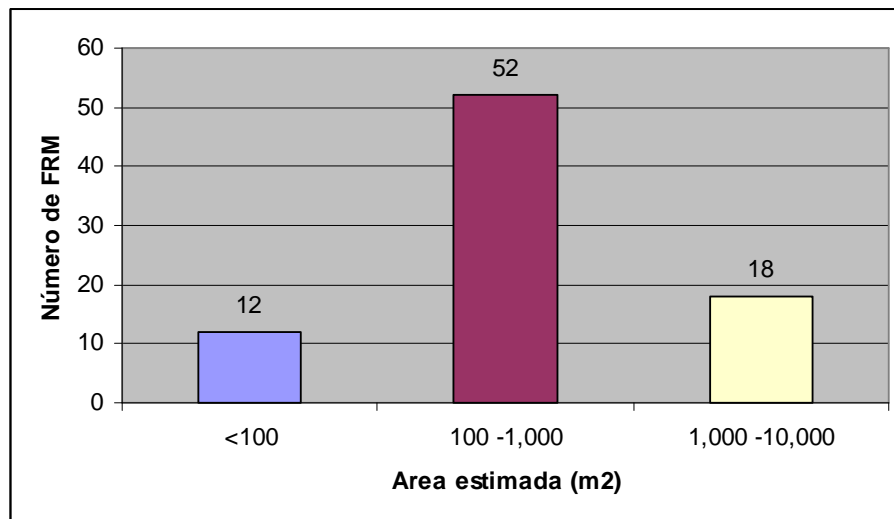
FIGURA 3.11. Número de FRM en función del área (m²) estimada

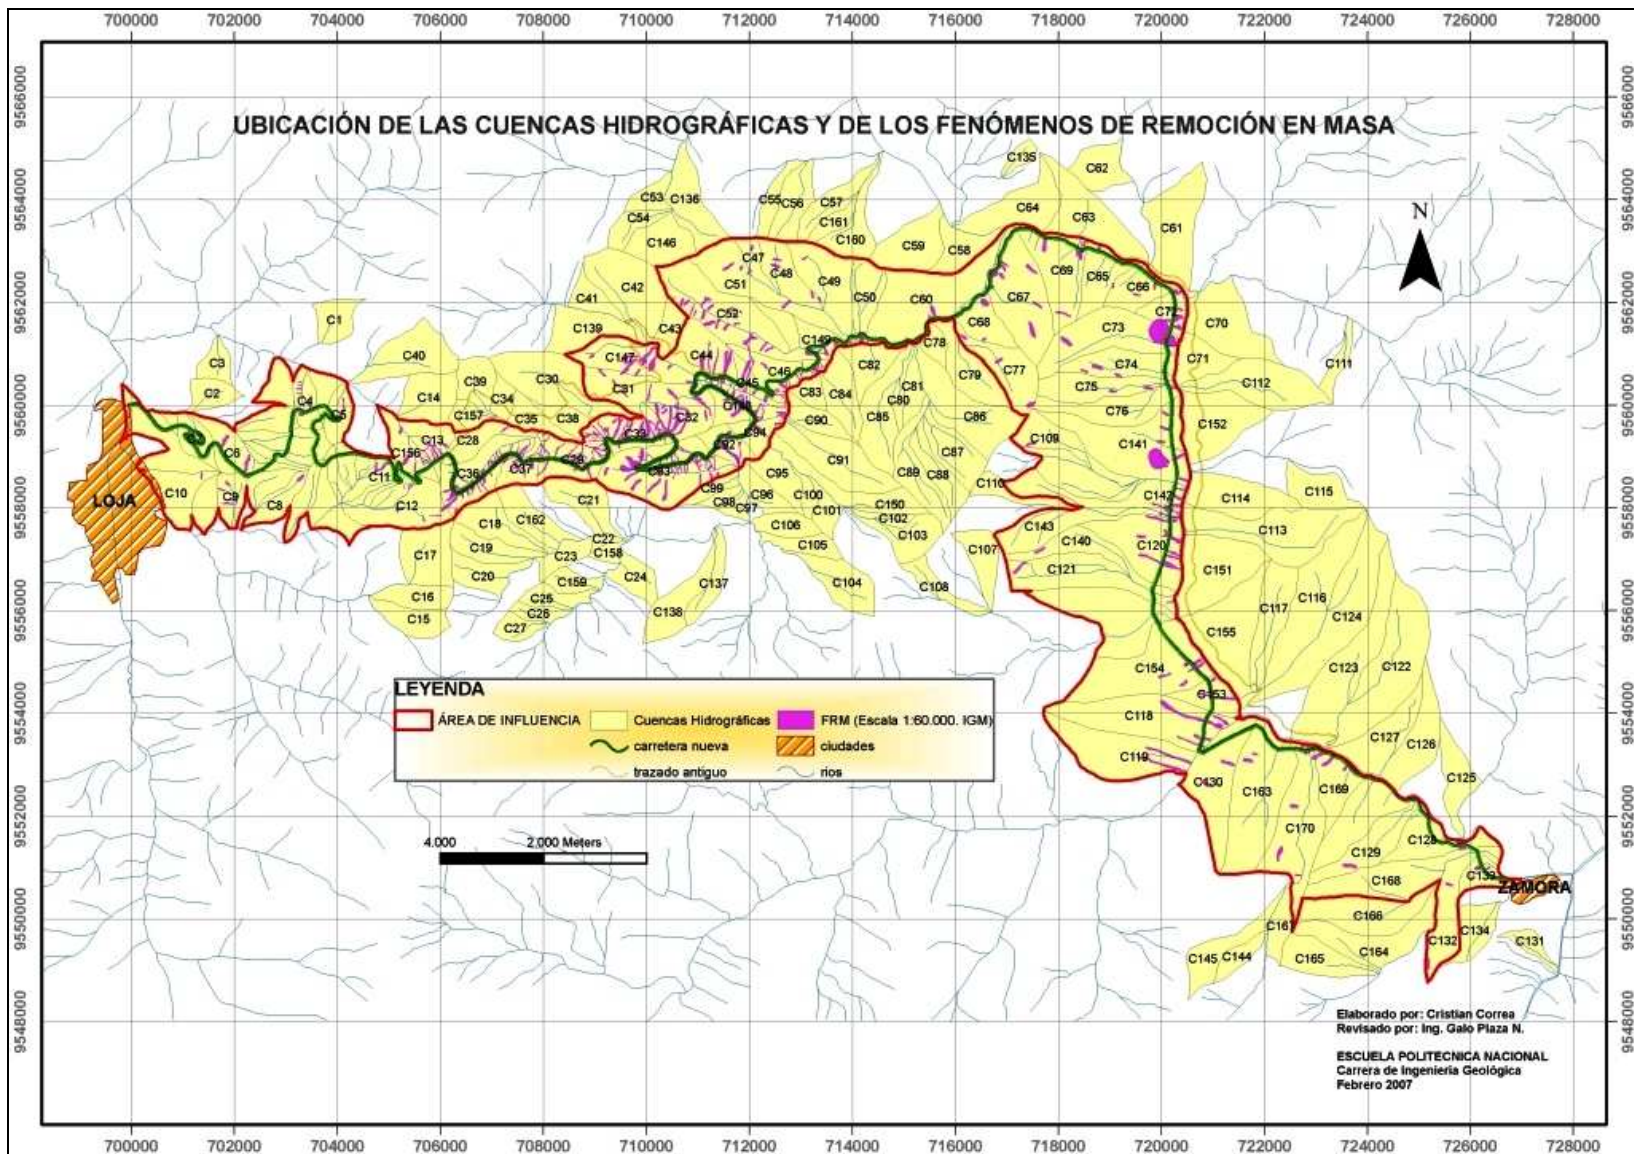
FIGURA 4.1. Limitación del área de influencia a partir de las cuencas hidrográficas.

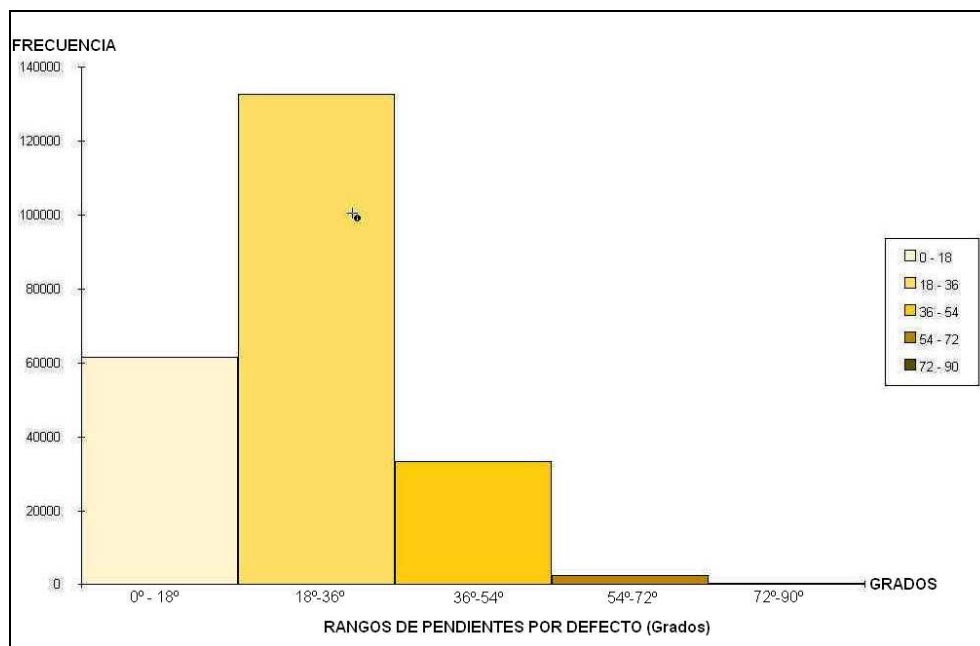
FIGURA 4.2. Histograma de pendientes sin reclasificar

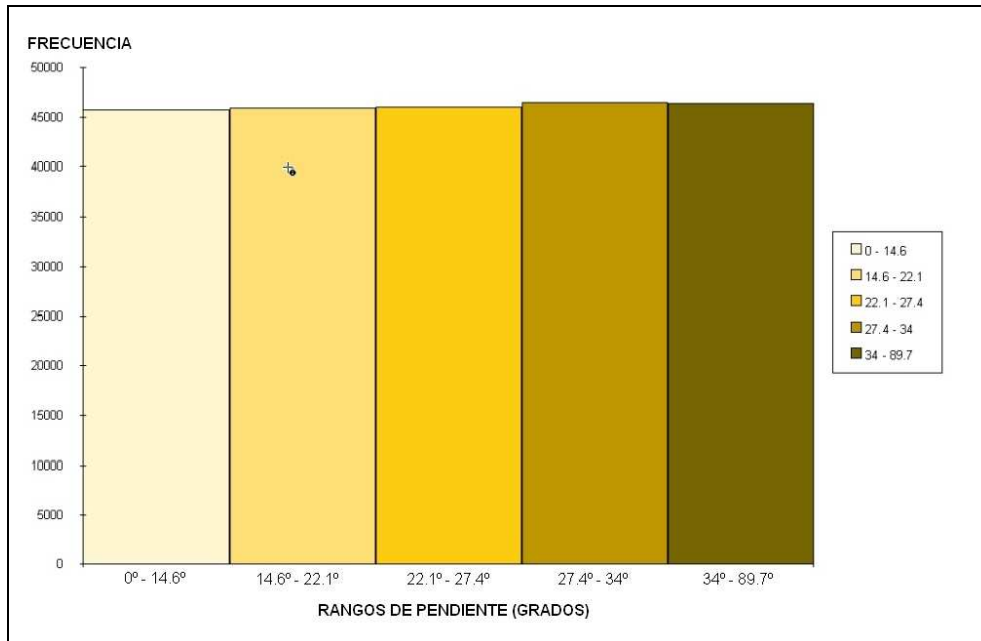
FIGURA 4.3. Histograma de pendientes reclasificadas

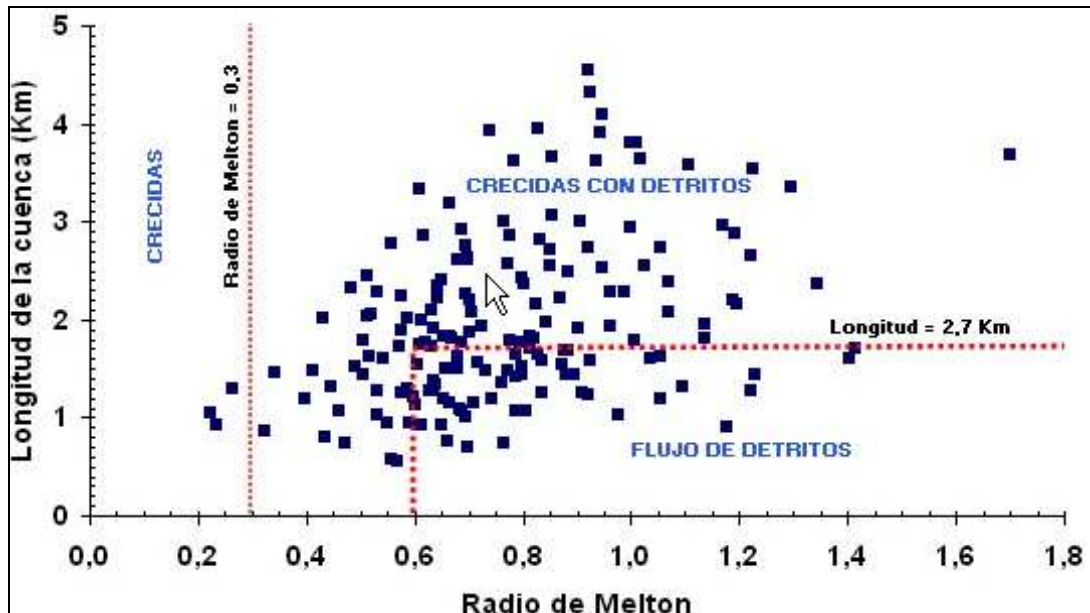
FIGURA 4.7. Gráfico que muestra los campo de flujos de detritos, crecidas con detritos y crecidas tomado y modificado de Wilford D. J. et al., 2004, y parámetros morfométricos de la zona de estudio

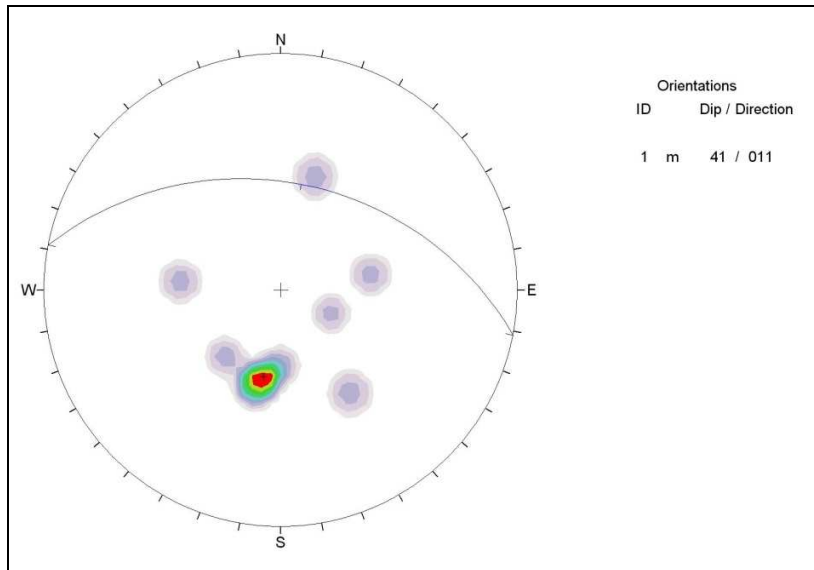
FIGURA 4.10. Determinación estadística de taludes para la Unidad Gneis de Sabanilla

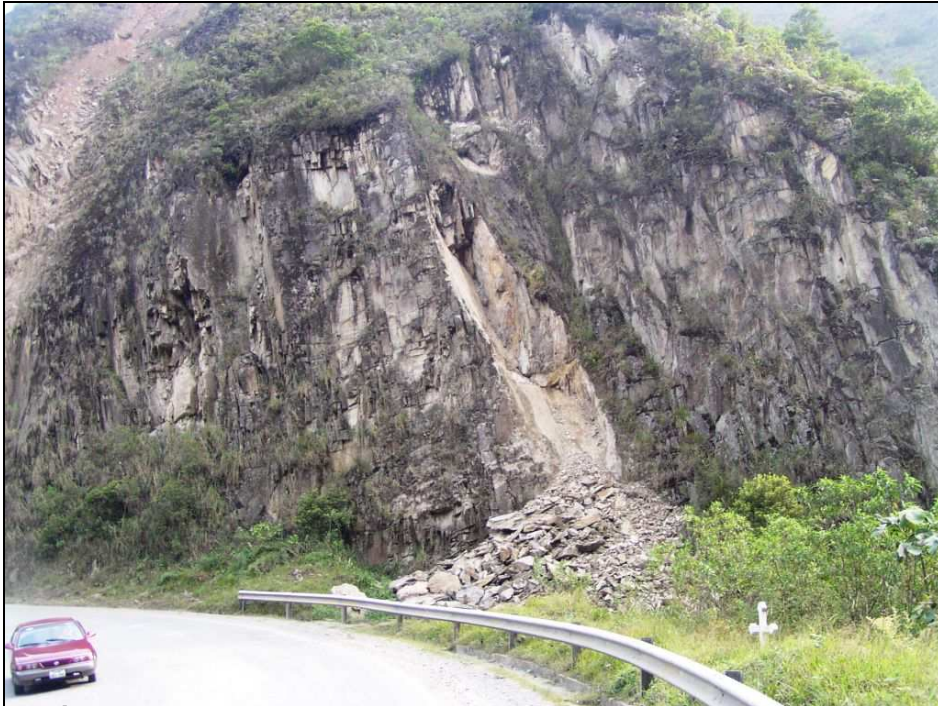
FOTOGRAFÍA 4.1. Deslizamiento en cuña. Unidad Chiguinda. Vista SO (UTM: 713074-9561087)

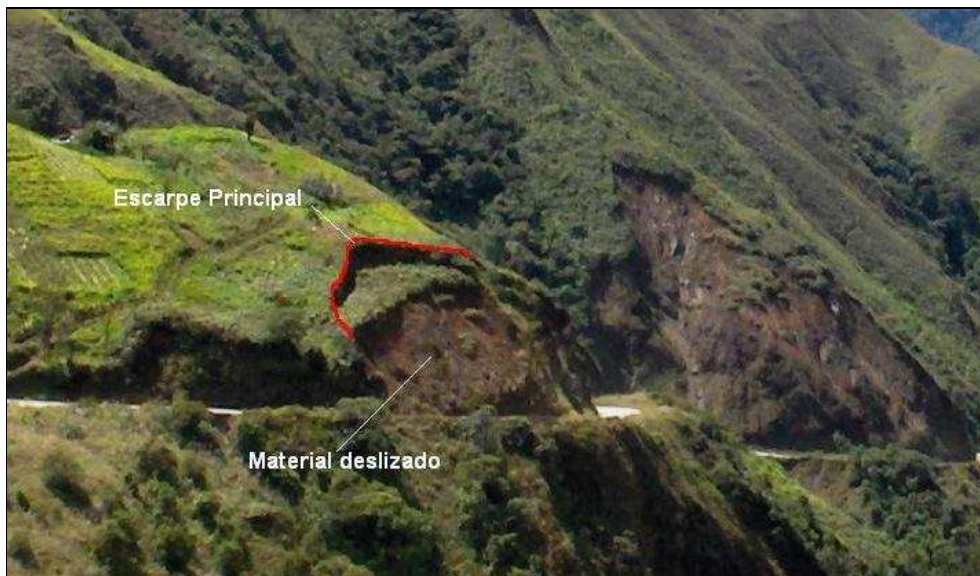
FOTOGRAFÍA 4.2. Deslizamiento traslacional (LZ 44). Unidad Chiguinda. (UTM: 713904-9561296)

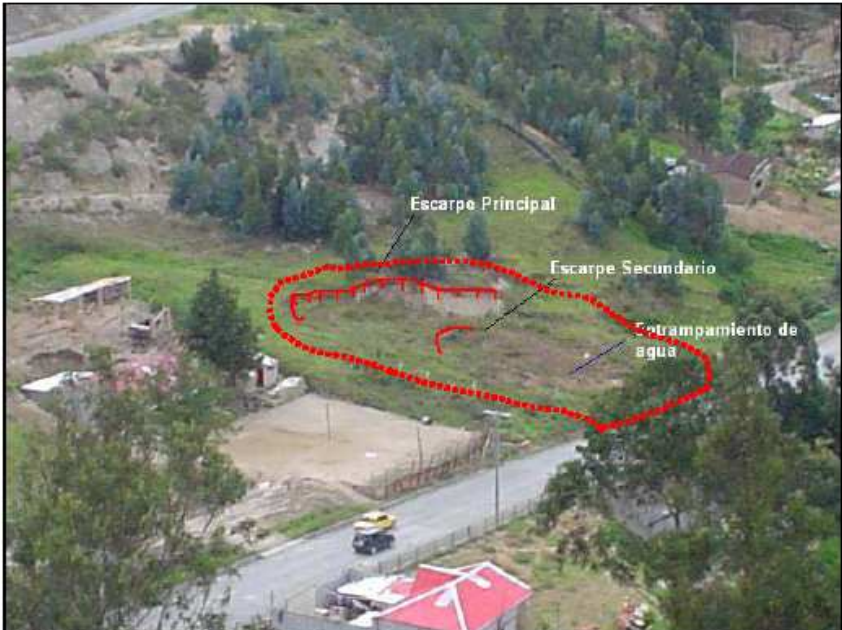
PROYECTO: ANÁLISIS DE LA SUSCEPTIBILIDAD DE LOS FENÓMENOS DE REMOCIÓN EN MASA DE LA CARRETERA LOJA-ZAMORA							
FICHA Nº	FECHA	LATITUD	LONGITUD	COTA	HOJA TOPG.	PROVINCIA	CASERIO / LUGAR
3	2004-11-22	701238 O	9559467 S	2150m	Loja Norte	Loja	San Cayetano
ELABORADO: CRISTIAN CORREA		CODIGO: LZ 3		TIPOLOGIA: Deslizamiento Rotacional			
EVIDENCIAS VISUALES DEL FENOMENO				EVENTOS / PROCESOS RECONOCIDOS O INFERIDOS			
Ladera con pendiente de 10° eskarpe principal 1 a 1.50m Un eskarpe secundario Deposito coluvial con forma escalonada(2 a 3m de espesor) Cobertura vegetal total Entrampamiento de aguas en el deposito coluvial Asentamiento de la vía (40m de longitud) Pie del deslizamiento localizado ladera a bajo de la vía				Construcción de la vía Deslizamiento rotacional superficial Superficie de ruptura por debajo de la vía Entrampamiento de agua en el cuerpo de la masa movida Desplazamiento continuo de la vía

ESTADO: ACTIVO		ÁREA (m²): 3.500					
TIPO DE MATERIAL: Rocas Sedimentarias				CAUSAS			
Limolitas intercaladas con areniscas Capa de suelo de 10cm Estratificación N15°E / 70°NO				1 Construcción de la vía 2 Naturaleza del material 3 Precipitaciones pluviales intensas 4 Uso inadecuado de agua (acequias, desfuegos)			
GRADO DE ALTERACIÓN				5			
W1	W2	W3	W4	W5	W6	6	
	X					7	
DISCONTINUIDADES EN LAS ROCAS		SI	X	A favor de la pendiente		8	
		NO		En contra de la pendiente		9	
Tipo: Estratificación				DAÑOS OCASIONADOS			
GRADO DE FRACTURAMIENTO				Desplazamiento continuo de 40 m de la vía			
F1	F2	F3	F4	F5			
RECOMENDACIONES							
Señalización en el sitio a corto plazo Control de la escorrentia superficial y drenaje a corto plazo Estudio geotécnico para diseñar las obras de estabilización del sitio a mediano plazo							
FOTOGRAFIA
