# **ESCUELA POLITÉCNICA NACIONAL**

**ELABORACIÓN DE UN INFORME TÉCNICO Y PLANOS  
ELÉCTRICOS DE LAS INSTALACIONES DE LA ESFOT**

**INFORME TÉCNICO Y PLANO EDITABLE EN AUTOCAD DE LA  
ZONA B**

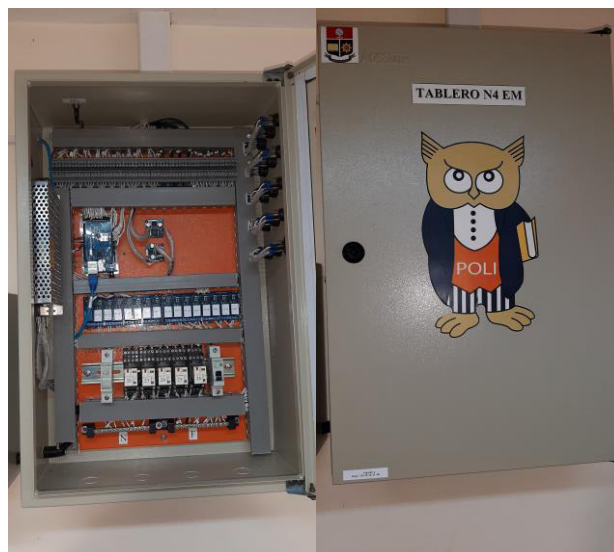
- Todas las tomas se encuentran con polvo y corrosión en sus cajetines debido a capas de pintura.
- La tapa de la toma 4 se encuentra rota.

**Figura 3.13** Tablero de control del aula 26.

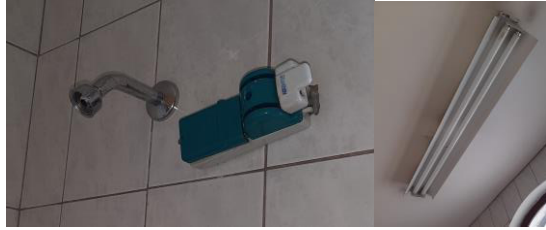
- El interruptor para ducha esta energizado pero la ducha no funciona.

**Figura 3.26** Interruptor de cuchillas para ducha y luminaria de la bodega 8 en el cuarto de baños 5.

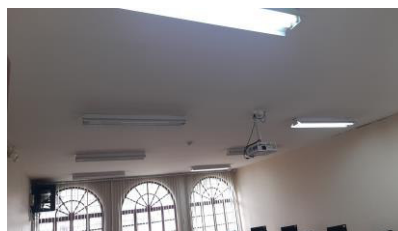
**Figura 3.33** Luminarias laboratorio de TICS 22B.

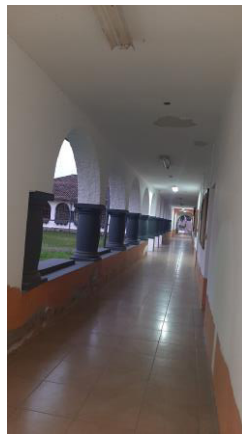
**Figura 3.39** Luminarias averiadas en los pasillos.

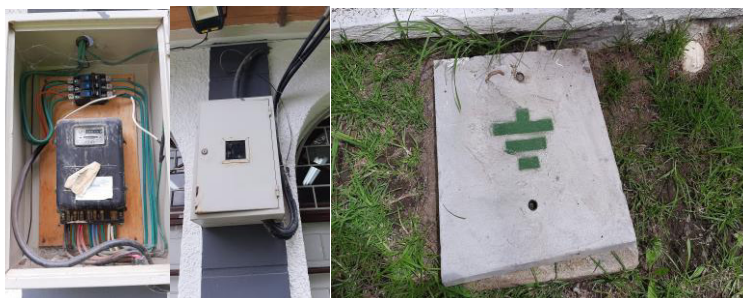
- Todos los tableros de distribución y control se encuentran conectados a tierra.
- En el tendido eléctrico que se encuentra sobre el techo falso de las instalaciones de la zona B se encuentran cajetines en mal estado y sin sus tapas, con cables

**Figura 3.41** Medidor 1 y su puesta a tierra.

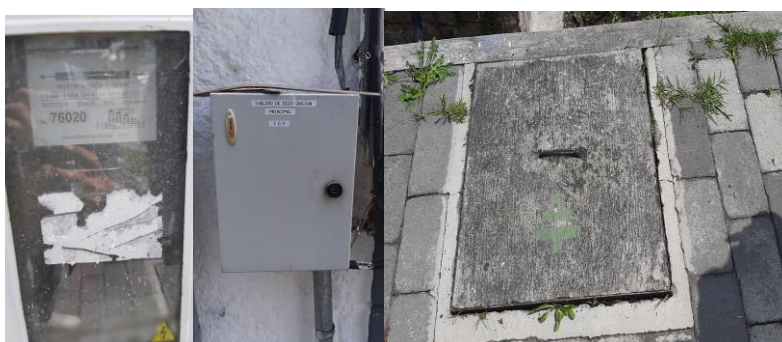
**Figura 3.42** Medidor 2 tablero principal 2 y su puesta a tierra.

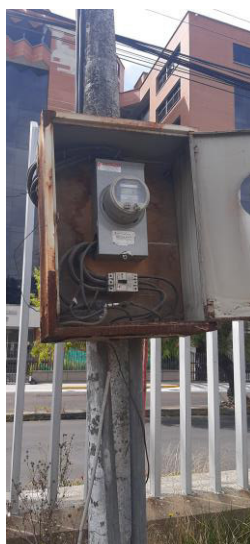
- Las luminarias del aula 21 son controladas desde el tablero de control del aula 18 que pertenece a la zona A.
- El tercer medidor que alimenta la zona B de la ESFOT no se encuentra en la zona B. Su caja de revisión y el seccionador principal de este se encuentran fuera del aula 17 como se esquematiza en el plano eléctrico arquitectónico adjuntado en el enlace al final de capítulo dos en el enlace indicado en la Figura 2.8.

**Figura 3.43** Medidor 3 en la zona A.

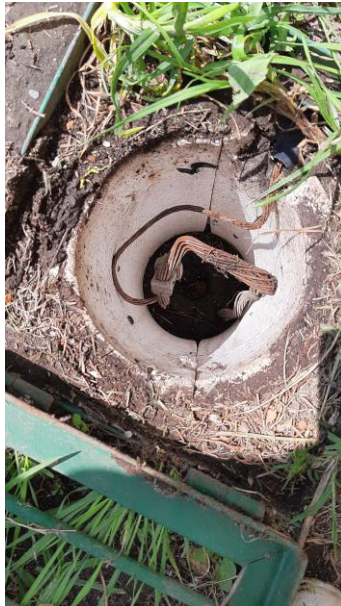
**Figura 3.47** Puesta a tierra del tablero de control de la distribución de energía en el Laboratorio de Tecnología Industrial.

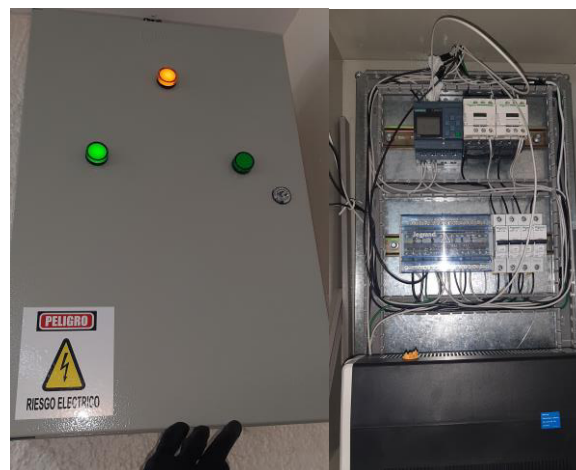
**Figura 3.65** Tablero de control 2 en Laboratorio 35 (TDC2LB35).

Interruptor termomagnético	Carga
IT 1 10(A)	Control de luminarias LED Laboratorio 35
IT 1 6(A)	Circuito de paso de luminarias Laboratorio 35
IT 2 6(A)	Circuito de paso de luminarias Laboratorio 35
IT 3 6(A)	Circuito de trabajo de luminarias Laboratorio 35

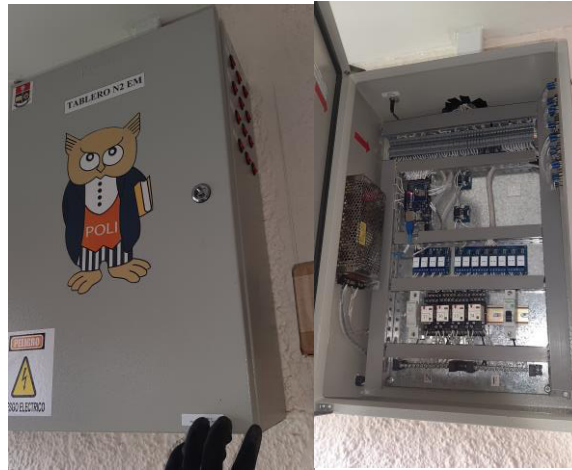
Figura 3.66 Tablero de control 3 en Laboratorio 35 (TDC3LB35).

Interruptor termomagnético	Carga
IT 1 10 (A)	Control de luminarias Aula 34, Aula 36 y Aula 37

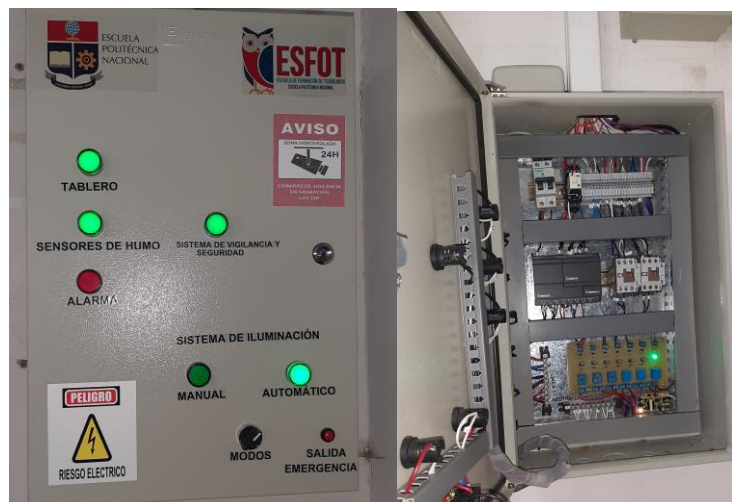
**Figura 3.67** Tablero de control 1 en LTI (TDC1LBLTI).

Interruptor termomagnético	Carga
IT 1,3 16(A)	Control de luminarias y del sistema de seguridad del LTI

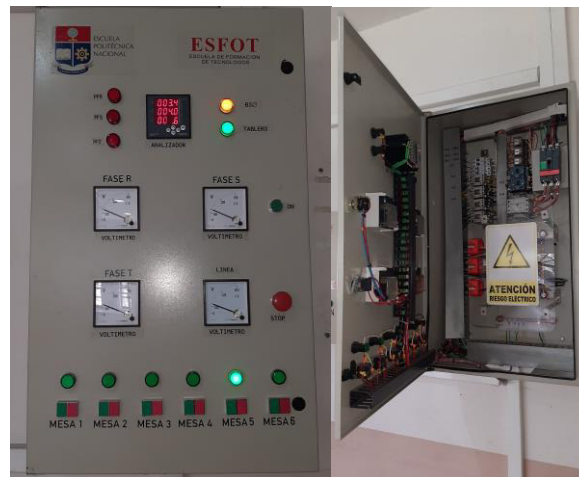
**Figura 3.68** Tablero de control 2 en LTI (TDC2LBLTI).

Interruptor termomagnético	Carga
IT 1,3,5 50 (A)	Control de 6 mesas de trabajo del área de control industrial del LTI y señalización del tablero TDC4LBLTI

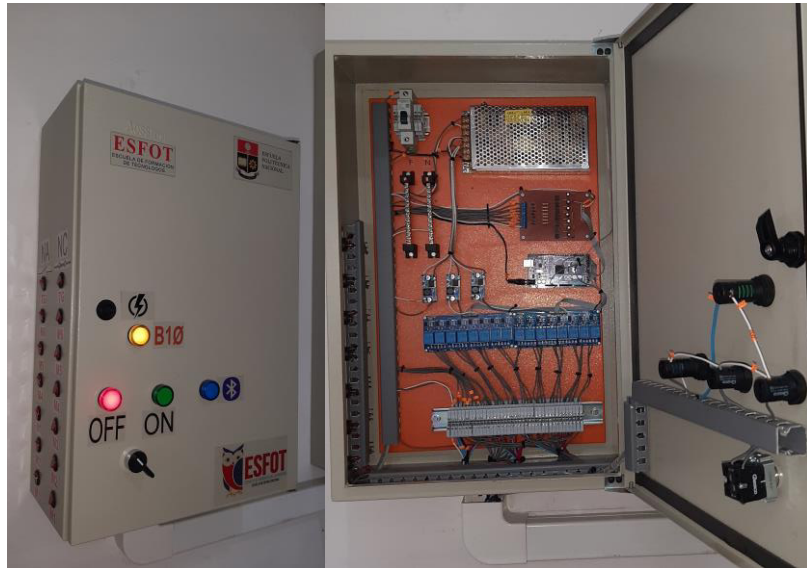
**Figura 3.69** Tablero de control 3 en LTI (TDC3LBLTI).

Interrupor termomagnético	Carga
IT 1 6 (A)	Control remoto mediante conexión bluetooth de las mesas de trabajo del área de control industrial del LTI

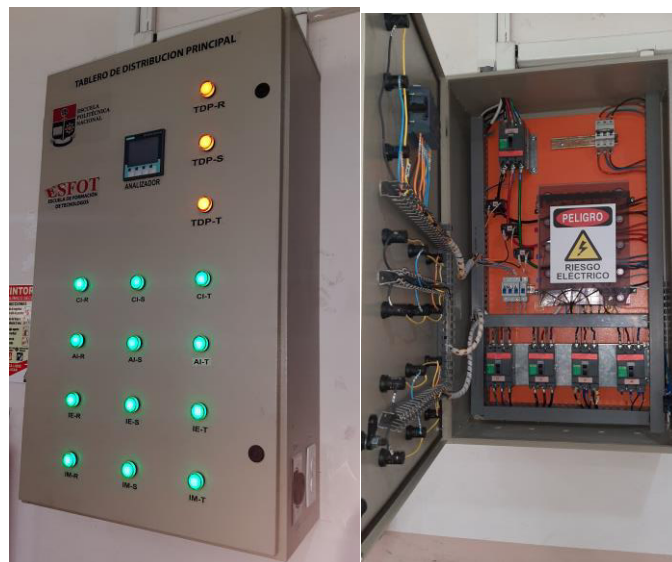
**Figura 3.70** Tablero de control 4 en LTI (TDC4LBLTI).

Interruptor termomagnético	Carga
ITP LTI 1 80(A)	Control de la distribución principal de alimentación de los laboratorios y áreas de tecnología industrial.
ITP C.I 40(A)	Tableros: TDC2LBLTI y TCD3LBLTI.
ITP A.I. 40(A)	Tableros: TDC5LBLTI, TDC5BD10, TDC3BD10
ITP I.E. 40(A)	Tableros: TDC2BD10 y TDC1LBMC
ITP I.M. 40(A)	Tableros: TDC1LB35 Y TDC2LB35

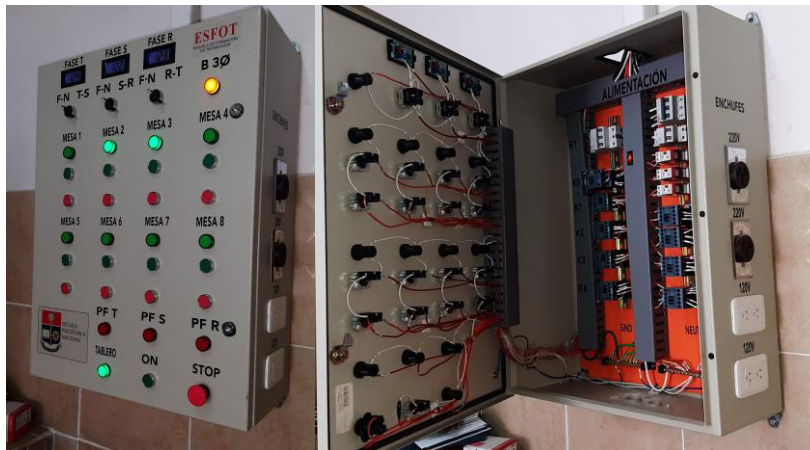
**Figura 3.71** Tablero de control 5 en LTI (TDC5LBLTI).

Interruptor termomagnético	Carga
IT 1 40 (A)	Control de 8 módulos de trabajo del área de instrumentación en LTI

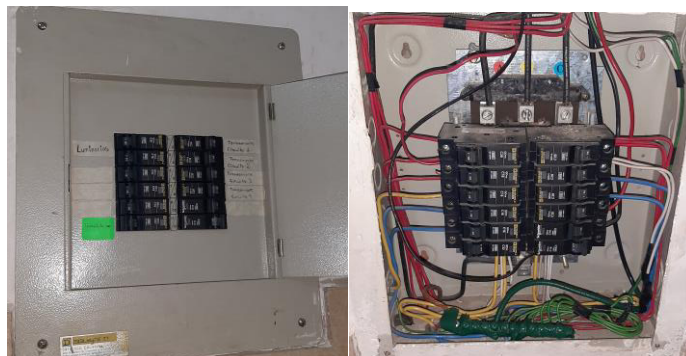
**Figura 3.72** Tablero de distribución secundario 1 en el LTI (TDS1LBLTI).

Interruptor termomagnético	Carga
IT 1	TDC1LBLTI, Luminarias de seguridad y salida, Tomas 1 y 2 en techo del LTI.
IT 2	Tomas 2, 4, 12, 13, 15, 16 y CC1 Y CC2 en pared del LTI
IT 3	TDC1LBLTI
IT 4	Tomas 6,7,8, y 11 en paredes del LTI
IT 5	Carga de 1830 (W)
IT 6	Toma 9 en pared del LTI
IT 7	Fase 1 para toma trifásica 1 del LTI
IT 8	Toma 8 en pared del LTI
IT 9	Fase 2 para toma trifásica 1 del LTI
IT10	Carga de 1830 (W)
IT 11	Termostato en LTI debajo de TDS1LTI
IT 12	Carga de 1830 (W)

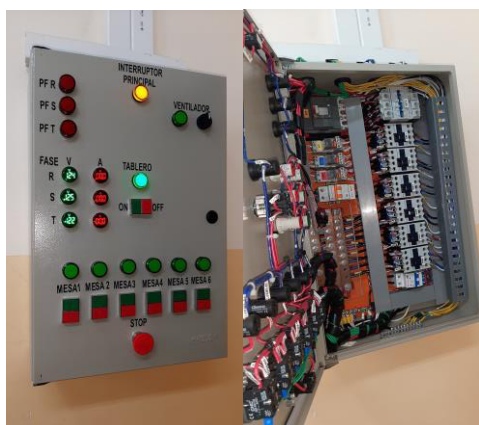
**Figura 3.73** Tablero de control 1 en Laboratorio de Mecánica (TDC1LBMC).

Interruptor termomagnético	Carga
IT 1,3,5 40 (A)	Control de 6 módulos de trabajo y extractor de aire del Laboratorio de Mecánica

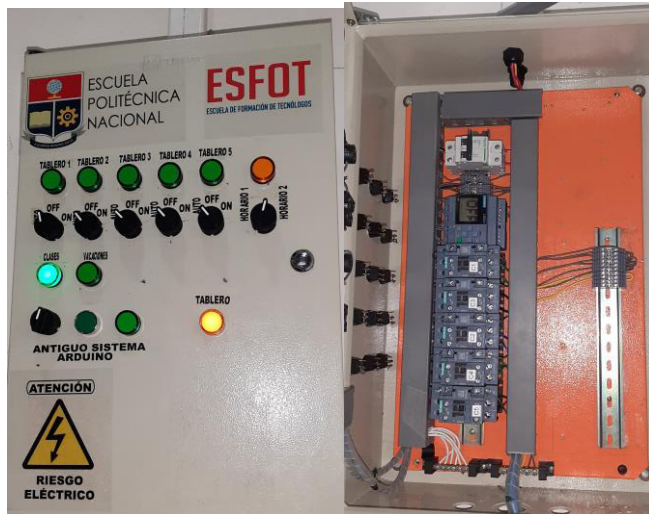
**Figura 3.74** Tablero de control 1 de Bodega 10 en el Laboratorio de Mecánica (TDC1BD10).

Interruptor termomagnético	Carga
IT 1,3 10 (A)	Centralización de los circuitos de luminarias reflectoras en los exteriores de las áreas de estudio.

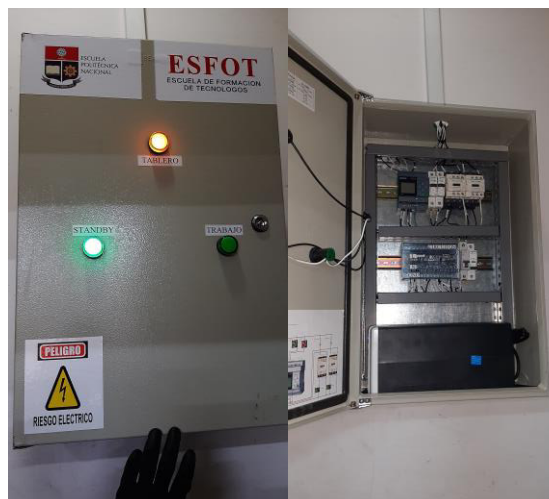
**Figura 3.75** Tablero de control 2 de Bodega 10 en el laboratorio de Mecánica (TDC2BD10).

Interruptor termomagnético	Carga
IT 1 10(A)	Control de luminarias del Laboratorio de Mecánica.

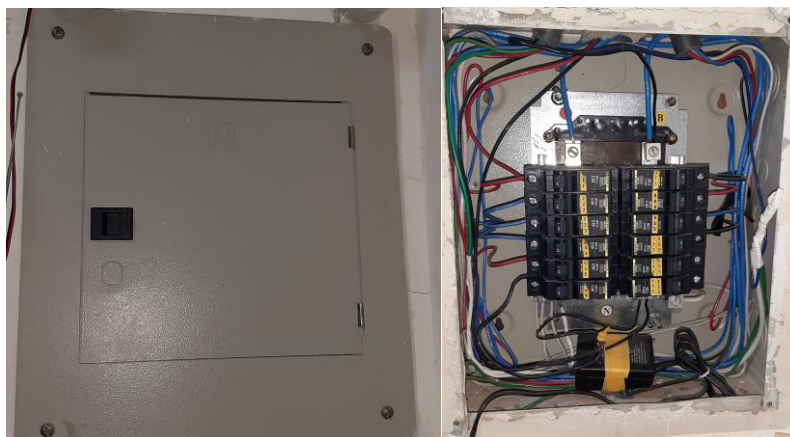
**Figura 3.77** Tablero de distribución secundario 1 (TDS1LBEE).

Interruptor termomagnético	Carga
IT 1	Luminarias de seguridad y salida en LBEE, Tomas 17, 18, 19 de LBEE
IT 2	Tomas 11, 12, 13, 14, 15 de LBEE
IT 3	Toma 10 y CC1 LBEE
IT 4	Tomas 6 y 7 LBEE
IT 5	Tomas 8 LBEE
IT 6	Toma 9 LBEE
IT 7	Toma 7 LBEE
IT 8	Tomas 4 y CC1 de LBEE
IT 9	Tomas 2 y 3; y CC1 de LBEE
IT10	Carga de 2290 (W)
IT 11	Carga de 2290 (W)
IT 12	Carga de 2290 (W)

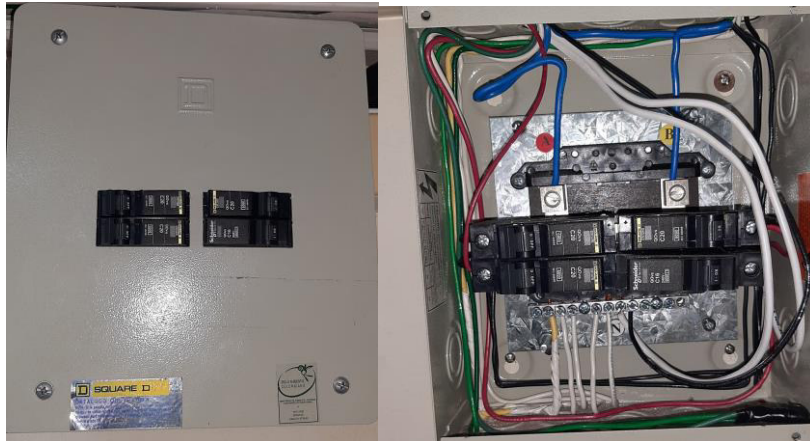
**Figura 3.79** Tablero de distribución secundario 1 en el Laboratorio de TICS 22 A (TDS1LB22A).

Interruptor termomagnético	Carga
IT 1	Toma 8 en pared, tomas 2, 4, 6 en piso y toma 1 en techo del Laboratorio TICS 22 A
IT 2	Tomas 1, 3, 4, 5, 6 en pared del Laboratorio TICS 22 A
IT 3	Tomas 1, 3, 5 en piso y luminarias de seguridad 1 y 2 del Laboratorio TICS 22 A y
IT 4	Carga de 2290 (W)

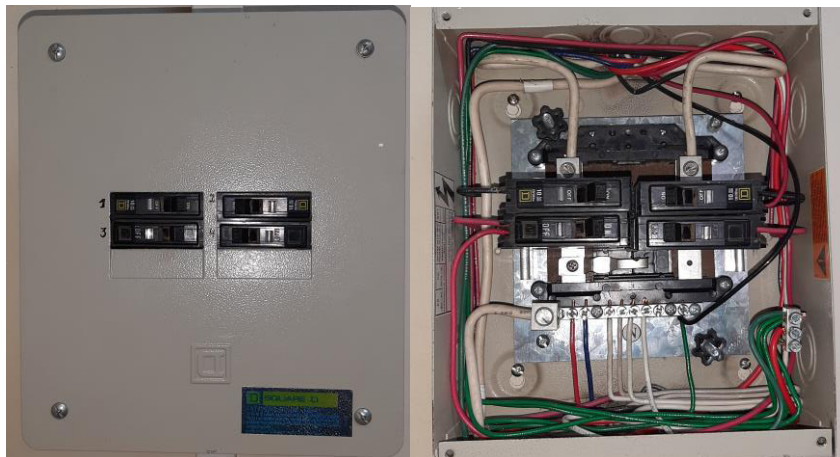
**Figura 3.80** Tablero de distribución secundario 1 en el Laboratorio de TICS 22 B (TDS1LB22B).

Interruptor termomagnético	Carga
IT 1	Tomas 13, 15, 16, 18 del Laboratorio de TICS 22 B
IT 2	Toma 8, 9, 10, 11 y luminarias de seguridad del Laboratorio de TICS 22 B
IT 3	Tomas 1, 2, 3, 19 en pared y toma 1 en techo del Laboratorio de TICS 22 B
IT 4	Tomas 4, 5, 6, 7 en pared del Laboratorio de TICS 22 B
