PREDICCIÓN DE FALLAS MECÁNICAS EN MOTORES DE COMBUSTIÓN INTERNA HYUNDAI- H21/32 EN LA EMPRESA TERMOELÉCTRICA CELEC EP CENTRAL SACHA

TRABAJO DE TITULACIÓN PREVIO A LA OBTENCIÓN DEL TÍTULO DE
INGENIERO MECÁNICO

Quito, agosto 2022

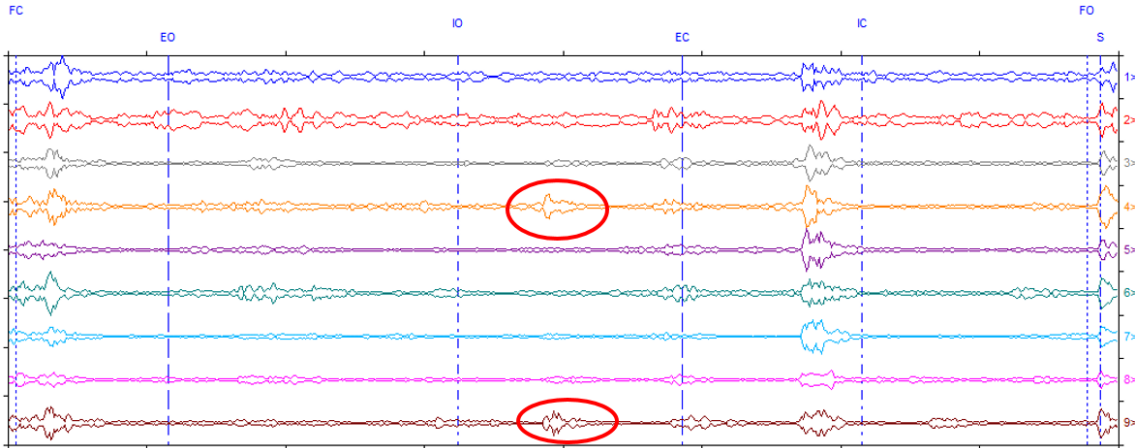
Figura 3.1. Señal de vibración detectada en la medición previo al mantenimiento de 8000h del MDU7.

1. Impacto en el punto muerto superior en los cilindros 4 y 9 que se observa en la figura 3.1.

Se observa que la señal 1 de la figura 3.1 no se inspecciona en campo debido al tiempo de mantenimiento limitado, por lo que se mantiene la señal. La señal se considera relativamente baja por lo que se descarta, pero se resalta que la señal puede indicar un inicio de una posible falla por exceso de fricción (por falta de lubricación) o por un golpe en el cojinete del pie de biela, su presencia se da en una baja amplitud con una forma de cigarro.

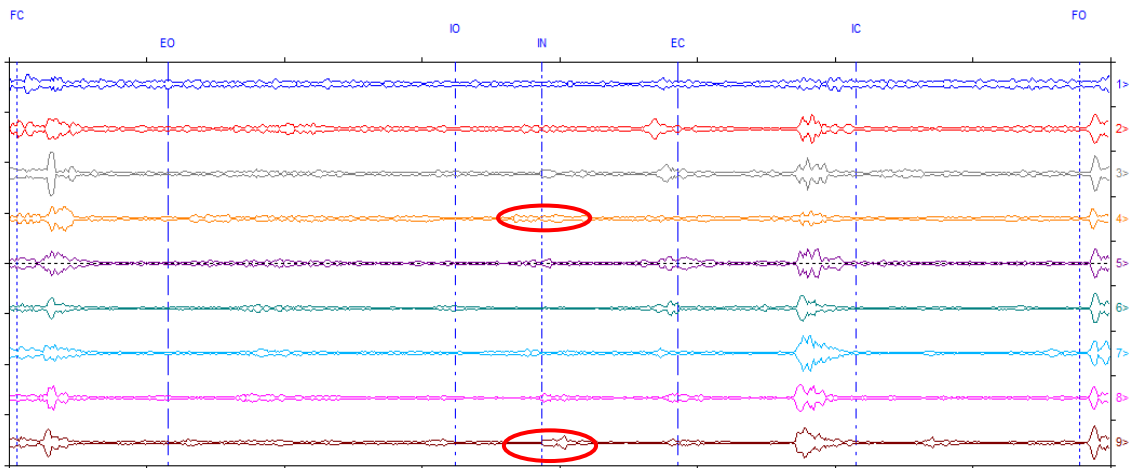
Figura 3.2. Señal de vibración detectada en la medición posterior al mantenimiento de 8000h del MDU7.

Observación: Se mantiene la señal de la figura 3.1 posterior al mantenimiento tal como se observa en la figura 3.2.

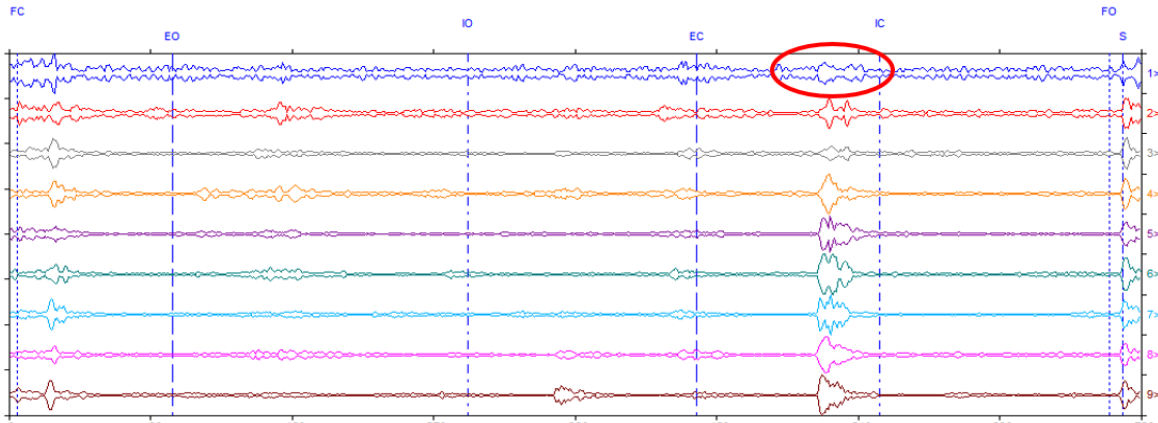
Figura 3.3. Señal de ultrasonido detectada en la medición previo al mantenimiento de 8000h del MDU7.

2. Fuga en el cierre de la válvula de admisión del cilindro 1 que se observa en la figura 3.3.

Se puede observar que la señal 2 de la figura 3.3 hace referencia a una fuga en el cilindro 1, reportando que se podría tener una posible válvula picada o sucia. Sin embargo, se encuentra la falla en el cilindro 6 y que al ser corregida esta falla la señal del cilindro 1 desaparece en la medición posterior al mantenimiento. Por lo que se podría considerar en unas siguientes mediciones, revisar las válvulas que se encuentren conectadas entre sí por el múltiple de escape, como es en el caso del motor Hyundai 9H21/32 que están conectadas de la siguiente manera: 1,6,7; 2,5,8; 3,4,9.

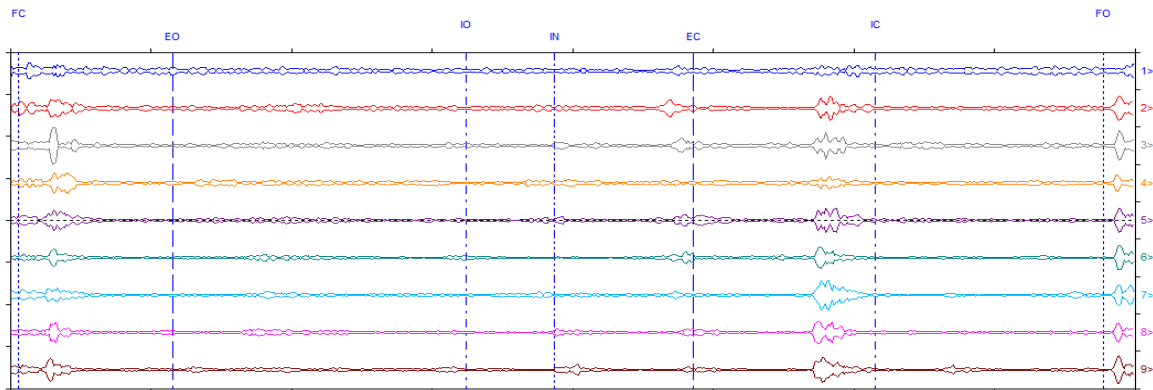
Figura 3.4. Señal de ultrasonido detectada en la medición posterior al mantenimiento de 8000h del MDU7.

Observación: No se mantiene la señal de la figura 3.3 posterior al mantenimiento tal como se observa en la figura 3.4.

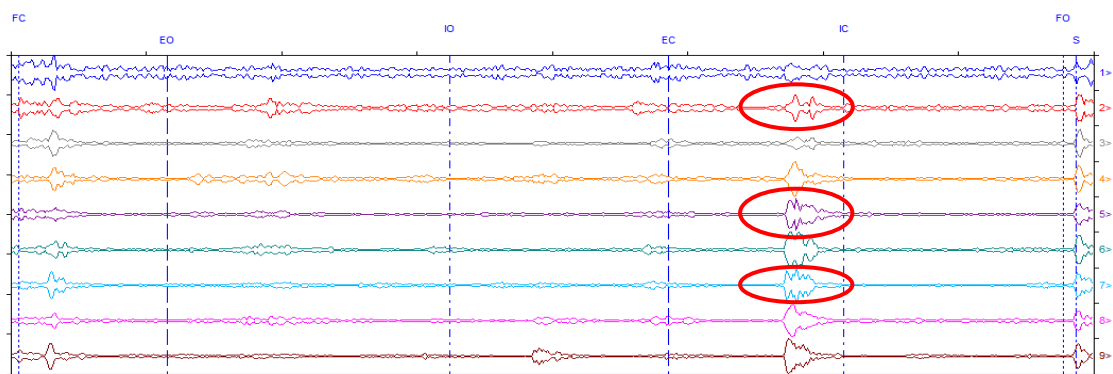
Figura 3.5. Señal de vibración detectada en la medición previo al mantenimiento de 8000h del MDU7.

- Balancines o yugos descalibrados en 3 cilindros; 2, 5 y 7 que se observa en la figura 3.5.

En la señal 3 de la figura 3.5 que hace referencia a balancines o yugos descalibrados se detecta en campo y se corrige. Sin embargo, se mantiene en uno de los cilindros la señal.

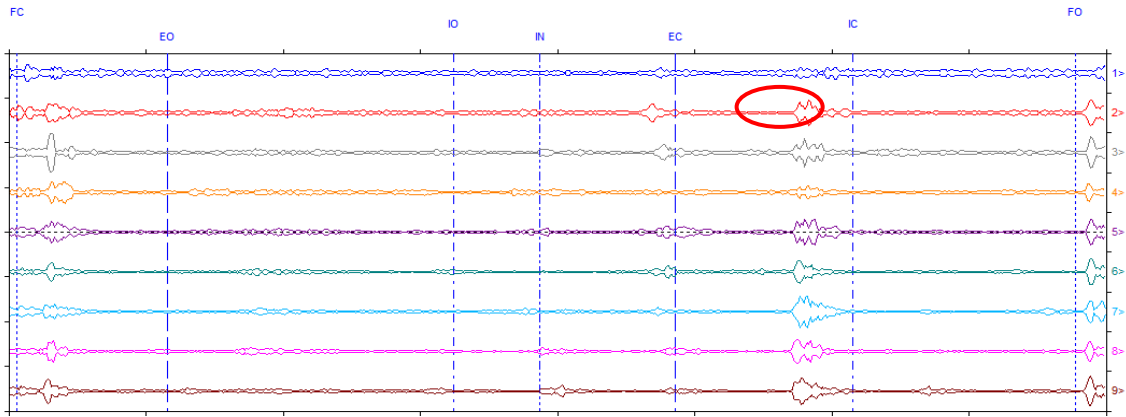
Figura 3.6. Señal de vibración detectada en la medición posterior al mantenimiento de 8000h del MDU7

Observación: Se mantiene la señal de la figura 3.5 posterior al mantenimiento tal como se observa en la figura 3.6, debido a que se mantiene la señal del cilindro 2.

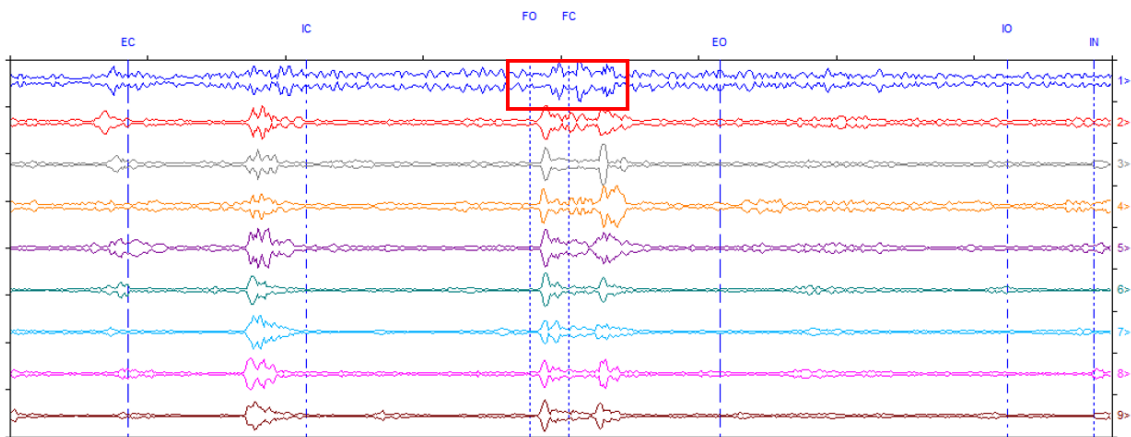
Figura 3.7. Señal de vibración detectada en la medición previo al mantenimiento de 8000h del MDU7.

4. Apertura y cierre temprano en la válvula de inyección del cilindro 1 que se observa en la figura 3.7.

Para la señal 4 de la figura 3.7 que hace referencia a la calibración de la inyección, se realiza en campo una calibración de los inyectores y se soluciona la falla.

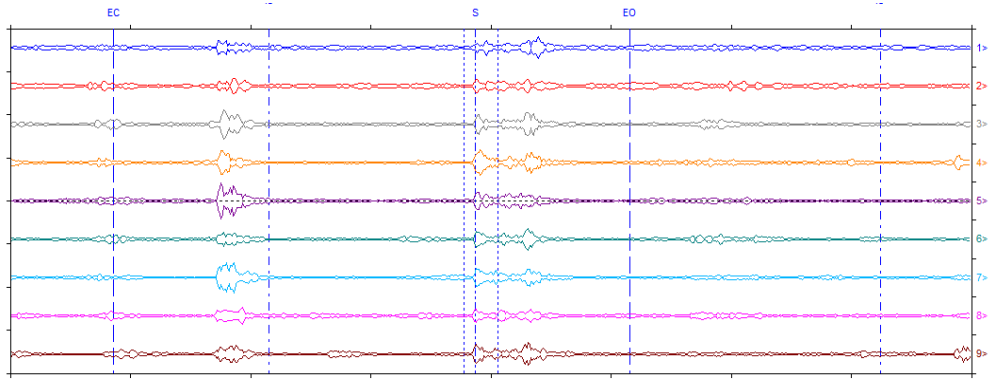
Figura 3.8. Señal de vibración detectada en la medición posterior al mantenimiento de 8000h del MDU7

Observación: No se mantiene la señal de la figura 3.7 posterior al mantenimiento tal como se observa en la figura 3.8.

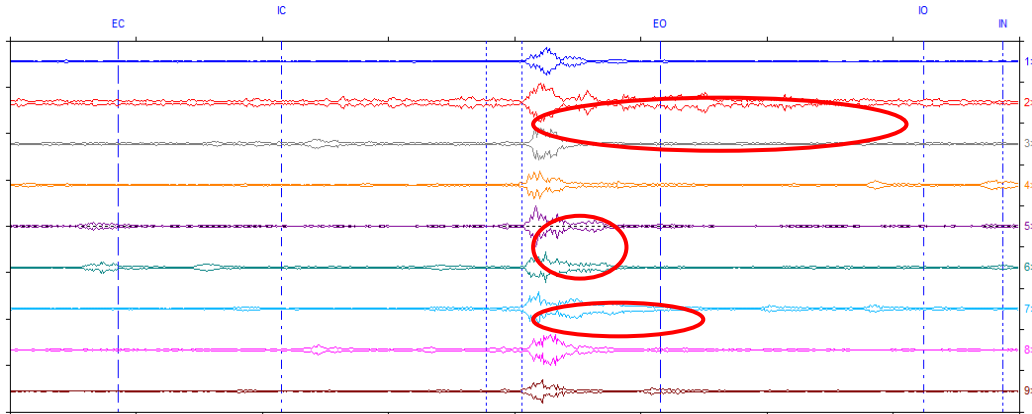
Figura 3.9. Señal de ultrasonido detectada en la medición previo al mantenimiento de 8000h del MDU7

5. Fugas en las válvulas de inyección de los cilindros 2, 5 y 7 que se observa en la figura 3.9.

Las señales 5 de la figura 3.9 medidas en el bloque de alta presión hacen referencia a problemas en la inyección desde la bomba, por lo que se reporta que podría existir un

problema con los deflectores. Estos fueron reemplazados y se observa en la figura 3.10 que las señales se eliminaron.

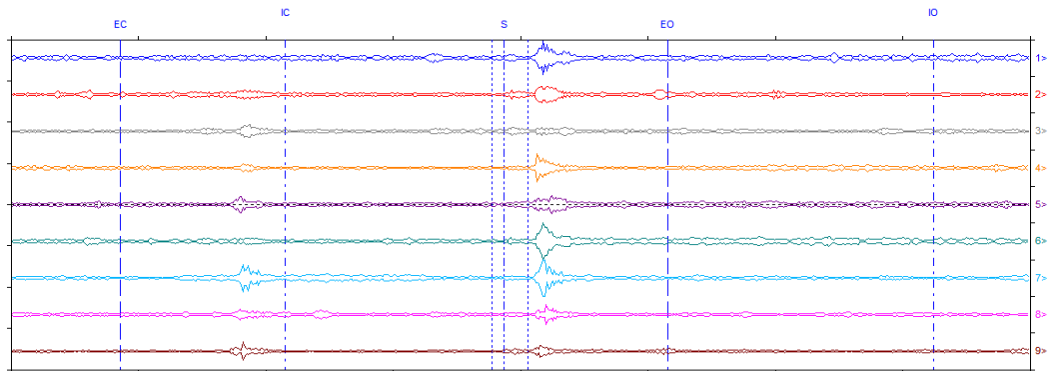
Figura 3.10. Señal de ultrasonido detectada en la medición posterior al mantenimiento de 8000h del MDU7.

Observación: No se mantiene la señal de la figura 3.9 posterior al mantenimiento tal como se observa en la figura 3.10.

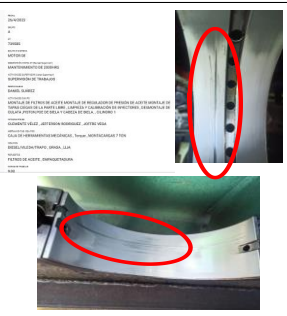
Se detecta en campo una grieta generada por golpe o excesiva fricción en el cojinete de pie de biela, en la parte superior e inferior.	Corregida

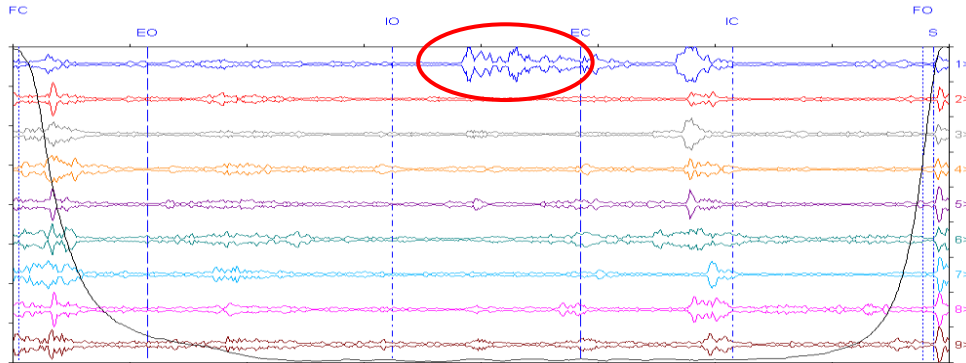
Figura 3.11. Señal de vibración detectada en la medición previo al mantenimiento de 2000h del MDU8

1. Golpe fuerte en el punto muerto superior del cilindro 1 que se observa en la figura 3.11.

La señal 1 de la figura 3.11 hace referencia a un golpe fuerte en el punto muerto de baja presión, esta señal permite detectar en campo un cojinete del pie de biela del cilindro 1 en mal estado, por lo que la medición y predicción o detección fue exitosa, evitando de esta manera una falla potencial por rotura del cojinete y una posible pérdida de otros elementos. Se realiza el cambio del cojinete de pie de biela y se realiza las mediciones de la deflexión del cigüeñal, por lo que la falla queda corregida.

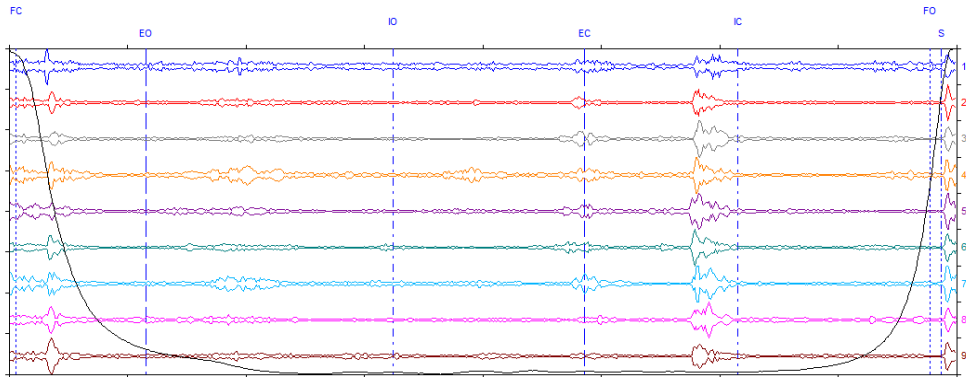
Figura 3.12. Señal de vibración detectada en la medición posterior al mantenimiento de 2000h del MDU8.

Observación: No se mantiene la señal de la figura 3.11 posterior al mantenimiento, tal como se observa en la figura 3.12.

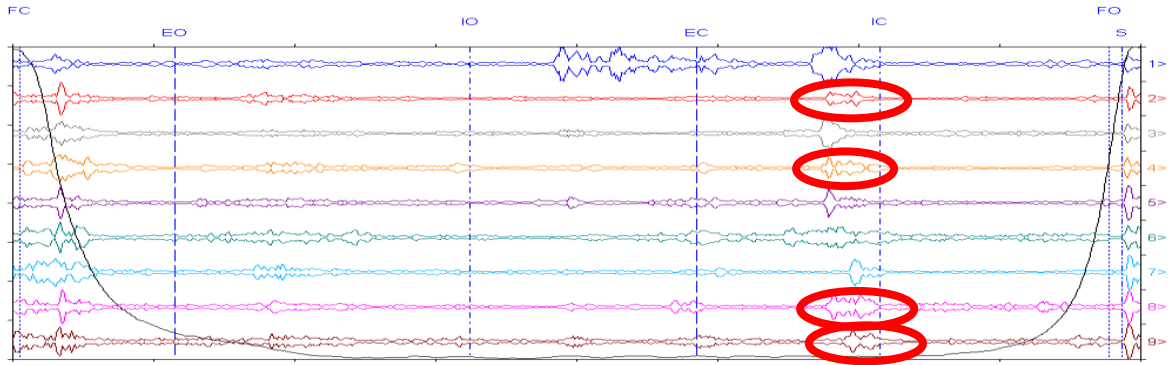
Figura 3.13. Señal de vibración detectada en la medición previo al mantenimiento de 2000h del MDU8

2. La señal no se detecta en campo.
3. Balancín o yugos del cilindro 2, 4, 8 y 9 tienen problemas o malas calibraciones que se observa en la figura 3.13.

En la señal 3 de la figura 3.13 que hace referencia a balancines o yugos descalibrados se detecta en campo y se corrige, sin embargo, se mantiene en uno de los cilindros la señal.

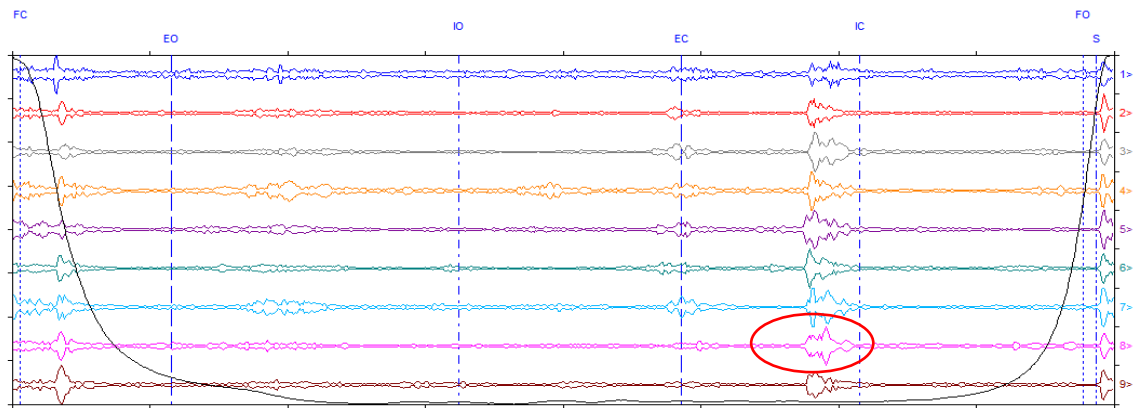
Figura 3.14. Señal de vibración detectada en la medición posterior al mantenimiento de 2000h del MDU8.

Observación: Se mantiene parcialmente la señal de la figura 3.13 posterior al mantenimiento tal como se observa en la figura 3.14.

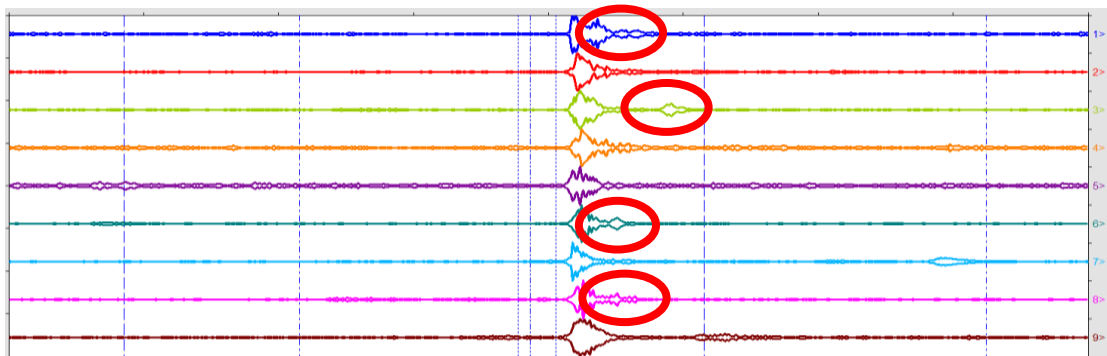
Figura 3.15. Señal de ultrasonido detectada en la medición previo al mantenimiento de 2000h del MDU8.

4. Fugas en la inyección de combustible tal como se observa en la figura 3.15.

Las señales 4 de la figura 3.15 medidas en el bloque de alta presión hacen referencia a problemas en la inyección desde la bomba, por lo que se reporta que podría existir un problema con los deflectores. Estos fueron reemplazados y como se observa en la figura 3.16 las señales se eliminaron.

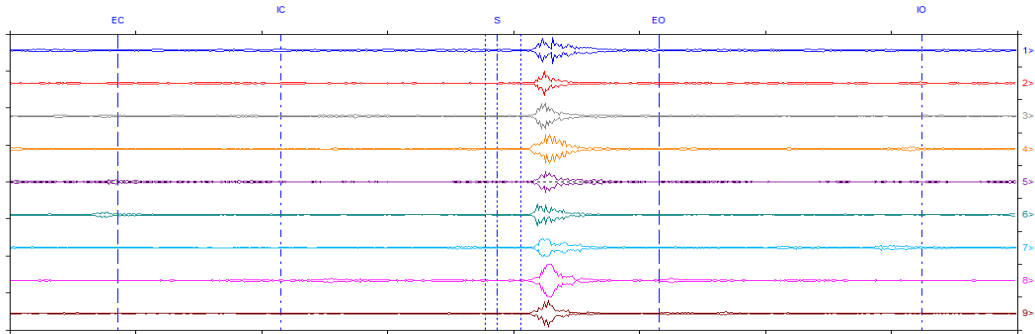
Figura 3.16. Señal de ultrasonido detectada en la medición posterior al mantenimiento de 2000h del MDU8

Observación: No se mantiene la señal de la figura 3.15 posterior al mantenimiento tal como se observa en la figura 3.16.

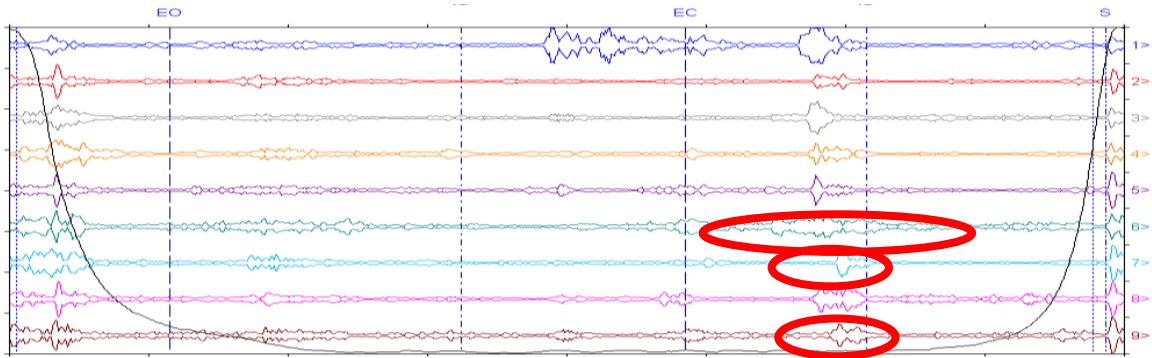
Figura 3.17. Señal de ultrasonido detectada en la medición previo al mantenimiento de 2000h del MDU8.

5. Fuga en el cierre de las válvulas tal como se observa en la figura 3.17

Las señales 5 de la figura 3.17 hacen referencia a problemas en el cierre de las válvulas, se reporta que podría ser por causa de un problema en el asiento de las válvulas, resortes o guías de estas. En campo se detecta una guía en mal estado y de esta manera la falla quedó corregida.

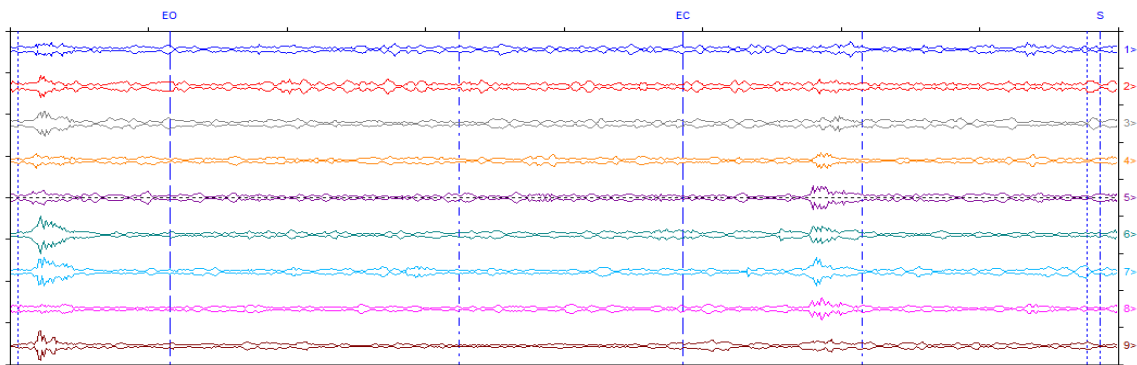
Figura 3.18. Señal de ultrasonido detectada en la medición posterior al mantenimiento de 2000h del MDU8.

La señal posterior al mantenimiento se ha reducido como se muestra en la figura 3.18.

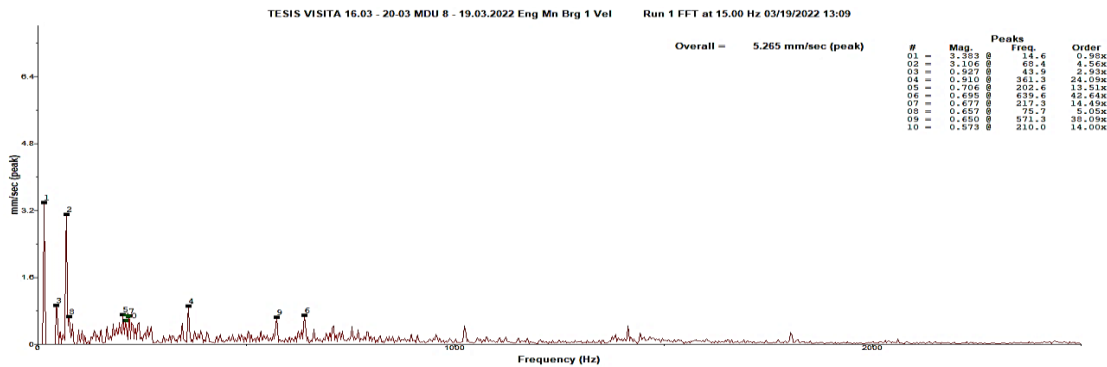
Figura 3.19. Señal FFT medida previo al mantenimiento en el esparrago del cojinete del cilindro 1 del MDU 8.

6. Desbalanceo o desalineamiento detectado en el cojinete 1 por medio de vibraciones FFT tal como se observa en la figura 3.19.

El MDU 8 presenta además una falla en las señales FFT donde se detecta en la medición del esparrago del cilindro 1 un problema de desalineamiento o desbalanceo. Se considera que el pico máximo estaba por encima del valor de la norma y además estaba en el orden de 0.98x tal como se observa en la figura 3.19. Se realiza ajustes del eje del cigüeñal y se reduce los valores de vibración tal como se observa en la figura 3.20.

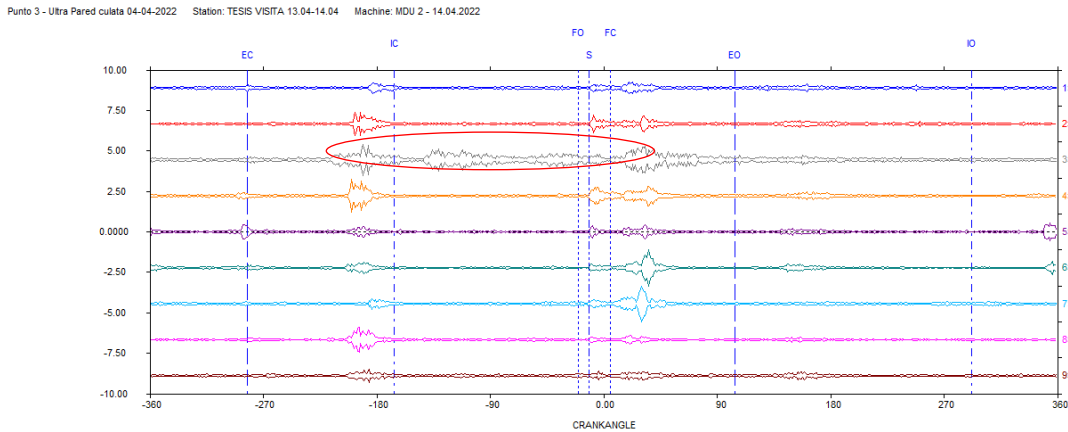
Figura 3.21. Señal de ultrasonido MDU 2.

En el caso del MDU 2 resulta importante hablar de una señal que se trató de detectar por medio del ultrasonido. Es este caso se detectó la señal que se observa en la figura 3.21

La cual, según el reporte anexado, analizado con la base de datos la señal era aparente a fugas por válvulas o fugas por pistón en sus rines.

Se puede observar que en el caso especial del MDU 2 la detección por ultrasonido no resulta efectiva. Sin embargo, se considera técnicamente que puede ser un rebote de sonido de un cilindro aledaño, es decir, del cilindro 2 o 4, pero debido al tiempo que la revisión toma no se procede a revisar los otros cilindros.

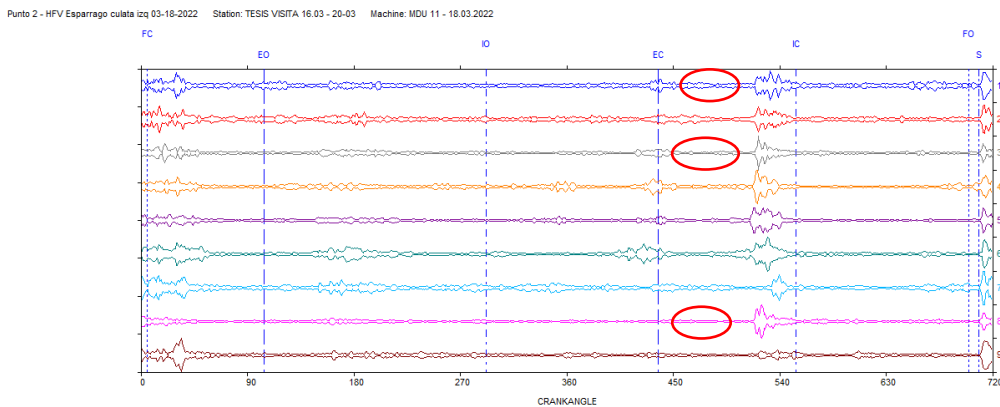
Figura 3.23. Señales de vibración detectada previo al mantenimiento de 8000h del MDU 11.

En este caso no se encontraron fallas graves, sin embargo, existen señales que se observan en la figura 3.23 hacen referencia a una posible falla en la calibración de yugos y balancines.

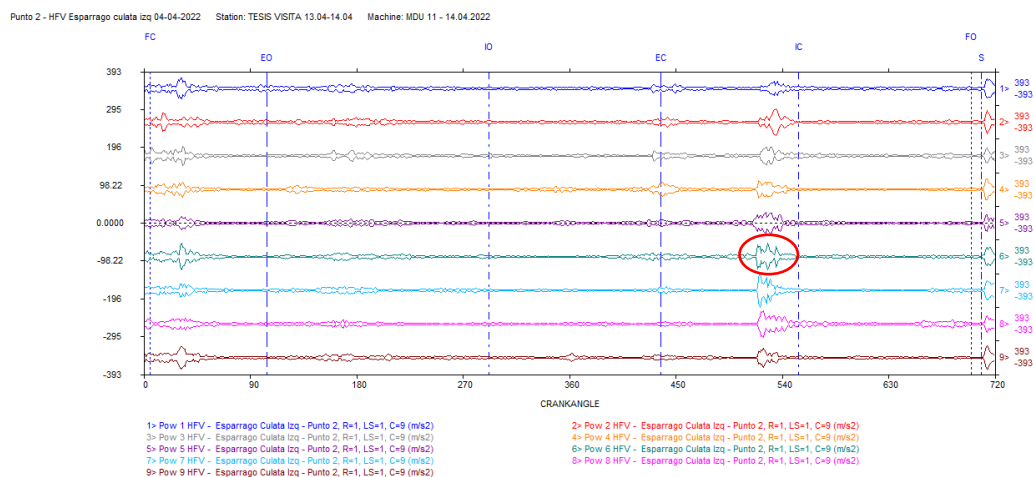
Figura 3.25. Señales de vibración detectada posterior al mantenimiento de 8000h del MDU 11.

Observación: Se considera que se eliminaron las señales vistas en la figura 3.23. Sin embargo, existe presencia de una nueva en el cilindro 6.

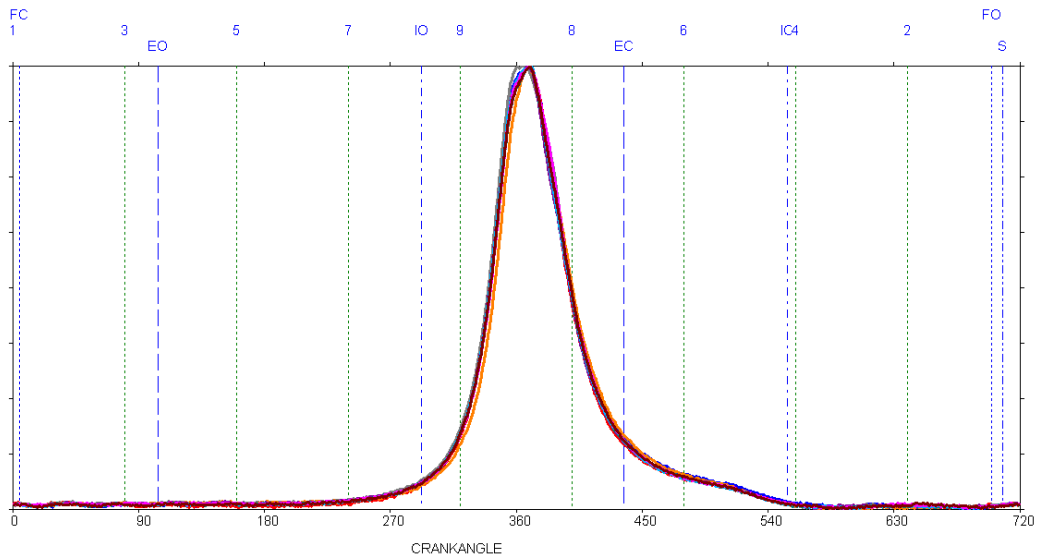
En caso de que observe que una presión sale desplazada 360°, cambie en el encoder de A a B o de B a A tal como se observa en la figura 3.4.

Figura 3. 4. MDU 12 prueba 2- Datos tomados erróneamente.
Fuente: Elaboración propia.

Las presiones no pueden estar desplazadas, de ser el caso estas estarían tomadas inadecuadamente, además si se observa que las presiones de todos los cilindros están aproximadamente en la mitad, es principalmente por una mala configuración en el software o por un mal encerado del sensor tal como se observa en la figura 3.5.

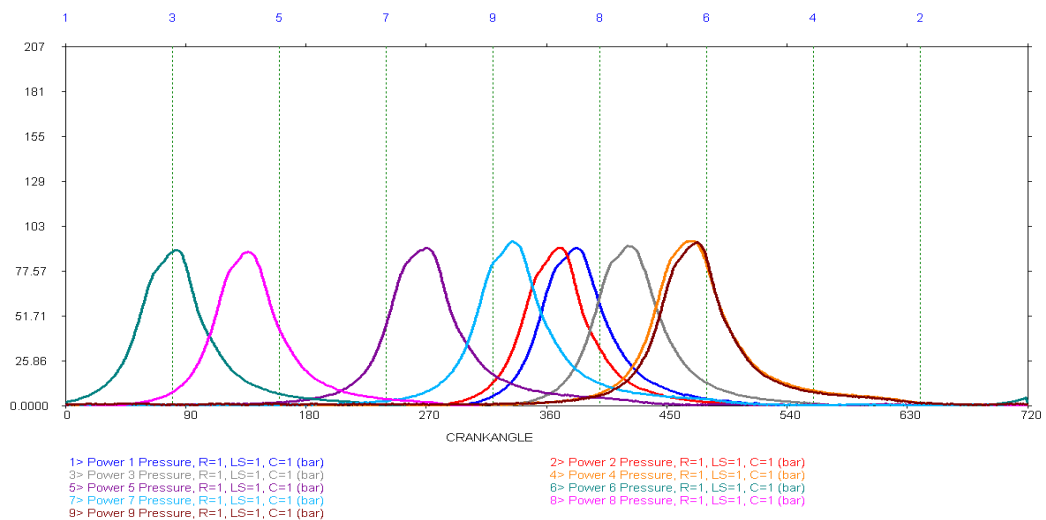
Figura 3. 5. MDU 12 prueba 3- Datos tomados erróneamente.
Fuente: Elaboración propia.

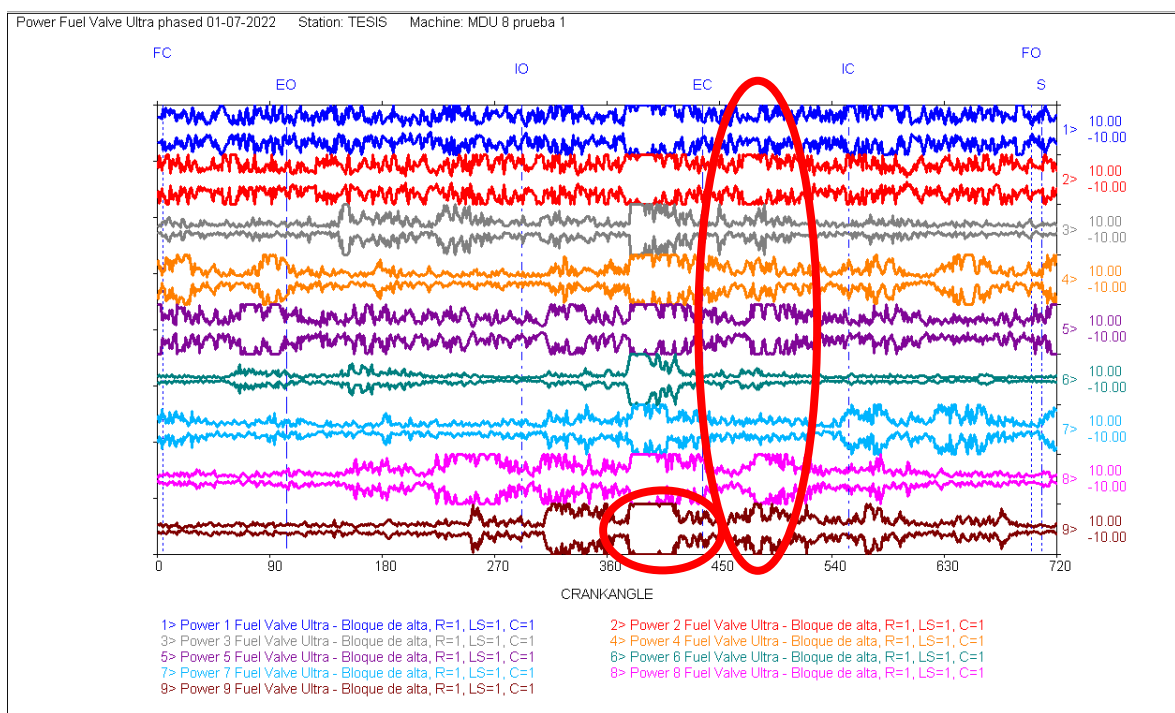
En la figura 3.8 se observa que la ganancia es inadecuada pues existen puntos que no se han detectado y se han recortado por los límites de medición.

Figura 3. 8. Medición en el punto 4 con ganancia inadecuada y desplazada 360°. MDU 8 prueba 1. 01-07-2022

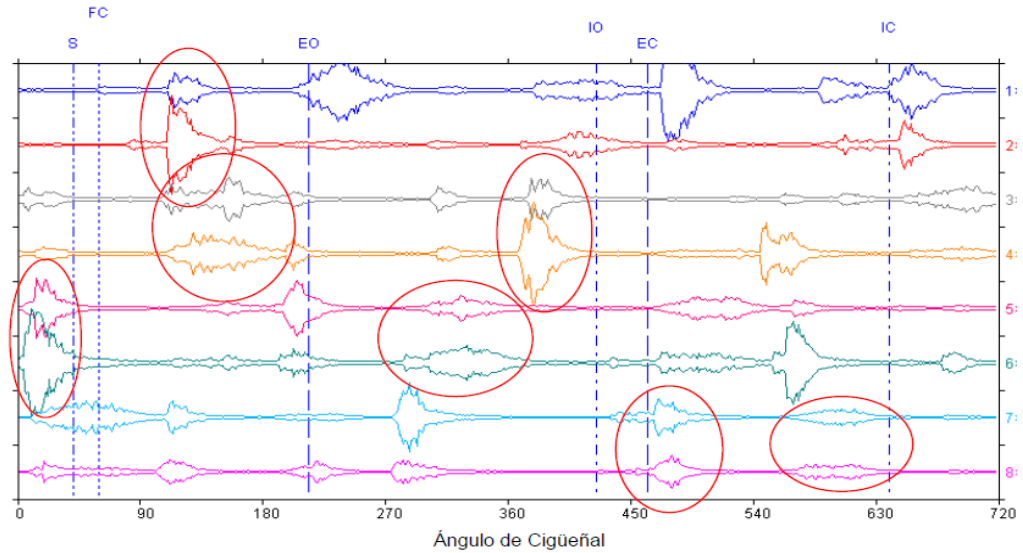
Se observa en la figura 5.1 problemas de diafonía donde se presentan señales de otros cilindros en otros.

Figura 5. 1. Diagrama con muestras de diafonía marcada

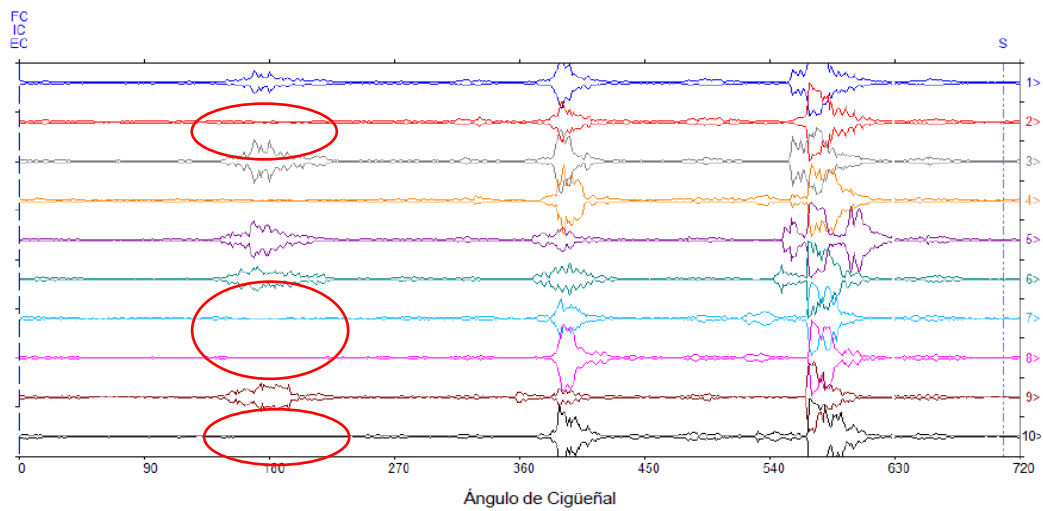
Se observa en la figura 5.2 problemas de intermitencia donde no se presentan señales de ultrasonido en algunos cilindros.

Figura 5. 2. Problema de intermitencia en las señales de ultrasonido

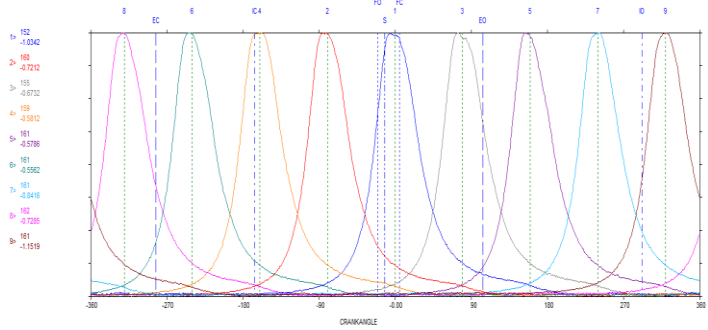
# Cilindro/s analizado/s	1 al 9	P1	P2	P3	P4	P5	P6	P7	P8	P9
Presión promedio bar	159.11	152	160	155	159	161	161	161	162	161
Temperatura promedio C	392.22	T1	T2	T3	T4	T5	T6	T7	T8	T9
		370	390	385	390	400	400	410	390	395
Análisis / Categoría de base de datos		Balanceo_correcto								
<p>Se observa que en base a la herramienta de diagrama de cajas y bigotes el motor se encuentra estadísticamente balanceado. Es decir que:</p> <ul style="list-style-type: none"> -No existe un sobre esfuerzo mecánico o térmico sobre un cilindro. -Todos los cilindros producen y generan un mismo trabajo.

Descripción de falla potencial		Solución de falla potencial		Gráfica de falla potencial						
No existe ninguna falla potencial.		Todo correcto.		<div style="display: flex; justify-content: space-around;"> <div style="background-color: black; color: white; padding: 10px; text-align: center;">NO EXISTE FALLA POTENCIAL</div> <div style="background-color: black; color: white; padding: 10px; text-align: center;">NO EXISTE FALLA POTENCIAL</div> </div>						
Código Base	P1_1									
Observaciones adicionales:		Se puede seguir operando no existe una falla potencial inminente.								
Monitoreado por: Gabriel Romero – Miguel Merino		Analizado: Gabriel Romero – Miguel Merino		Autorizado: Ing. Edíson Zurita						
Cargo:	Tesisista	Cargo:	Tesisista	Cargo:	Supervisor Mecánico.					
Fecha:	8/3/2022	Fecha:	9/4/2022	Fecha:						
Hora:	13:00	Hora:	10:00	Hora:

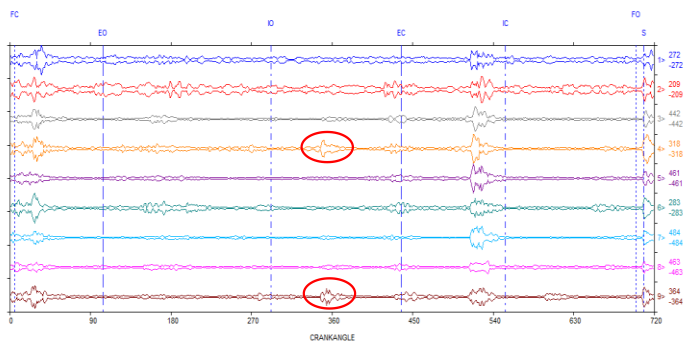
TIPO DE GRÁFICA SEÑAL DE VIBRACION				
Cilindro/s analizado/s	1 al 9				
Análisis / Categoría de base de datos		Vibración_con_patrón_de_impactos_en_el_pin_o_bulón_de_biela			
<p>La presencia de impactos en la reversión de la carga, se considera desgaste en el pin, bulón de biela o su cojinete. Entre los 360 grados (punto de menor compresión)</p>

Análisis adicional					
<p>La gráfica medida es similar a la falla teórica, se aprecia que existe un pequeño impacto en el punto muerto superior en los cilindros 4 y 9 en baja presión, por lo que puede existir algún daño o desgaste en el pin, bulón de biela o cojinete.</p>

Códigos de estado vibración		N/A			
Descripción de falla potencial		Solución de falla potencial	Gráfica de falla potencial		
Golpe de pin, bulón o biela o su cojinete.		<ol style="list-style-type: none"> Revisar el estado de los elementos: biela, pin, bulón y cojinetes. Revisar las gráficas del estado de cojinetes del cigüeñal.

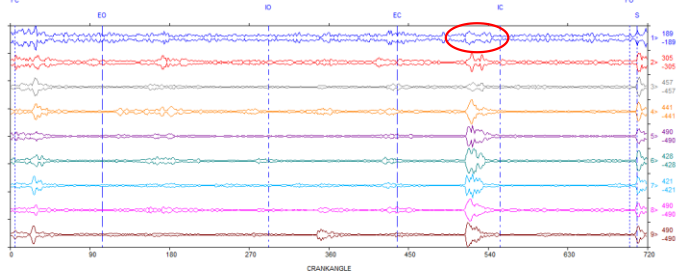
Análisis / Categoría de base de datos		Impactos_y_fuga_al_cierre_de_las_valvulas			
Se observa un cierre inadecuado producto de desgaste en la guía de las válvulas o asiento inapropiado en altas presiones, resortes defectuosos que retardan el cierre.

Análisis adicional		N/A			
Se observa que existe fuga luego de un cierre inadecuado de la válvula de admisión del cilindro 1 y una presenta una excesiva fricción.		N/A			
Códigos de estado vibración		N/A			
Descripción de falla potencial		Solución de falla potencial	Gráfica de falla potencial		
Daños en resorte o guía de las válvulas o los asientos de las válvulas		<ol style="list-style-type: none"> Realizar una segunda medición. Revisar el estado de las válvulas. Realizar el cambio de las piezas requeridas.

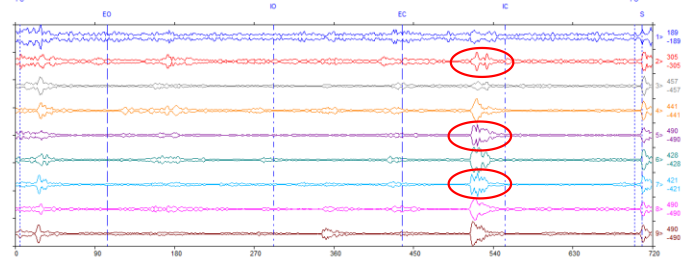
Análisis adicional					
La gráfica medida es similar a la falla teórica, se observa un posible desgaste de los balancines de los cilindros 2,5 y 7 lo que genera que la válvula de admisión presente un doble golpe en el cierre.

Códigos de estado vibración		N/A			
Descripción de falla potencial		Solución de falla potencial		Gráfica de falla potencial	
El balancín presenta un desgaste generando impactos en las válvulas.		<ol style="list-style-type: none"> 1. Realizar una segunda medición. 2. Revisar el estado del balancín. 3. Revisar el estado de las válvulas. 4. Revisar el asiento de las válvulas.

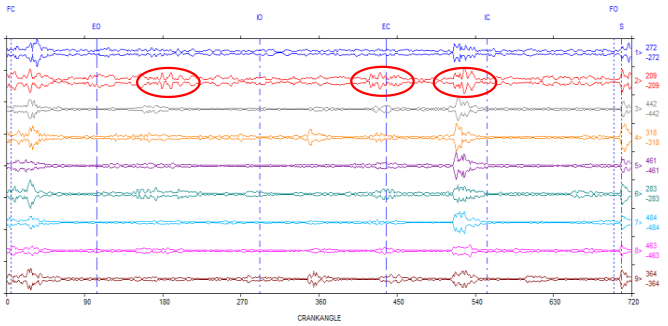
TIPO DE GRÁFICA SEÑAL DE VIBRACION					
Cilindro/s analizado/s	1 al 9				
Análisis / Categoría de base de datos		Vibración_con_patrón_de_desgaste_en_la_leva			
Diagrama de vibración mostrando un desgaste en la leva (picos de vibración al cierre o apertura)

Análisis adicional					
La gráfica medida es similar a la falla teórica, se observa un posible desgaste de la leva en el cilindro 2 lo que genera que la válvula de admisión y escape presente multiples impactos.					
Códigos de estado vibración		N/A			
Descripción de falla potencial		Solución de falla potencial		Gráfica de falla potencial

La leva presenta un desgaste o falla.		<ol style="list-style-type: none"> 1. Realizar una segunda medición. 2. Revisar el estado de la leva. 3. Revisar el estado de las válvulas. 4. Revisar el asiento de las válvulas.

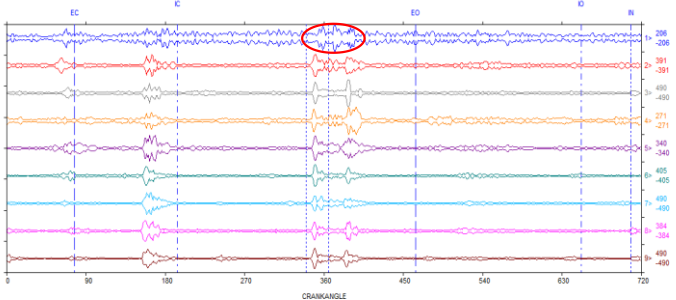
TIPO DE GRÁFICA SEÑAL DE VIBRACION					
Cilindro/s analizado/s	1 al 9				
Análisis / Categoría de base de datos		Anomalias_apertura_y_cierre_en_la_válvula_de_inyección			
Se observa que se abre tarde o se cierra temprano la válvula de inyección, generando una caída de presión.

Análisis adicional					
La gráfica medida es similar a la falla teórica, se observa que existe una apertura tardía y un cierre temprano de la válvula de inyección en el cilindro 1.					
Códigos de estado vibración		N/A			
Descripción de falla potencial		Solución de falla potencial	Gráfica de falla potencial

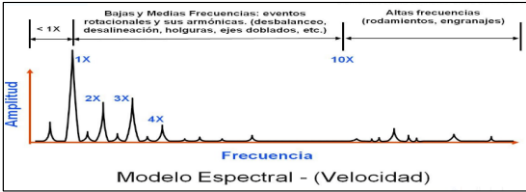
7.1	mm/s	3.325	2.73	3.383	4.339	5.87	3.103	5.087	3.752	7.399	2.868
Velocidades											
LEFT V1 - V5			Análisis			RIGHT V6-V10			Análisis		
Eng Frame Left Front Hor Vel			Pico más elevado a 3.99x (1.628mm/s) referente a la vibración en la base.			Eng Frame Right Front Vert Vel			Pico más elevado a 4.48x (1.817 mm/s) referente a la vibración en la base.		
Eng Frame Left Front Vert Vel			Pico más elevado a 4.48x (1.976mm/s) referente a la vibración en la base.			Eng Frame Right Mid Vert Vel			Pico más elevado a 3.01x (4.182mm/s) referente a la vibración en la base.		
Eng Frame Left Axial Vert Vel			Pico más elevado a 3.01x (2.5mm/s) referente a la vibración en la base.			Eng Frame Right Rear Horz Vel			Pico más elevado a 3.99x (1.889mm/s) referente a la vibración de la base.		
Eng Frame Left Mid Vert Vel			Pico más elevado a 3.01x (3.658 mm/s) referente a la vibración de la base.			Eng Frame Right Rear Vert Vel			Pico más elevado a 3.01x (6.704 mm/s) referente a la vibración de la base.

Eng Frame Left Rear Vert Vel			Pico más elevado a 3.01x (4.67mm/s) referente a la estructura.			Eng Frame Right Rear Axial Vel			Pico más elevado a 3.01x (1.279 mm/s) referente a la vibración en la base.		
Velocidad espectral						Conclusiones

Modelo Espectral - (Velocidad) Bajas y Medias Frecuencias: eventos rotacionales y sus armónicas. (desbalanceo, desalineación, hoturas, ejes doblados, etc.) Altas frecuencias (rodamientos, engranajes)						Se observa que existen valores de vibración satisfactorios, con excepción del punto RV4 (medición vertical derecha posterior). Se puede seguir operando y se recomienda tomar una nueva medición después del mantenimiento.					
Monitoreado por: Gabriel Romero - Miguel Merino				Analizado: Gabriel Romero - Miguel Merino				Autorizado: Ing. Édison Zurita			
Cargo:	Tecnista			Cargo:	Tecnista			Cargo:	Supervisor Mecánico.		
Fecha:	18/3/2022			Fecha:	9/4/2022			Fecha:

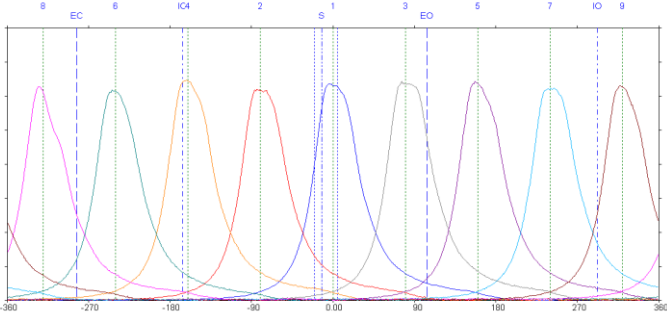
# Cilindro/s analizado/s	1 al 9									
Presión promedio bar	158.00									
Temperatura promedio C	393.33									
		P1	P2	P3	P4	P5	P6	P7	P8	P9
		159	155	161	161	161	155	156	157	157
		T1	T2	T3	T4	T5	T6	T7	T8	T9
		420	395	395	390	400	390	380	410	360
Análisis / Categoría de base de datos		Balanceo_correcto								
<p>Se observa que en base a la herramienta de diagrama de cajas y bigotes el motor se encuentra estadísticamente balanceado. Es decir que:</p> <ul style="list-style-type: none"> -No existe un sobre esfuerzo mecánico o térmico sobre un cilindro. -Todos los cilindros producen y generan un mismo trabajo.

Códigos de estado vibración		N/A								
Descripción de falla potencial		Solución de falla potencial		Gráfica de falla potencial						
No existe ninguna falla potencial.		Todo correcto.

Código Base	P1_1									
Observaciones adicionales:		Se puede seguir operando no existe una falla potencial inminente, pero se sugiere analizar el cilindro 8 y la mezcla aire combustible.								
Monitoreado por: Gabriel Romero - Miguel Merino		Analizado: Gabriel Romero - Miguel Merino		Autorizado: Ing. Edíson Zurita						
Cargo:	Tesista	Cargo:	Tesista	Cargo:	Supervisor Mecánico.					
Fecha:	6/3/2022	Fecha:	6/4/2022	Fecha:						
Hora:	13:00	Hora:	10:00	Hora:

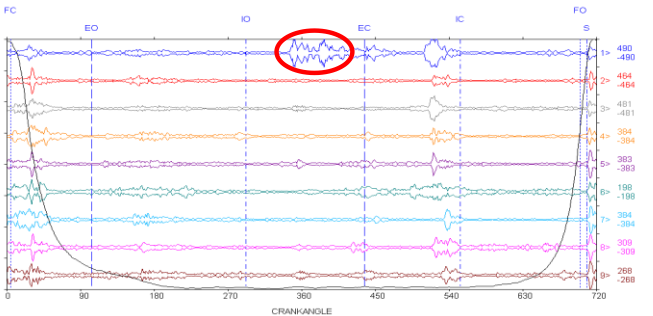
TIPO DE GRÁFICA SEÑAL DE VIBRACION					
Cilindro/s analizado/s	1 al 9				
Análisis / Categoría de base de datos		Vibración_con_patrón_de_impactos_en_el_pin_o_bulón_de_biela			
La presencia de impactos en la reversión de la carga, se considera desgaste en el pin, bulón de biela o su cojinete. Entre los 360 grados (punto de menor compresión)

Análisis adicional					
La gráfica medida es similar a la falla teórica, se aprecia que existe un impacto en el punto muerto superior en el cilindro 1 en baja presión, por lo que puede existir algún daño en el pin, bulón de biela o cojinete.

Códigos de estado vibración		N/A			
Descripción de falla potencial		Solución de falla potencial		Gráfica de falla potencial	
Golpe de pin, bulón o biela o su cojinete.		1. Revisar el estado de los elementos: biela, pin, bulón y cojinetes. 2. Revisar las gráficas del estado de cojinetes del cigüeñal.

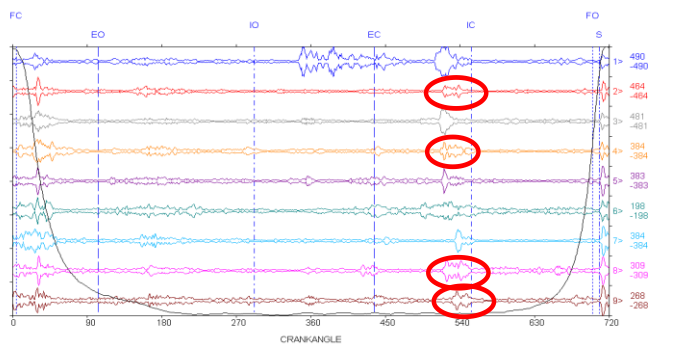
TIPO DE GRÁFICA SEÑAL DE VIBRACION					
Cilindro/s analizado/s	1 al 9				
Análisis / Categoría de base de datos		Vibración_con_patrón_de_desgaste_del_balancín			
Se observa presencia de vibraciones con patrón de desgaste del balancín, lo que genera una excesiva holgura por lo que al abrir o cerrar válvulas se presentan múltiples impactos.

Análisis adicional					
La gráfica medida es similar a la falla teórica, se observa un posible desgaste de los balancines de los cilindros 2,4,8 y 9 lo que genera que la válvula de admisión presente un doble golpe en el cierre. Además la señal puede ser resultado de un choque de válvulas en el cruce de las mismas.

Códigos de estado vibración		N/A			
Descripción de falla potencial		Solución de falla potencial	Gráfica de falla potencial		
El balancín presenta un desgaste generando impactos en las válvulas.		<ol style="list-style-type: none"> 1. Realizar una segunda medición. 2. Revisar el estado del balancín. 3. Revisar el estado de las válvulas. 4. Revisar el asiento de las válvulas.

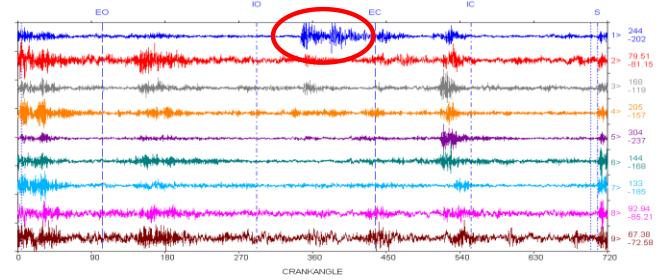
Análisis / Categoría de base de datos		Vibración_por_golpe_de_pistón_con_la_camisa			
<p>El pistón presenta un patrón de golpeteos con la camisa, ocurre cuando existe un desgaste de la camisa y/o los anillos o los cilindros son muy pequeños para la camisa. Se presenta principalmente cerca de la ignición, cuando la presión es alta.</p>

Análisis adicional					
<p>La gráfica medida es muy similar a la teórica, se aprecia que existe un golpe en el punto muerto superior en el cilindro 1 cuando no existe alta presión.</p>					
Códigos de estado vibración		N/A			
Descripción de falla potencial		Solución de falla potencial		Gráfica de falla potencial	
Desgaste en el pistón generando un golpeteo con la camisa.		<ol style="list-style-type: none"> 1. Realizar una segunda medición o inspección en campo. 2. Revisar el desgaste del pistón. 3. Revisar el estado de la camisa.

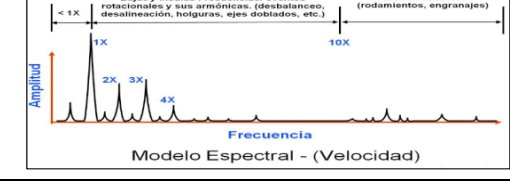
Pico más elevado a 5.05x (2.62 mm/s) referente a la estructura. A 14.69x (1.201 mm/s) funcionamiento normal del cojinete.

Conclusiones			Se observa que existen valores en los cojinetes excepto en el 3 en que se encuentra una medición insatisfactoria. En el cojinete 1 se observa que existe un pico elevado en 1x que hace referencia a un posible dealineamiento o desbalanceo.																
Monitoreado por: Gabriel Romero – Miguel Merino				Analizado: Gabriel Romero – Miguel Merino				Autorizado: Ing. Édison Zurita											
Cargo:	Tesisista			Cargo:	Tesisista			Cargo:	Supervisor Mecánico.										
Fecha:	19/3/2022			Fecha:	6/4/2022			Fecha:											
Hora:	13:00			Hora:	13:00			Hora:

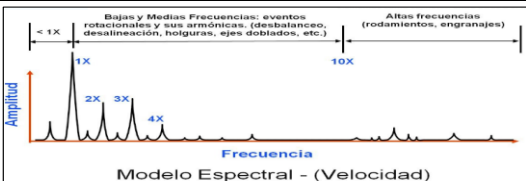
Pico más elevado a 0.98x (5.056 mm/s) referente a un posible desbalanceo o desalineamiento.			
Velocidad espectral						Conclusiones

Bajas y Medias Frecuencias: eventos rotacionales y sus armónicas. (desbalanceo, desalineación, noturas, ejes doblados, etc.) Altas frecuencias (rodamientos, engranajes) Modelo Espectral - (Velocidad)						Se observa que existen valores de vibración son satisfactorios pero en los espectros se observa que los picos más elevados son cercanos a 1x lo que hace referencia a un posible desbalanceo o desalineamiento.

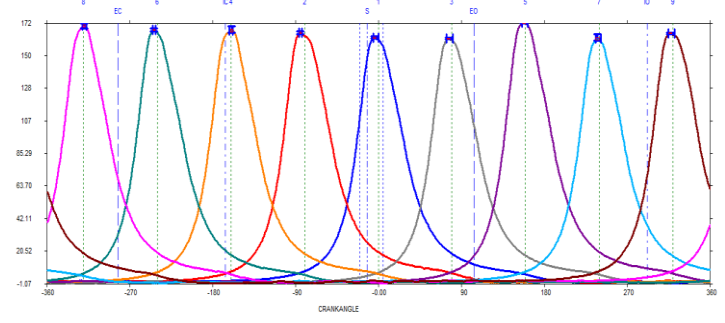
# Cilindro/s analizado/s	1 al 9	P1	P2	P3	P4	P5	P6	P7	P8	P9
Presión promedio bar	165.4	162	165	161	167	172	167	161	169	165
Temperatura promedio °C	371.67	T1	T2	T3	T4	T5	T6	T7	T8	T9
		370	370	350	390	400	330	350	390	395
Análisis / Categoría de base de datos		Balanceo_incorrecto_en_ciertos_cilindros								
<p>Se observa que existe uno o varios cilindros que presentan una curva anormal en el pico de presión con una falla de ignición o ignición suave. Generando que no se alcance la presión deseada y por ende un mal balanceo o un barrido incompleto.</p>

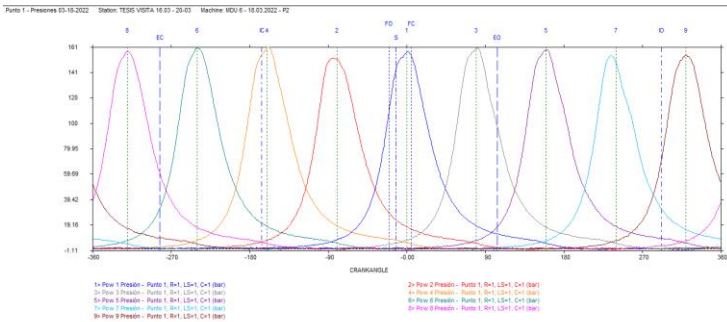
# Cilindro/s analizado/s	1 al 9	P1	P2	P3	P4	P5	P6	P7	P8	P9
Presión promedio bar	157.22	157	152	160	161	159	160	154	158	154
Temperatura promedio C	384.44	T1	T2	T3	T4	T5	T6	T7	T8	T9
		400	390	390	400	400	400	310	390	380
Análisis / Categoría de base de datos		Balanceo_correcto								
<p>Se observa que en base a la herramienta de diagrama de cajas y bigotes el motor se encuentra estadísticamente balanceado. Es decir que:</p> <ul style="list-style-type: none"> -No existe un sobre esfuerzo mecánico o térmico sobre un cilindro. -Todos los cilindros producen y generan un mismo trabajo.

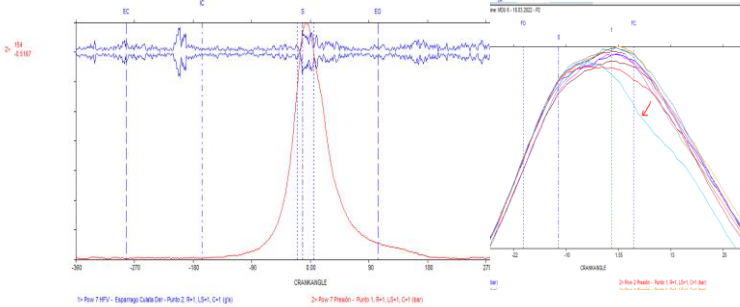
# Cilindro/s analizado/s	7	P1	P2	P3	P4	P5	P6	P7	P8	P9
Presión promedio bar	157.22	157	152	160	161	159	160	154	158	154
Temperatura promedio C	384.44	T1	T2	T3	T4	T5	T6	T7	T8	T9
		400	390	390	400	400	400	310	390	380
Análisis / Categoría de base de datos		Inyección_atrasada								
<p>Se observa que la gráfica tiene una ignición retrasada. Dadas potencialmente por:</p> <ul style="list-style-type: none"> -Baja presión en el punto muerto superior. -Retardo del inyector de combustible.
