PREDICCIÓN DE FALLAS MECÁNICAS EN MOTORES DE COMBUSTIÓN INTERNA HYUNDAI- H21/32 EN LA EMPRESA TERMOELÉCTRICA CELEC EP CENTRAL SACHA

TRABAJO DE TITULACIÓN PREVIO A LA OBTENCIÓN DEL TÍTULO DE
INGENIERO MECÁNICO

Quito, agosto 2022

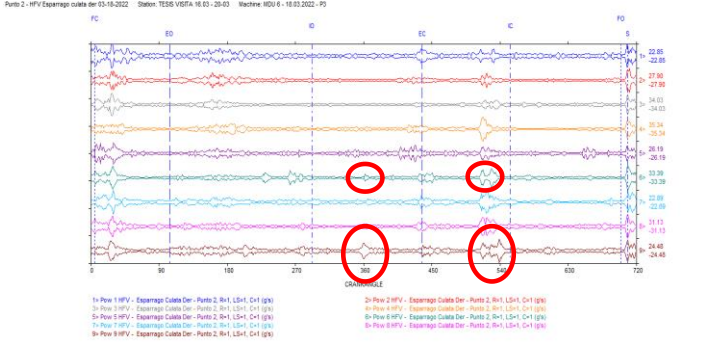
TIPO DE GRÁFICA SEÑAL DE VIBRACION				
Cilindro/s analizado/s	1 al 9			
Análisis / Categoría de base de datos		Vibración_con_patrón_de_desgaste_del_balancín		
Se observa presencia de vibraciones con patrón de desgaste del balancín, lo que genera una excesiva holgura por lo que al abrir o cerrar válvulas se presentan múltiples impactos.

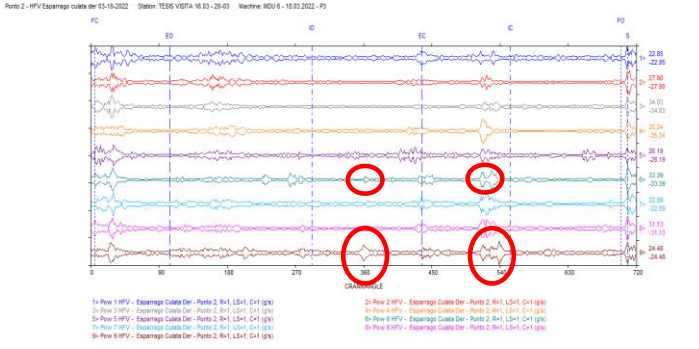
TIPO DE GRÁFICA SEÑAL DE VIBRACION				
Cilindro/s analizado/s	1 al 9				
Análisis / Categoría de base de datos		Vibración con patrón de impactos en el pin o bulón de biela			
<p>La presencia de impactos en la reversión de la carga, se considera desgaste en el pin, bulón de biela o su cojinete. Entre los 360 grados (punto de menor compresión)</p>

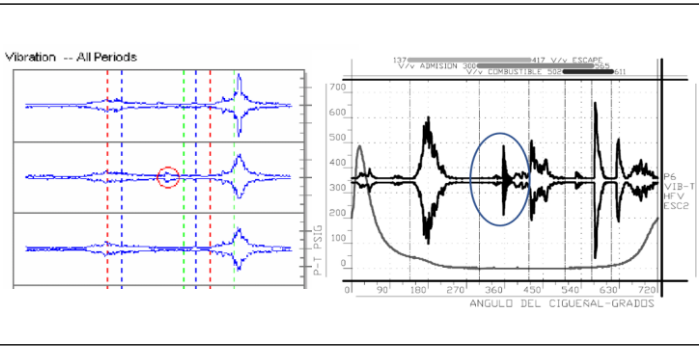
Análisis adicional					
<p>La gráfica medida es muy similar a la teórica, se aprecia que existe un golpe en el punto muerto superior, por lo que puede ser presencia por algún daño en el pin, bulón de biela o cojinete.</p>

Códigos de estado vibración		N/A			
Descripción de falla potencial		Solución de falla potencial		Gráfica de falla potencial	
Golpe de pin, bulón o biela o su cojinete.		<ol style="list-style-type: none"> 1. Revisar el estado de los elementos: biela, pin, bulón y cojinetes. 2. Revisar las gráficas del estado de cojinetes del cigüeñal.

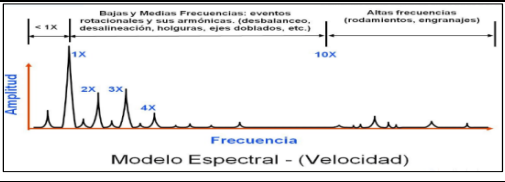
Pico más elevado a 5.05x (2.913 mm/s) referente a la estructura. A 14.69x (1.060 mm/s) funcionamiento normal del cojinete.			Velocidad espectral

Bajas y Medias Frecuencias: eventos rotacionales y sus armónicas. (desbalanceo, desalineación, holguras, ejes doblados, etc.) Altas frecuencias (rodamientos, engranajes)																					
Conclusiones			Se observa que existen valores desde el cojinete 5 al 10 que se encuentran con una medición insatisfactoria. Además, el cojinete 10 presenta una señal de desalineamiento que requiere una inspección en campo. La medición de la vibración en la base resulta necesaria ya que son los picos predominantes en las gráficas. No existe presencia de frecuencias en zonas muy bajas como 1x, 2x o 3x que corresponden a paradas urgentes de la máquina.																								
Monitoreado por: Gabriel Romero – Miguel Merino			Analizado: Gabriel Romero – Miguel Merino				Autorizado: Ing. Edilson Zurita																				
Cargo:	Tesisista		Cargo:	Tesisista		Cargo:	Supervisor Mecánico.																				
Fecha:	18/3/2022		Fecha:	24/3/2022		Fecha:																					
Hora:	13:00		Hora:	10:00		Hora:
