ESCUELA POLITÉCNICA NACIONAL

ANÁLISIS DE FALLAS ATÍPICAS OCURRIDAS EN MOTORES DE COMBUSTION INTERNA, TANTO ESTACIONARIOS COMO MÓVILES, DEL ECUADOR

**PROYECTO PREVIO A LA OBTENCIÓN DEL TÍTULO DE INGENIERO
MECÁNICO**

Quito, Julio 2008.

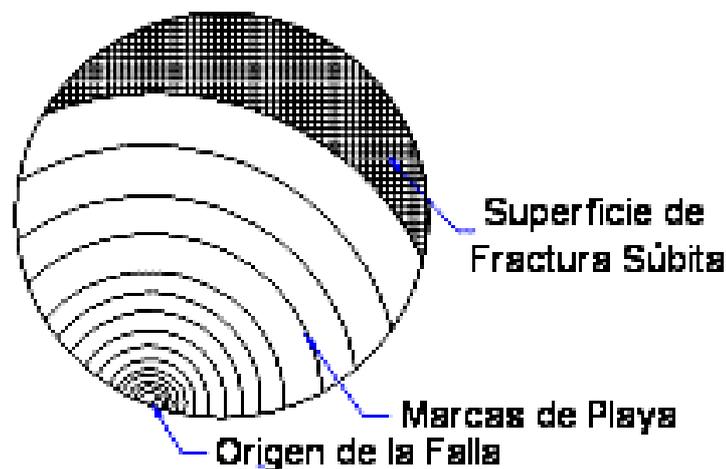
Figura 3.6 Esquema de la falla por fatiga

La representación esquemática de las marcas de playa y de la propagación de la fisura se muestra en la figura 3.6. Como ya se explicó en el capítulo dos, las imperfecciones microestructurales ayudan en el inicio de fisuras porque producen concentración de esfuerzos; en este sentido, las marcas de playa indican la posición de la fisura progresiva en un instante dado. Debido a que la sección transversal se debilita gradualmente, la fisura crece más rápido y las marcas de playa son más separadas y más grandes, de esta manera se puede identificar el origen de la falla. Finalmente se presenta una fractura súbita, el elemento se desgarró ya que la sección del eje no puede soportar las cargas aplicadas.

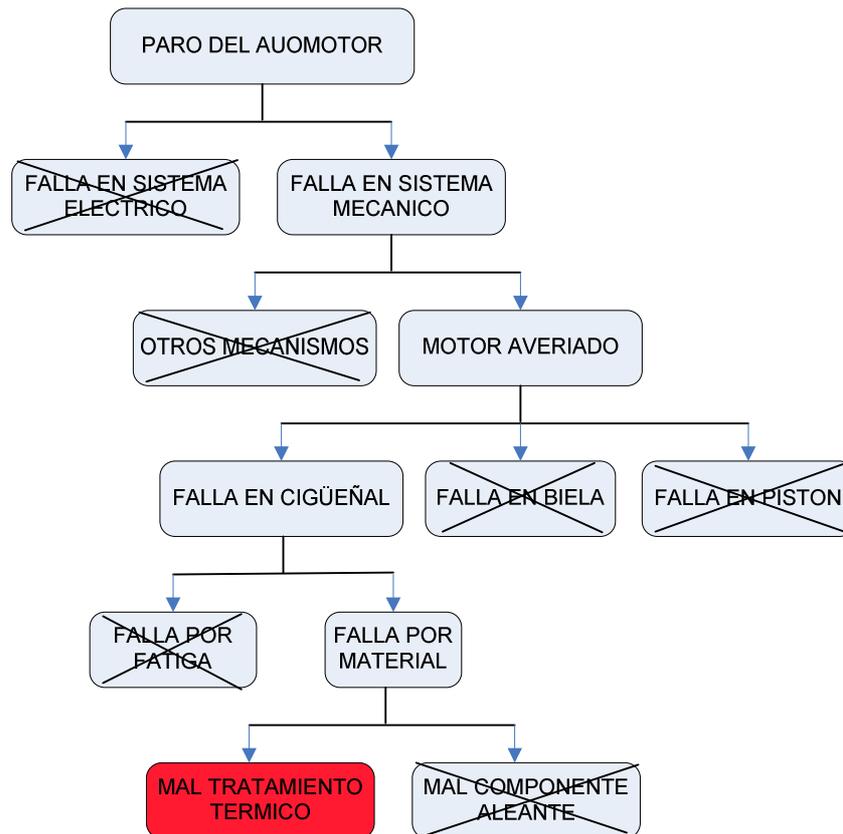
Por medio del árbol de fallas siguiente se conceptualiza la secuencia de la falla atípica:

Las causas por las cuales el tratamiento de temple y luego de revenido del material al que algunos autores lo llaman de bonificado, no permitió lograr la resistencia mínima recomendada, pueden ser la elección de una temperatura de austenización demasiado alta, la elección de una temperatura de revenido muy alta o bien un tiempo de mantenimiento excesivo a la temperatura de revenido apropiada.

De los resultados del análisis metalográfico se pudo identificar la presencia de austenita retenida, cuya proporción afecta inversamente la dureza y la resistencia final.

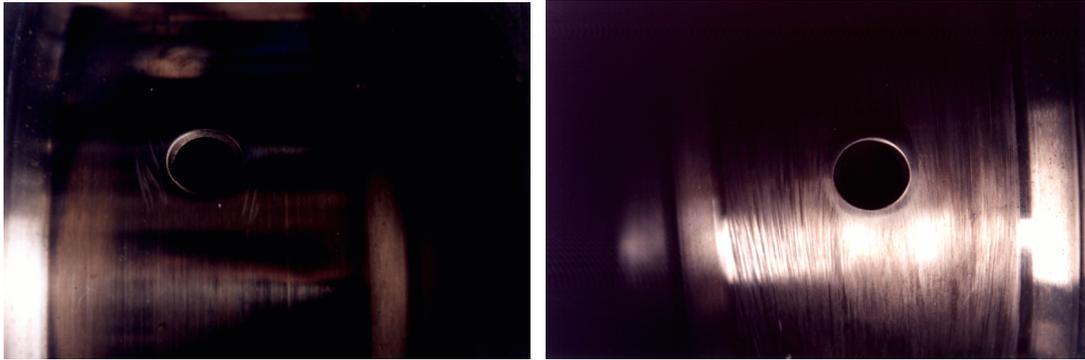
Figura 3.11 Rayaduras ubicadas en el cigüeñal

Las marcas presentes en el cigüeñal se hallan ubicadas sólo en los sitios de contacto con las chaquetas de bancada a lo largo del mismo, siendo más marcadas y en mayor número las que se encuentran cerca a la conexión con el generador. De igual forma en cuanto al estado superficial de las chaquetas de bancada, se observa que éstas se hallan más rayadas y desgastadas en función de su cercanía al generador.

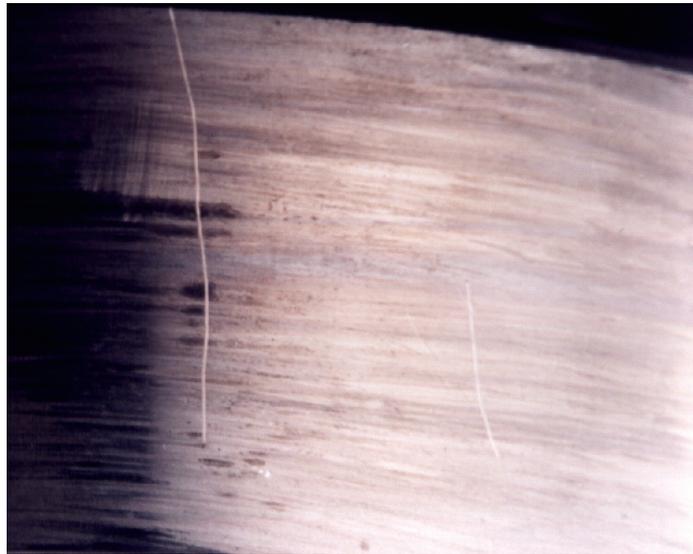
Figura 3.19 Ubicación de picaduras individuales en el cigüeñal

En muchos casos picaduras continuas causan solapamiento de las mismas lo que destruye la apariencia característica de picadura por corriente eléctrica; en este punto la identificación debe ser realizada examinando el área alrededor de la zona de picadura, donde debido al continuo trabajo de los elementos mecánicos se producen marcas de rayadura; de esta manera a menudo se encuentra picaduras individuales (ver figura 3.19).

Al revisar las tres fases del generador se encuentra un desbalanceo, esto quiere decir que una de las fases no estaba haciendo buen contacto, de tal manera la carga se descarga por el rodamiento del generador y por el cigüeñal.

Con lo anteriormente expuesto se manifiesta que la falla comienza debido al arco eléctrico producido entre el rodamiento del generador y el eje del mismo, la corriente eléctrica se propagó a lo largo del cigüeñal afectando de manera más fehaciente a las partes del cigüeñal y cojinetes de bancada más cercanos al generador.

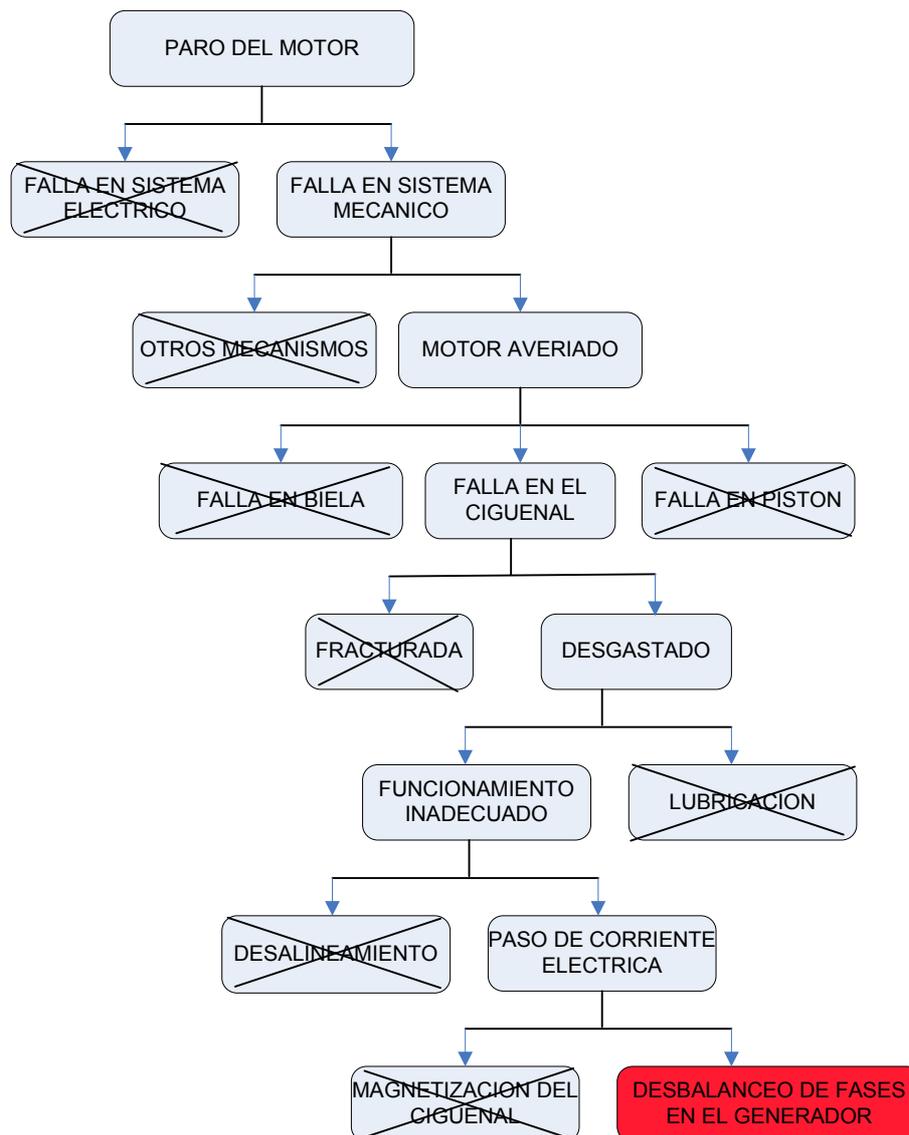
Por medio del árbol lógico de fallas se manifiesta que:

La falla atípica que ocasiona el paro del motor es el desbalanceo de las fases del generador. Este fenómeno fuerza a que la corriente eléctrica desbalanceada se descargue a tierra tanto por las bancadas del cigüeñal como por el rodamiento del generador.

Se debe explicar que este fenómeno fue más severo en las chaquetas de bancada más cercanas al generador ya que a medida que se aleja del mismo las fugas de corriente disminuyen. Por otro lado cabe señalar que el daño en la chaqueta de biela es consecuencia de la mala lubricación sobre ésta, ya que el aceite no podía llegar a lubricar dicha chaqueta debido a la disminución de presión de aceite.

Cuando el motor se detiene a las 1000 horas, la fase que hacía mal contacto había desarrollado alta resistividad; ésto ayudó a que en la segunda puesta a marcha del motor, la corriente no fluya por su correcta dirección y exista mayor flujo de la misma por el cigüeñal haciendo que el tiempo necesario para que se pare el motor por falla eléctrica sea menor (200 horas).

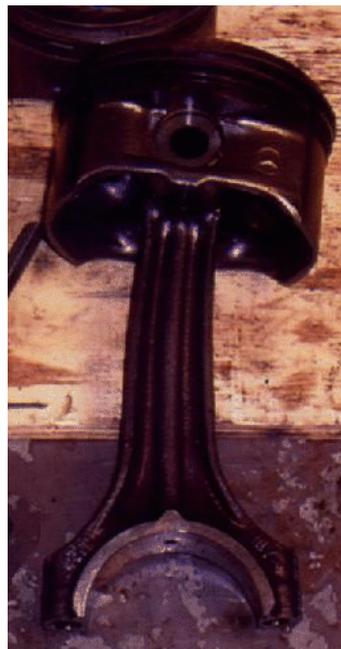
Figura 4.8 Conjunto averiado

Se puede observar que la biela se encuentra pandeada en el plano XY perpendicular al eje de giro (ver figura 4.10).

Puesto que la biela cumple con todos los requerimientos del fabricante, se afirma que la falla en estudio es atribuible a una sobrecarga externa, la cual fue proporcionada por la fuerza generada de un volumen considerable de fluido incompresible (agua) que ingresó a la cámara de combustión.

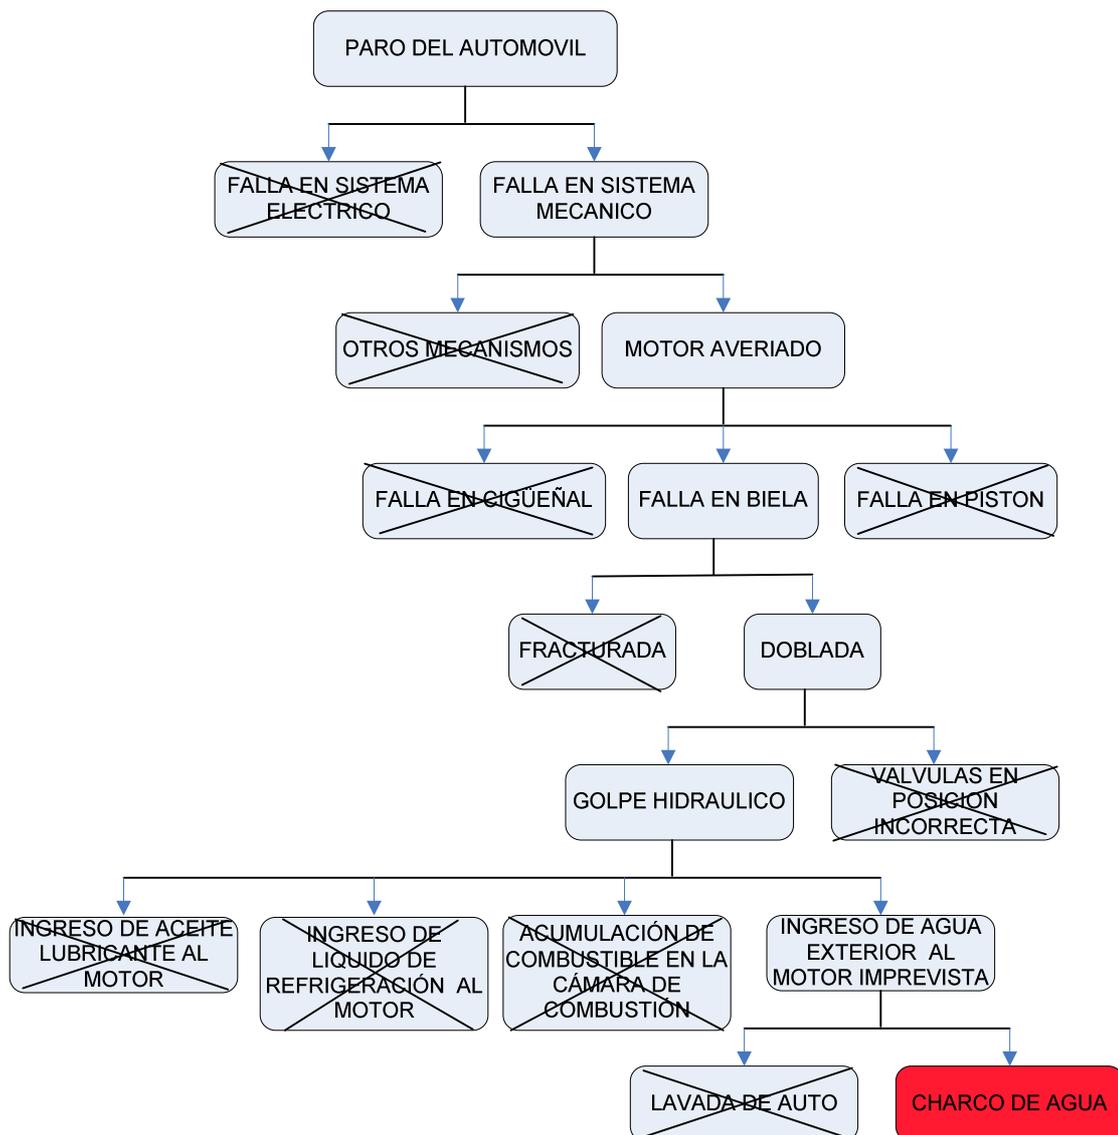
Como se indica en el árbol lógico de fallas se puede manifestar que:

La falla atípica que ocasionó el paro del motor fue un sobre esfuerzo que superó el límite elástico del material, que posteriormente provocó el pandeo plástico de la biela, variando bruscamente su geometría. La naturaleza de esta falla fue provocada por ingreso indebido de agua a la cámara de combustión, conocido como golpe hidráulico.

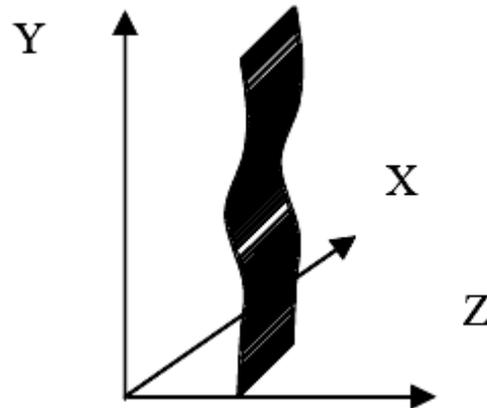
Figura 4.14 Esquema de deformación

Tres son los puntos de referencia para la deformación de la biela, dicha deformación sigue el patrón de distorsión que va desde el centro, zona de fractura, y las adyacencias de los extremos donde la pieza se articula con el bulón y el muñón del cigüeñal como esquemáticamente se aprecia en la figura 4.14.

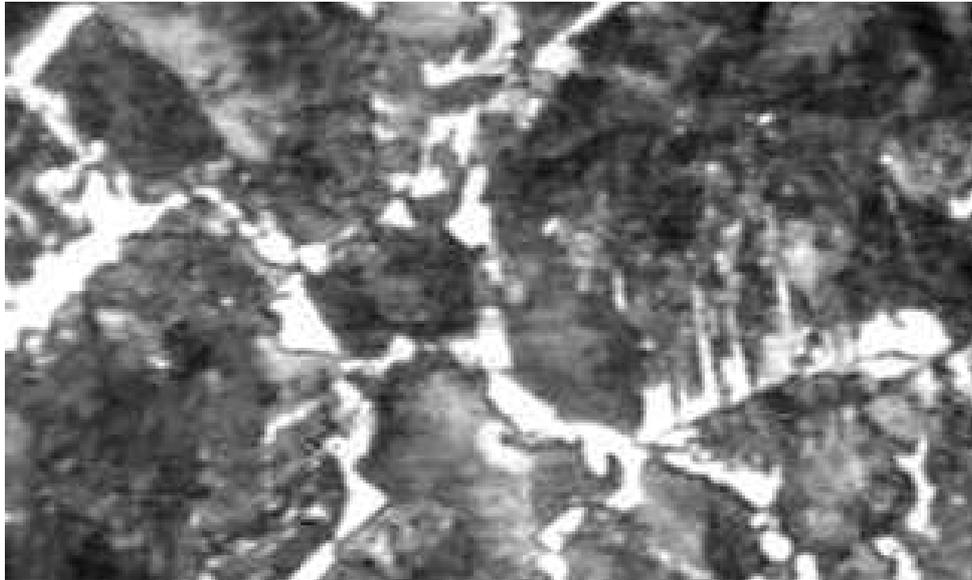
Figura 4.16 Microestructura en corte transversal

Por otro lado, el análisis metalográfico efectuado por microscopía óptica, permitió caracterizar la estructura como formada por ferrita y perlita con un tamaño de grano 6-7 (ASTM). En la figura 4.16 se observa la microestructura del material. El estado microestructural observado es consistente con lo requerido por el fabricante.

Al examinar los requerimientos establecidos por el fabricante de la biela y los resultados obtenidos del análisis, se observa que la microestructura es correcta, como se puede ver en la figura 4.16, correspondiéndose con un tratamiento térmico de temple y revenido como ya se especificó.

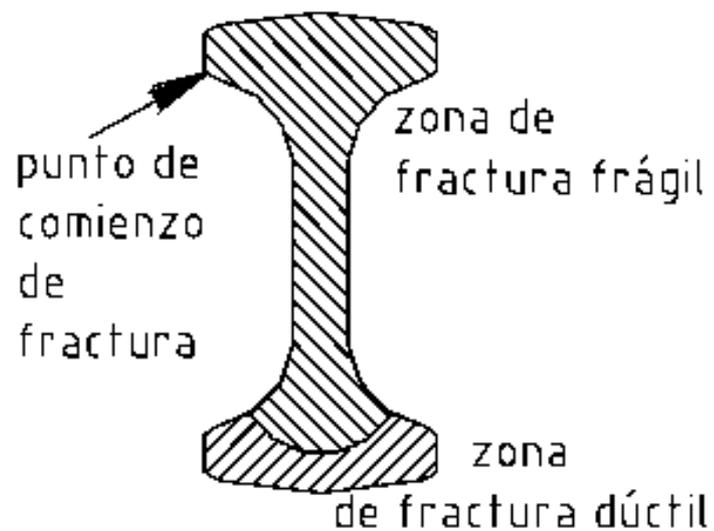
Figura 4.17 Descripción esquemática de la superficie de fractura

La fractura se observó a través de microscopía (Figura 4.16). En la Figura 4.17 se observa un esquema de las distintas zonas identificadas sobre la superficie de rotura.

La rotura se originó en uno de los bordes de la pieza (figura 4.17), propagándose un frente de fractura con características frágiles (figura 4.18) disminuyendo notablemente la sección resistente. Debido a la buena ductilidad que posee el material utilizado, la última parte de la fractura se produjo con deformación plástica, observándose una superficie de fractura dúctil (figura 4.19), en el extremo opuesto de la sección.

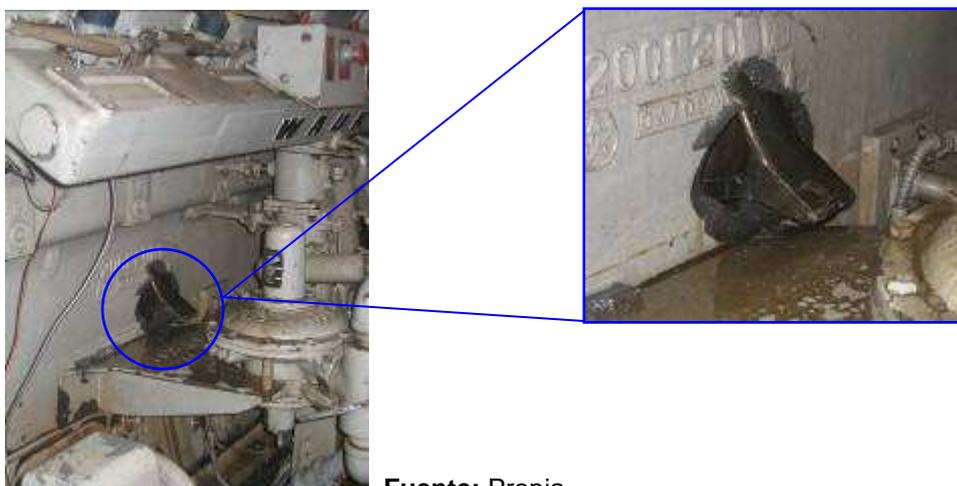
Figura 5.2 Brazo de biela en el bloque de cilindros

Al realizar la inspección del motor, se encuentra roto el bloque de cilindros exhibiéndose exteriormente parte del brazo de biela del cilindro izquierdo número tres (3L), como se muestra a continuación en la figura 5.2.

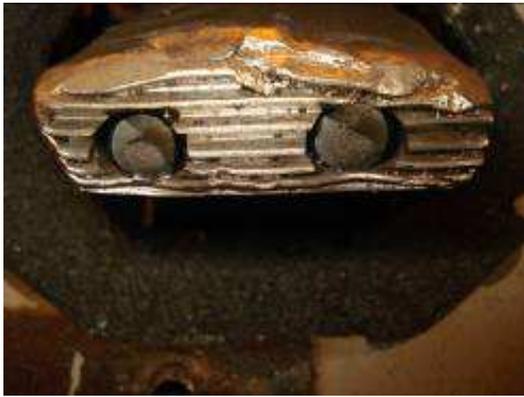
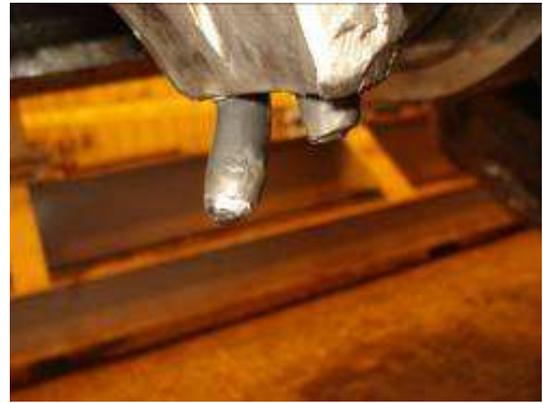
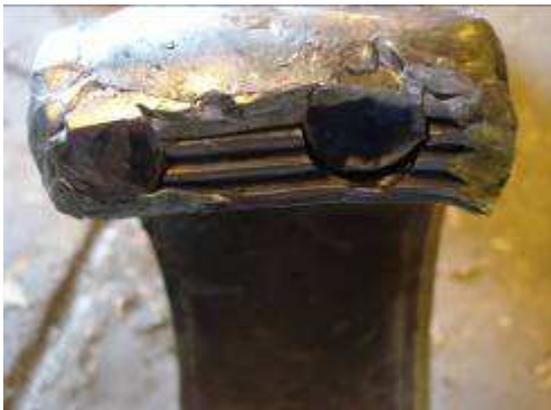
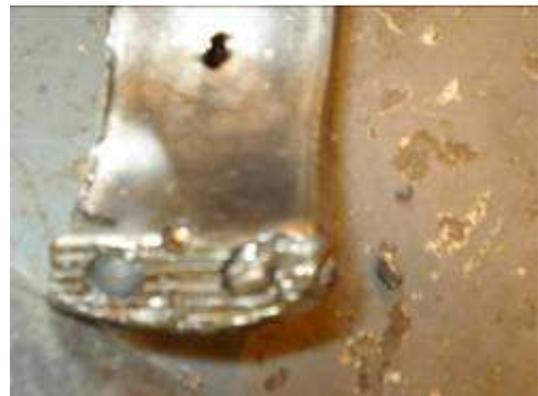
Figura 5.11 El pie de las bielas que se desacoplaron del cigüeñal están con los pernos rotos dentro

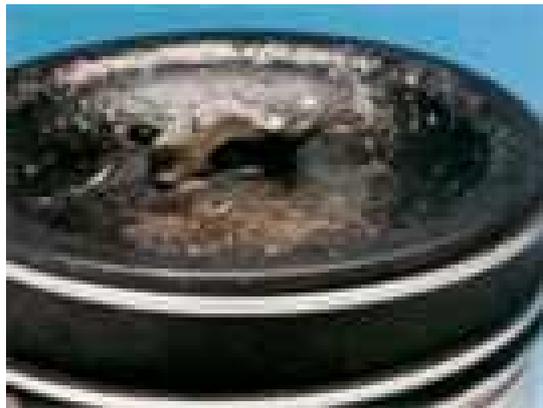
Figura 5.13 Pistón averiado

El análisis de primera vista indica que el motor se detuvo debido a que el pistón falló por una causa atípica que a continuación, mediante distintos análisis, se encontrará.

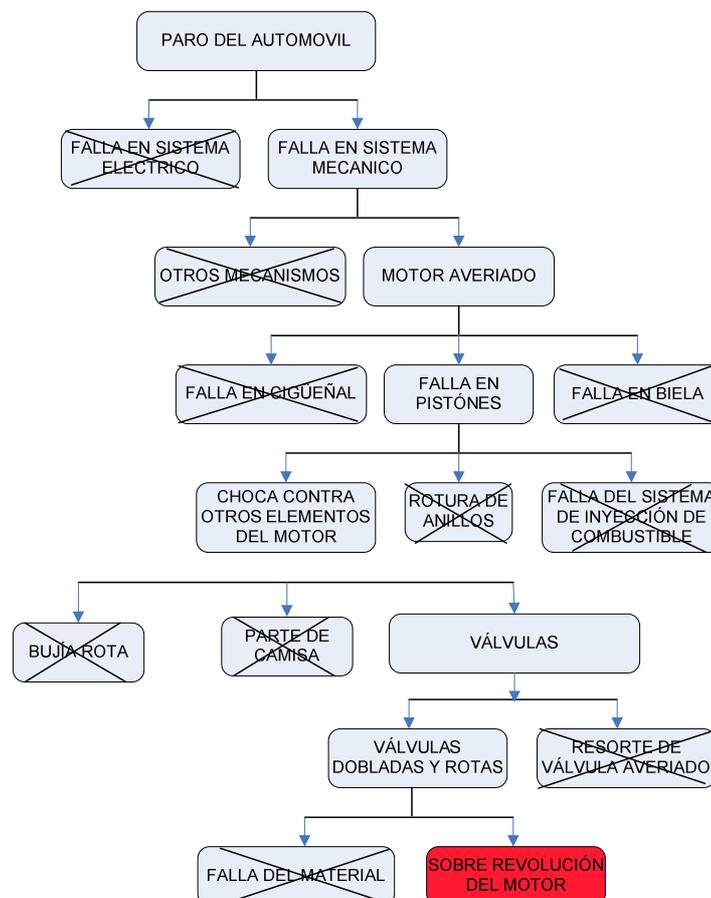
Al realizar todos los análisis pertinentes el descarte de causas se torna menos complejo, sobre todo si se empieza por el hecho de que los pistones chocaron

contra las válvulas debido a que éstas “flotaron” consecuencia de una gran sobrerrevolución. Dicha sobrecarga se debió a un mal uso de la caja de velocidades, explicar este mal uso es hallar la raíz de la falla atípica de éste ejemplo.
