# **ESCUELA POLITÉCNICA NACIONAL**

**ESTUDIO DEL DESGASTE EN LOS MOTORES DE LAS  
BOMBAS PRINCIPALES DEL OLEODUCTO DE CRUDOS  
PESADOS OCP ECUADOR S.A.**

**PROYECTO PREVIO A LA OBTENCIÓN DEL TÍTULO DE INGENIERO  
MECÁNICO**

**Quito, Enero 2013**

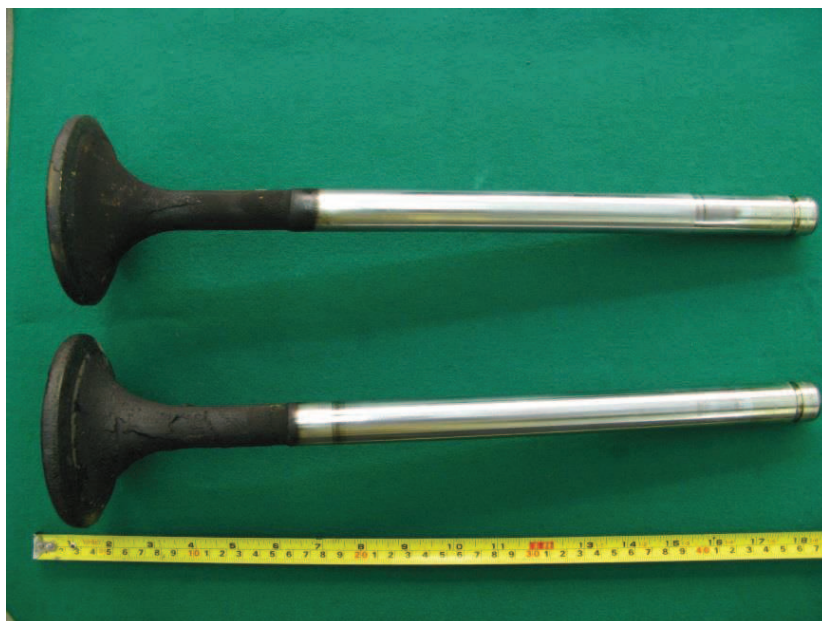
Figura 3. 1. Recepción de las válvulas de las estaciones de Amazonas (PS1) y Páramo (PS4).

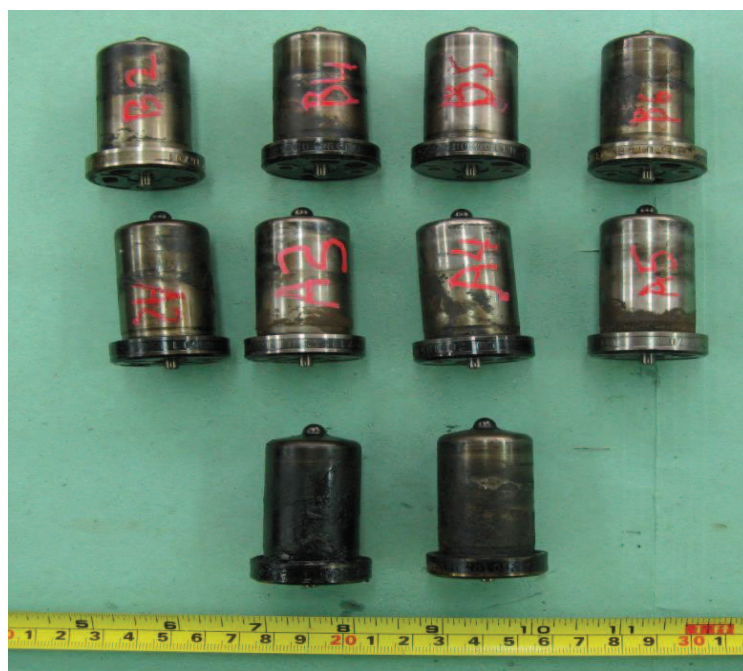
Figura 3. 2. Recepción de toberas refrigeradas del equipo D-0201B de Cayagama (PS2).

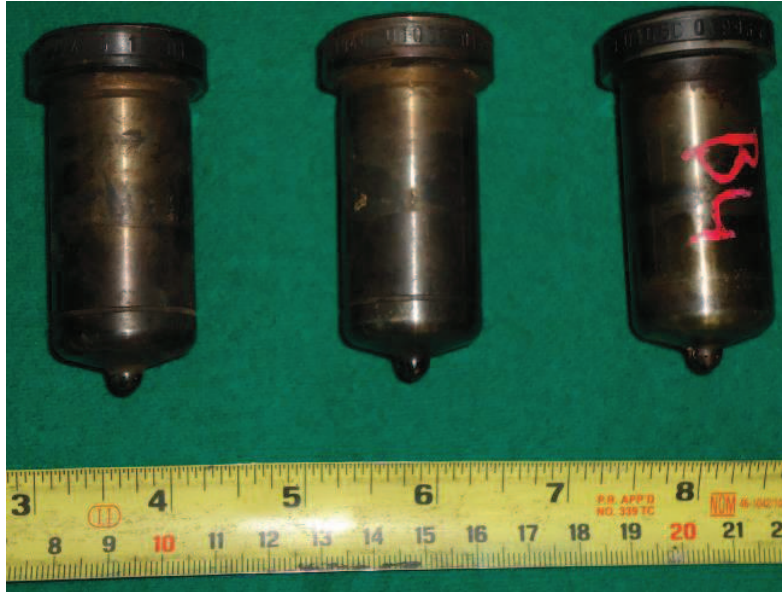
Figura 3. 3. Recepción de las toberas sin refrigerar del equipo D-0201D de la estación Cayagama (PS2).

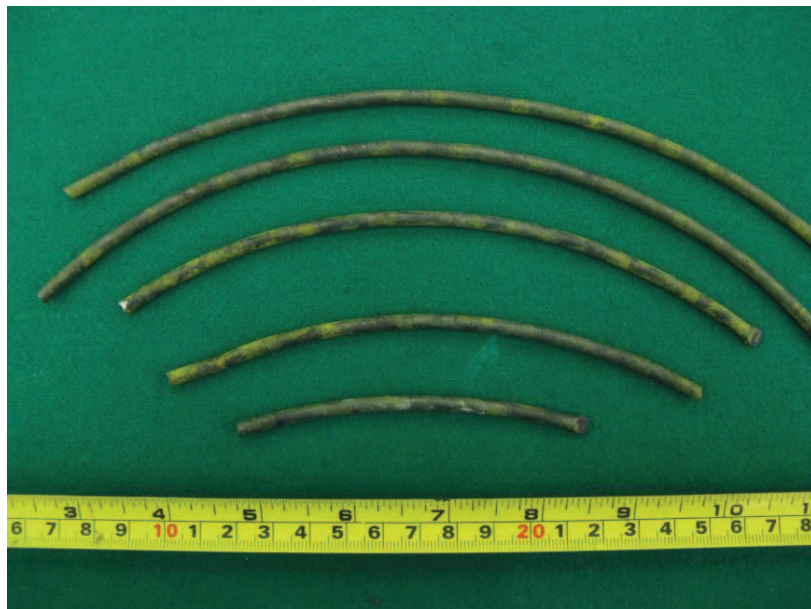
Figura 3. 4. Recepción del Dumping Wire de la estación de Paramo (PS4).

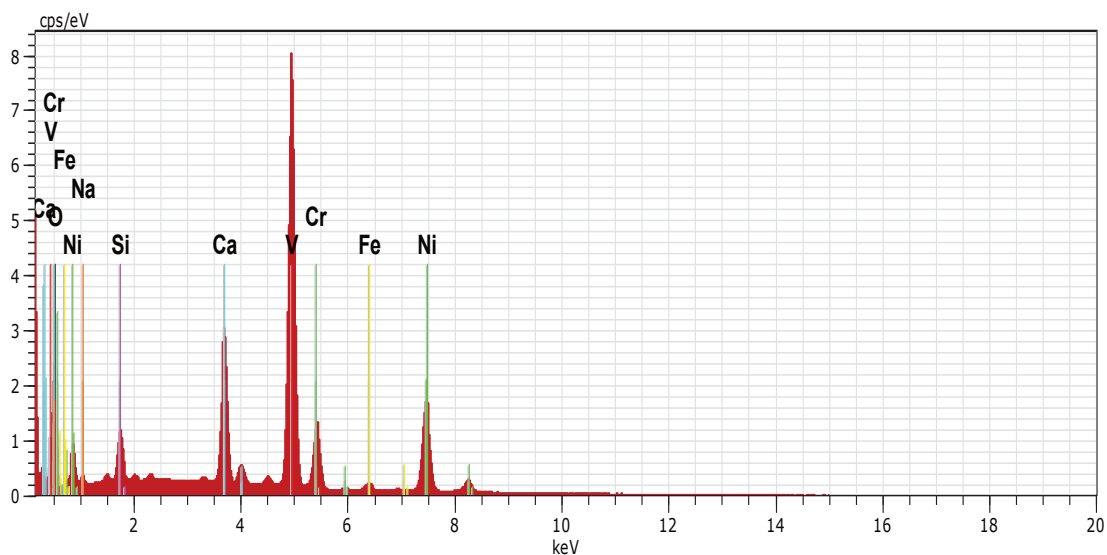
Figura 4. 8. Espectrografía de los elementos presentes en la superficie afectada por elevadas temperaturas.

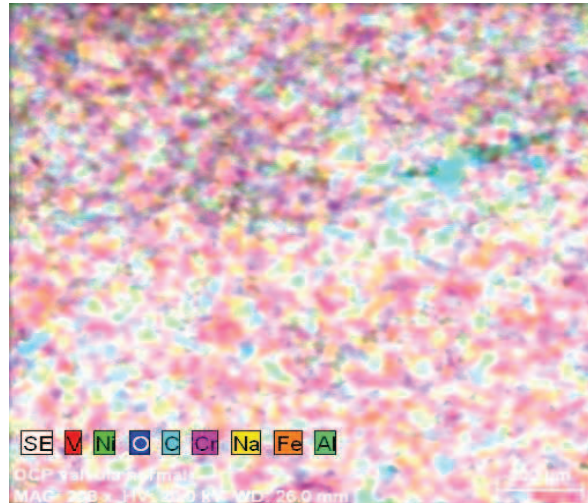
Se realiza un microanálisis con EDS, para observar los elementos presentes en la zona donde se encuentra grandes depósitos. La figura 4.10, indica cómo está distribuidos los elementos en el asiento de la válvula. Esta válvula tiene adherida los depósitos en toda la superficie.

Figura 4. 10. Distribución de diferentes elementos químicos que se encuentran en el asiento de la válvula.

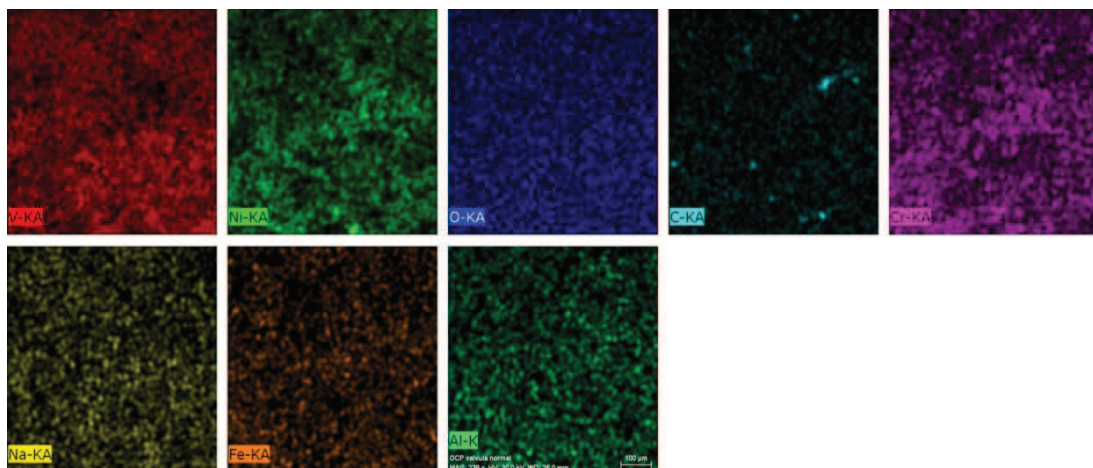
En la figura 4.11, se puede verificar que existe gran cantidad de vanadio, níquel, oxígeno y otros compuestos que a la vez son productos de un combustible con altos contaminantes y dañinos a ciertos elementos mecánicos, que está directamente en contacto, con la presencia de altas temperaturas, estos elementos químicos tienden a formar las sales corrosivas, se observa que el vanadio es el elemento primordial para la presencia del desgaste.

Figura 4. 11. Elementos contaminantes depositados en la válvula de escape, sin presencia de pérdida de material.

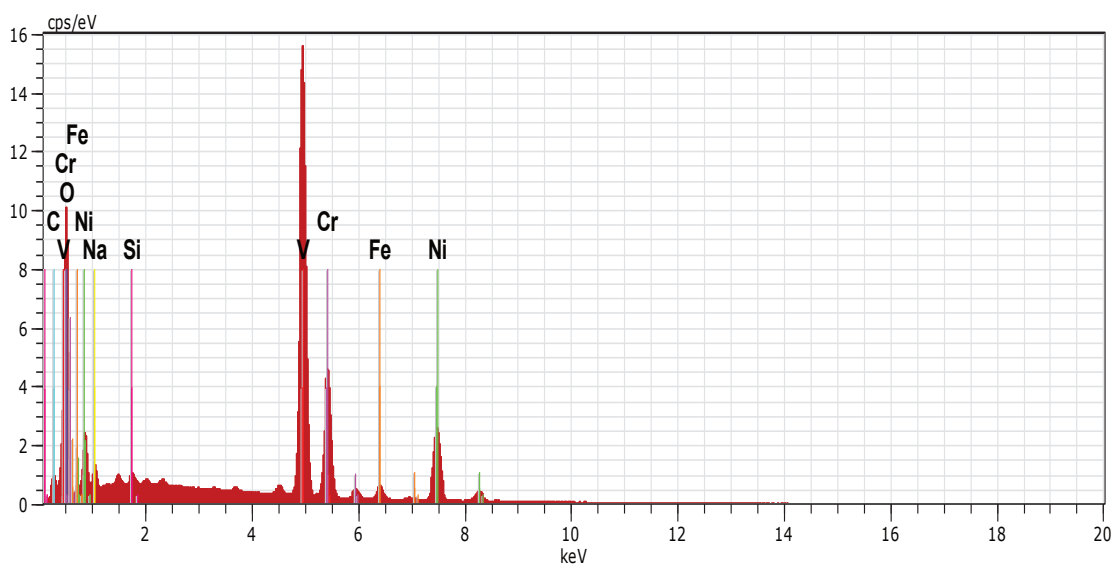
Figura 4. 12. Espectrografía de los elementos químicos presentes en la válvula de escape.

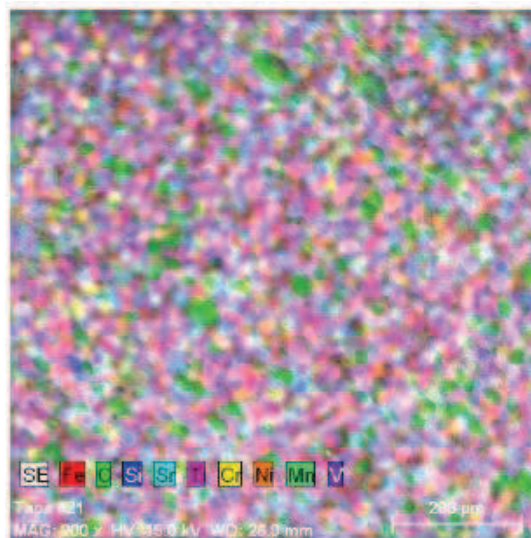
El mapeo de composición química se realiza mediante la microscopía electrónica, indica la presencia de elementos químicos como carbono, hierro, silicio y oxígeno, observar la figura 4.14 y figura 4.15.

Figura 4. 14. Microanálisis con EDS correspondientes a la superficie corroída de la carcasa del turbocargador.

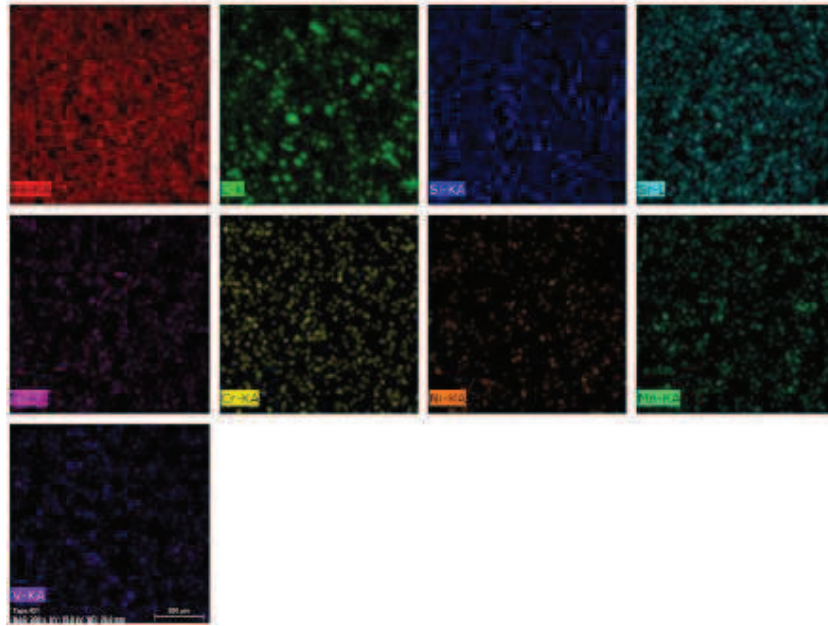
Figura 4. 15. Elemento químicos presentes en la superficie de desgaste por corrosión.

La cuantificación del espectro permite apreciar de forma concisa la existencia de hierro, carbono en altas concentraciones, lo contrario del silicio y el oxígeno que se encuentra en cantidades bajas. El oxígeno puede hallarse formando óxidos de hierro en la superficie de la carcasa del turbocargador. Ver figura 4.16 y la tabla 4.15.

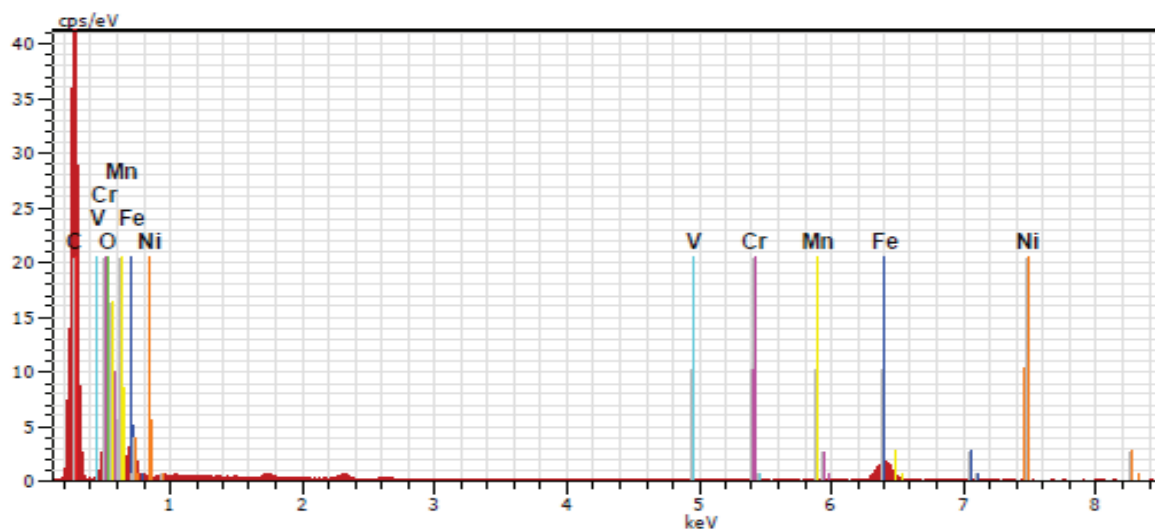
Figura 4. 19. Espectrografía de elementos químicos presentes en la superficie de corrosión, observadas a 100 X.

En la figura 4.19, se presenta la espectrografía de los elementos químicos que se encuentran en la carcasa de un turbocargador, después de ser atacado por la corrosión.

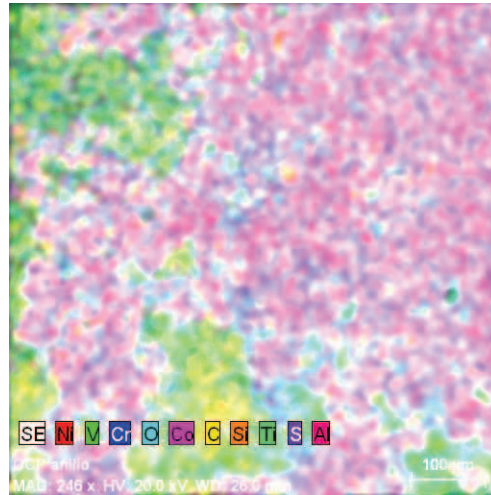
Figura 4. 21. Mapeo de la composición química en la superficie de fractura.

El mapeo de composición química realizado mediante la microscopía indica la presencia de zonas segregadas como el cromo, níquel, vanadio, tal como indica la figura 4.20 y figura 4.21. Es importante el contenido de vanadio que se encuentra en toda la superficie.

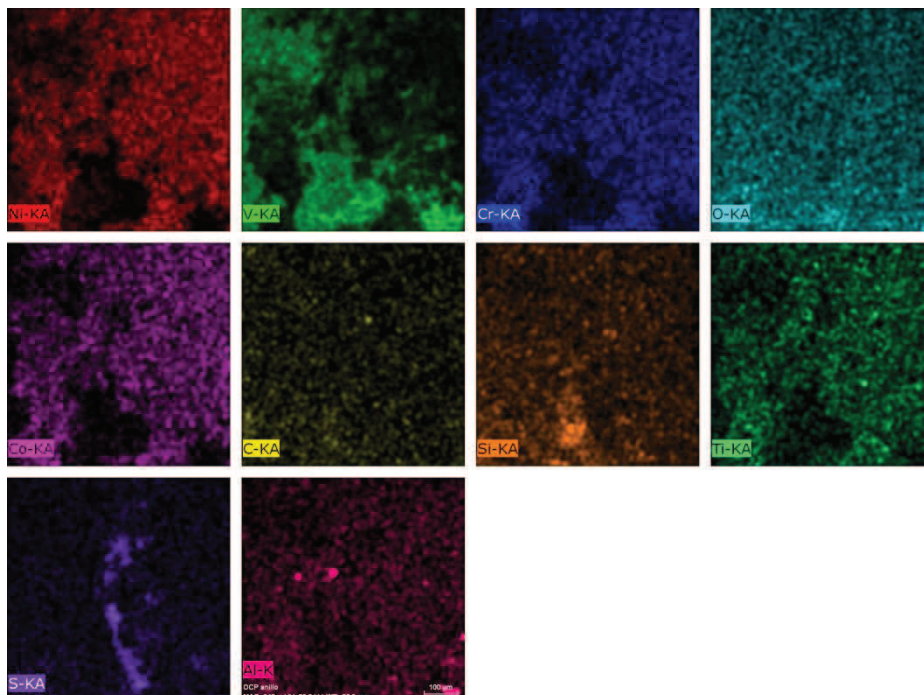
Figura 4. 22. . Elementos químicos con gran porcentaje, presentes en toda la superficie de fractura.

La cuantificación del espectro, permite observar de manera clara la presencia de vanadio, níquel, cromo y carbono en valores altos, sobre todo cuando se forma

carburos, en la superficie de falla, estos carburos son de cromo y níquel, es importante destacar que el carbono en la mayor aleación no debe sobrepasar del 1.4% en las composiciones, ver figura 4.22 y la tabla 4.17.

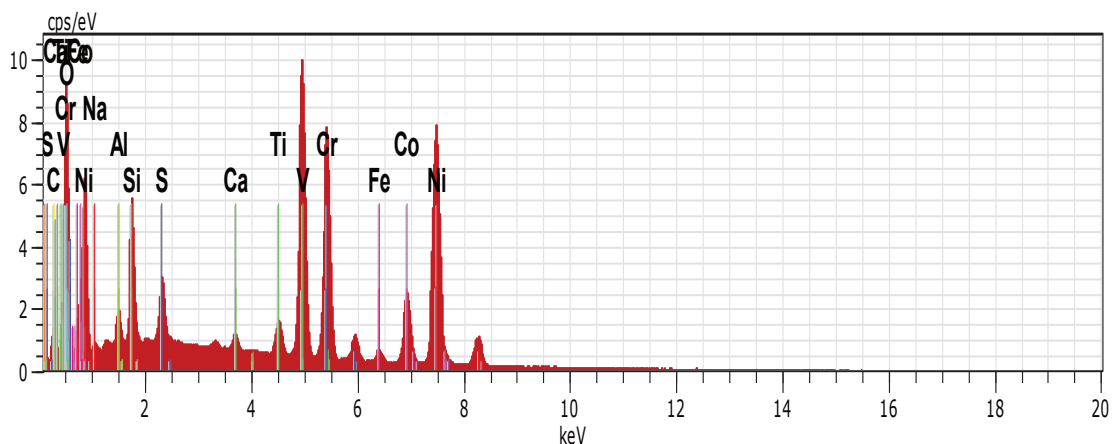
Figura 4. 23. . Espectrografía de elementos químicos de la zona de fractura del anillo.

En la figura 4.23, el alto contenido de vanadio asegura la pérdida del material, debido a la gran adherencia del contaminante, sumado a las altas temperaturas se produce el crecimiento del tamaño de grano, reduciendo la dureza del material que lo vuelve menos resistentes a la corrosión.

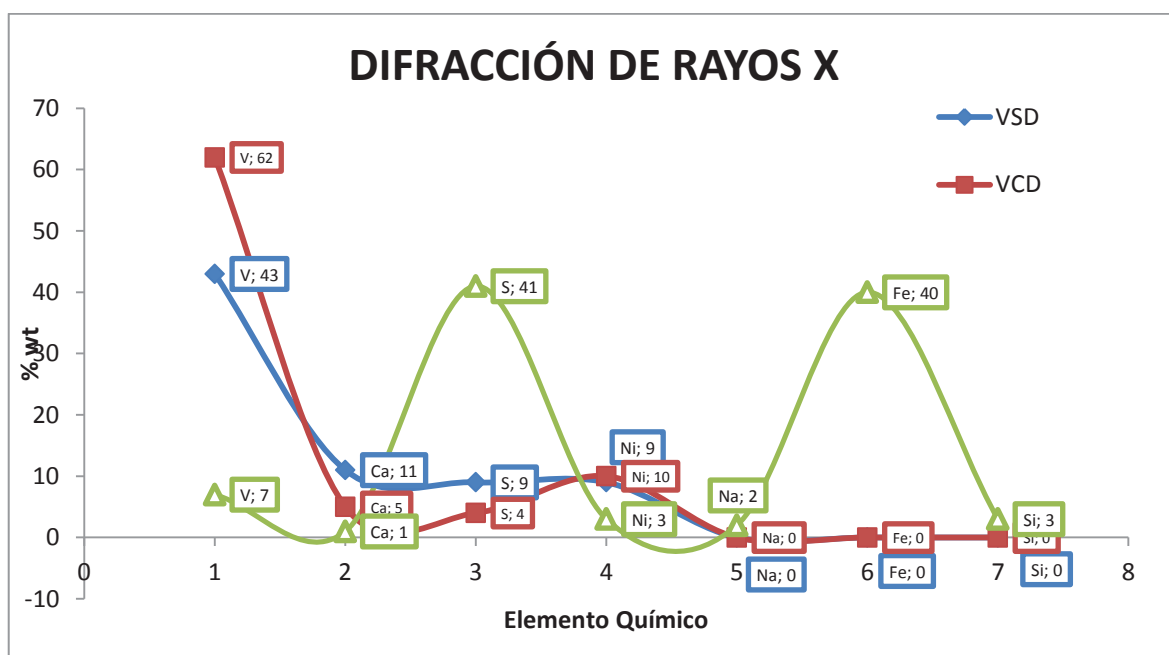
Figura 4. 24. Elementos contaminantes presentes en los depósitos de las válvulas de escape y del hollín.

En los resultados de la figura 4.24, presenta dos picos, el primero de azufre y el segundo de hierro. El azufre es proveniente del crudo combustible, el hierro proviene de las pérdidas de las partículas de materiales en contacto con las sales contaminantes.

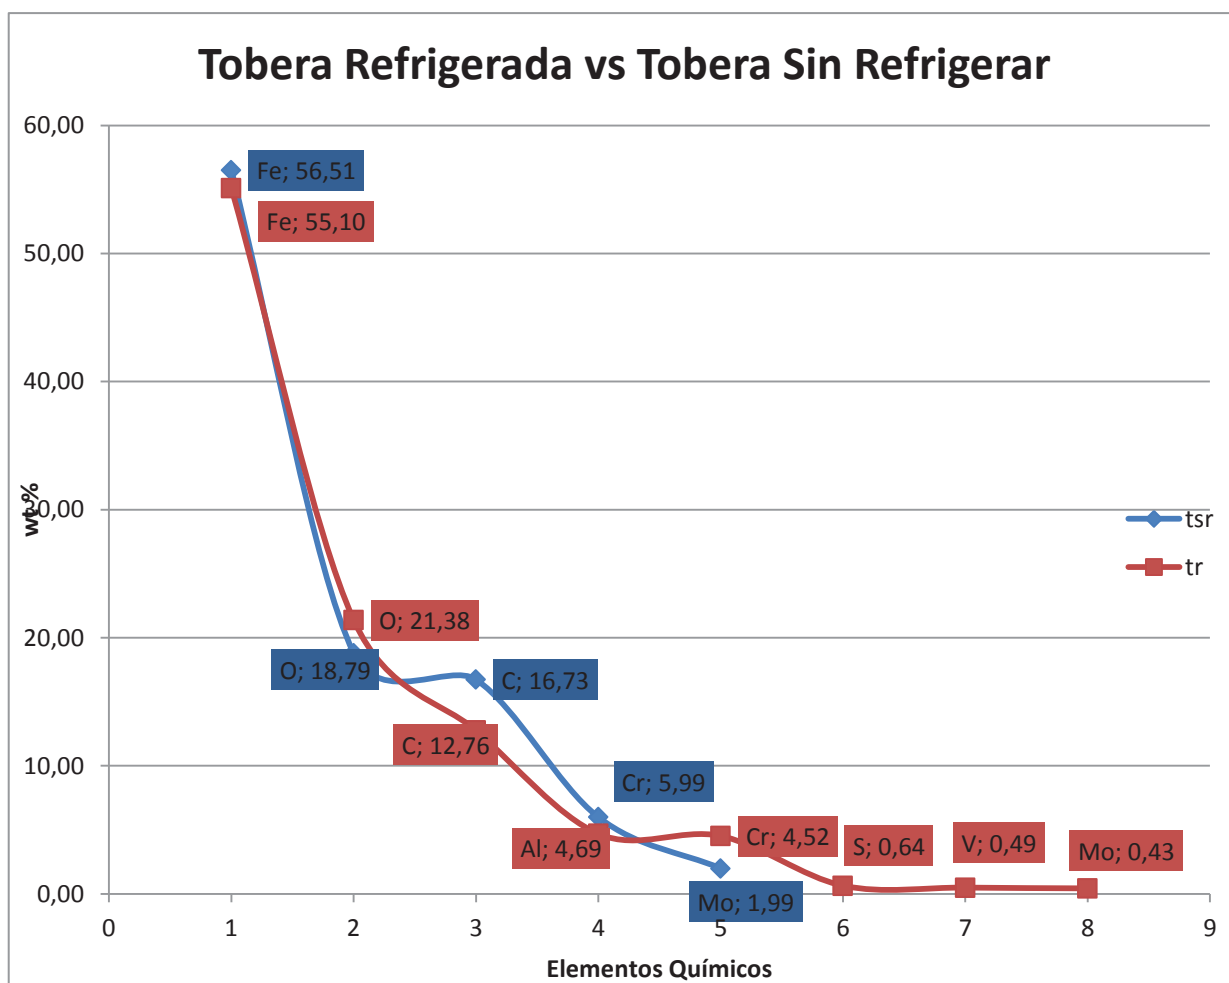
Figura 4. 25. Comparación de los elementos presentes en las toberas.

En la figura 4.25 es evidente que en la tobera sin refrigerar no presenta azufre ni vanadio, pero tiene un porcentaje en peso de 1.99 de molibdeno, lo que resuelve que el material es más resistente a los efectos de corrosión.

Mientras que la presencia de azufre, vanadio en la tobera refrigerada, aparece de los contaminantes presentes en el crudo combustible y el porcentaje de molibdeno no llegan al 1% en peso, esto se debe en parte por la circulación de un refrigerante por el inyector, provocando puntos de rocío, donde se depositan las sales contaminantes, que se adhieren al material y con la velocidad del fluido van desgastando y debilitando al material, provocando fracturas y mala

pulverización, este daño causa la desviación de los gases de escape entre los cilindros del motor y provoca el apagado del motor.

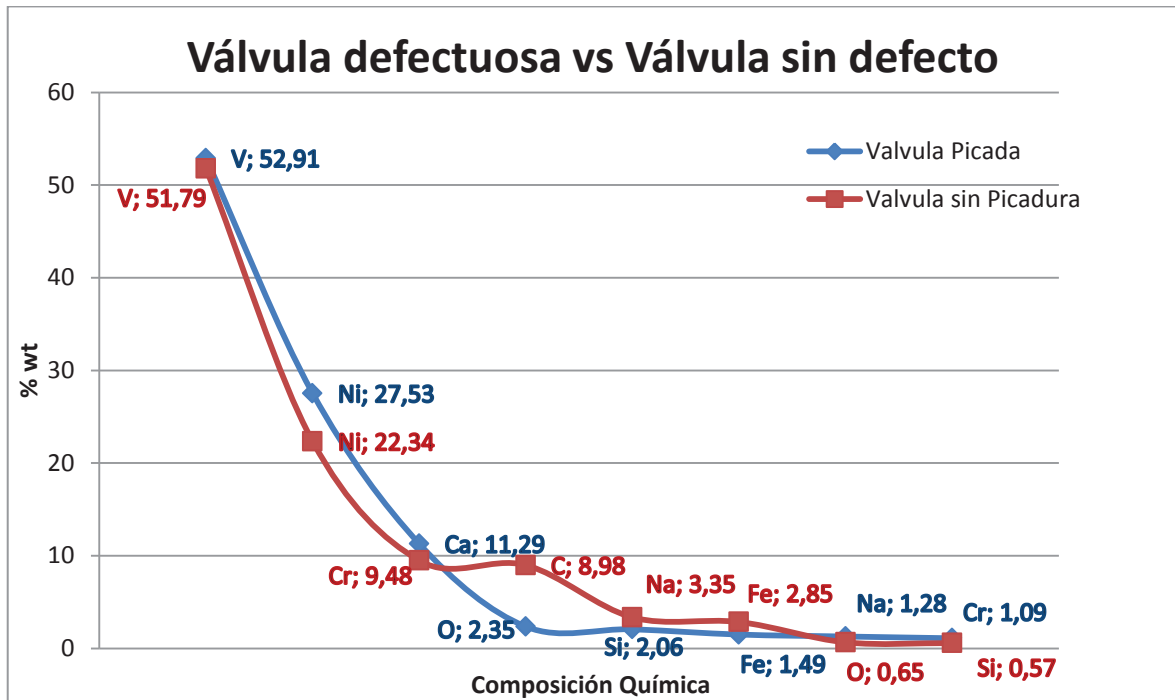
Figura 4. 26. Comparación de las válvulas de escape.

En la figura 4.26, se tiene muy poco porcentaje en peso de cromo, resultado de la precipitación de los carburos, el contenido de vanadio en los dos casos son muy altos, este elemento debilita a ciertos materiales del motor Wartsila 12V32, disminuye las propiedades mecánicas; la presencia del sodio, oxígeno, significa que en el circuito de gases existe gran probabilidad de encontrar vanadato sódico en estado líquido, lo cual se propaga de forma acelerada la corrosión.

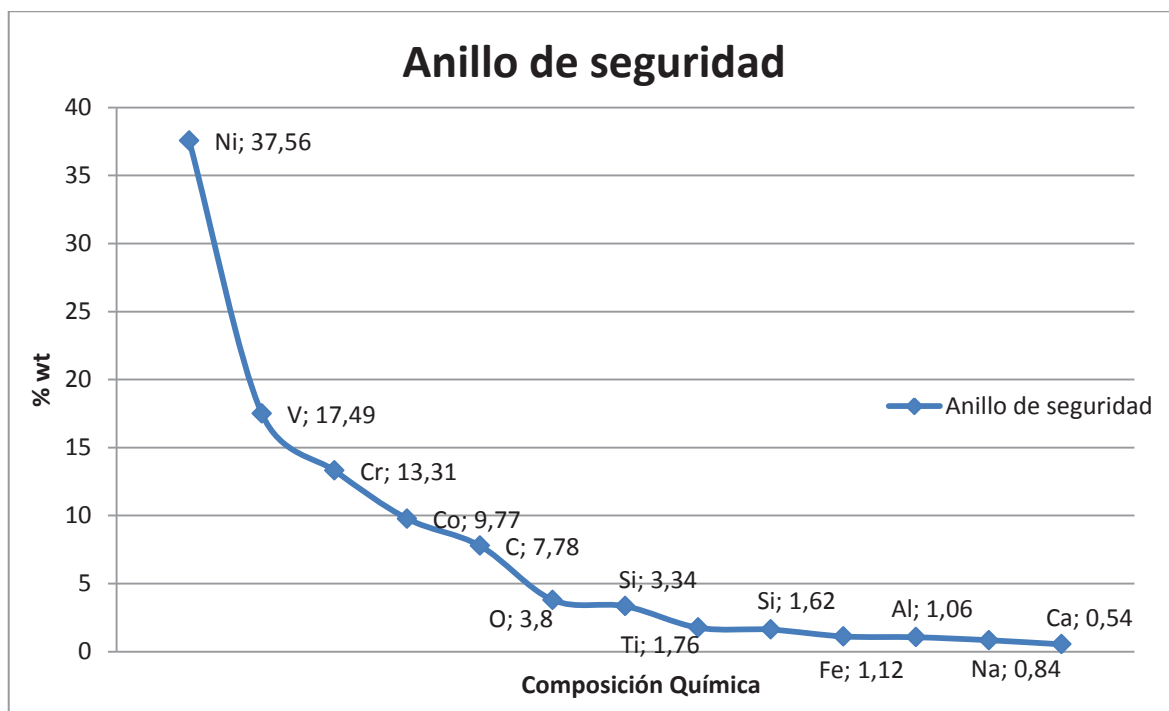
Figura 4. 27. . Porcentajes de los compuestos de un anillo de seguridad.

En la figura 4.27, se evidencia alto contenido de vanadio, después de una combustión, los gases de escape son reutilizados para generar más potencia, estos gases con vanadio impactan sobre la superficie del anillo, que es el fusible de los turbocargadores, implicando que el anillo sea el primero en fallar, de igual manera el vanadio fragiliza el material y la deposición de las sustancias contaminantes hace que el anillo en primera instancia tiende a flexionarse, después de un periodo de tiempo en funcionamiento se forma un esfuerzo cortante, generando fracturas en los puntos donde el material se ha perdido y disminuido sus propiedades de diseño. El anillo fracturado es posible que pueda funcionar un periodo muy pequeño de tiempo y posteriormente provocará la destrucción de los álabes y daño de los componentes del turbocargador.

En la microscopia indica el crecimiento de grano producto de la temperatura, con el análisis químico, existe marcas de río que afirma el inicio de la fractura frágil, al igual con el mapeo se presenta segregaciones de níquel, cromo y vanadio.

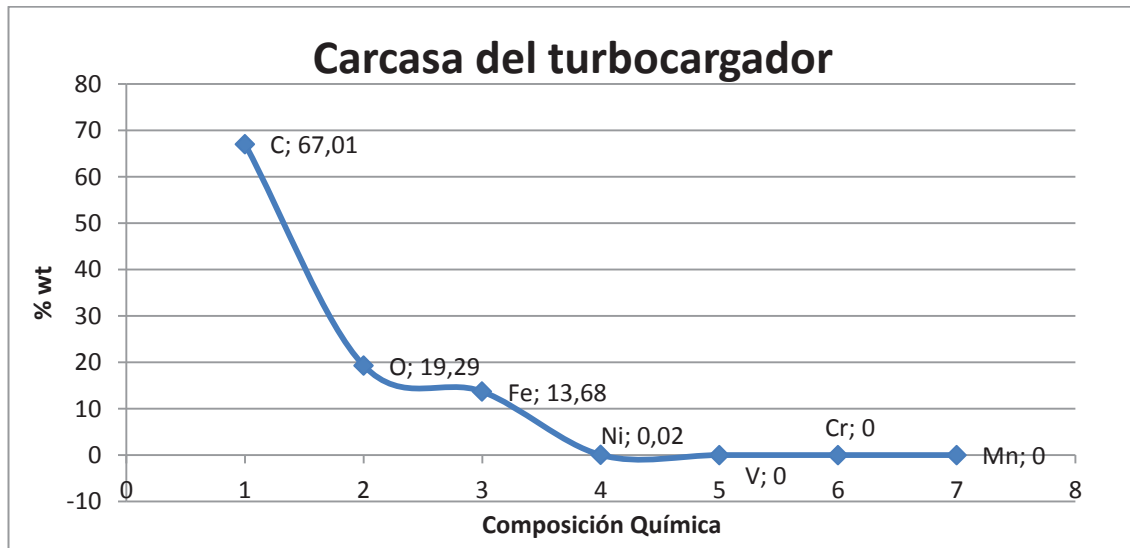
Figura 4. 28. Porcentajes de los compuestos de la carcasa del turbocargador.

En la figura 4.28, indica los elementos después de que la carcasa llega a la falla por corrosión.

El cromo tiene un porcentaje en peso de cero, lo que significa que el diseño de la carcasa del turbocargador es menos resistente a los ataques de corrosión, el exceso de hierro, carbono y la microestructura se comprueba que la fundición es maleable. (Anexo I, ver figura I1).

El vanadio es cero, significado que ha reaccionado en su totalidad formando la sal corrosiva y el exceso de oxígeno para asegurar la formación del óxido de hierro.

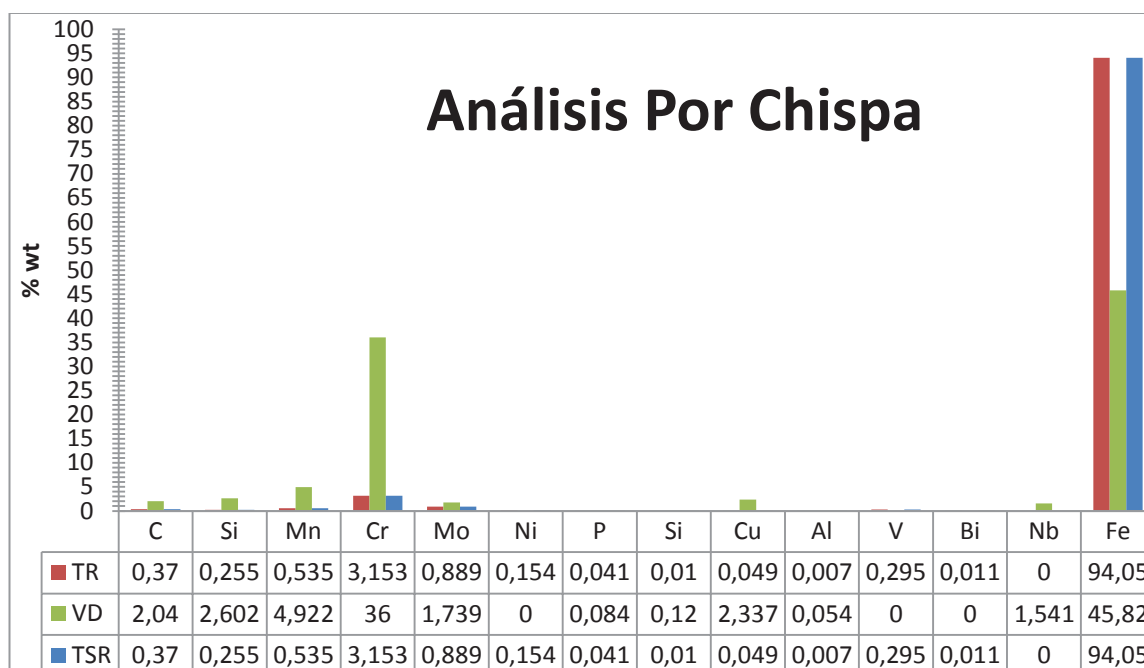
Figura 4. 29. Porcentajes de los compuestos presentes en las toberas y en la válvula con pérdida de material.

En la figura 4.29 se tiene un análisis por chispa donde las toberas refrigeradas y sin refrigerar contienen alto porcentaje de vanadio, la válvula que presenta una pérdida de material, tiene bajo contenido de hierro, debido a que se presenta una picadura en el asiento de la válvula, inducido por las sales corrosivas y las altas temperaturas que extiende la corrosión.

Los demás elementos químicos de las toberas tienen el mismo porcentaje, lo cual se puede decir que en las dos toberas, si presenta los precipitados de carburos de cromo. Pero el material base de la tobera refrigerada es atacada por las sales fundidas y parte de material tipo níquel (láminas blancas) queda libre de este ataque. (Anexo I, ver figura I2).

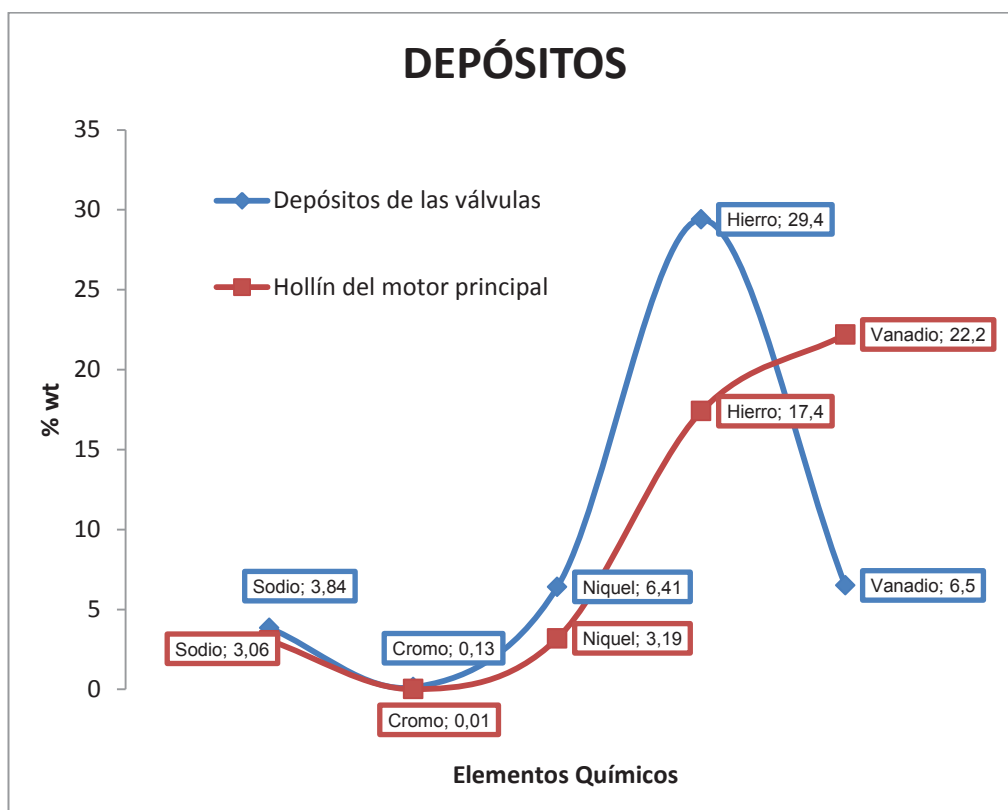
Figura 4. 30. Porcentajes de los compuestos de los depósitos.

La figura 4.30, determina que el hollín extraído de un motor de la unida principal tiene alto contenido de vanadio, por lo tanto se está formando las sales corrosivas, también existe el contenido de sodio, con una relación de 1 a 3, lo cual se demuestra la existencia de la corrosión por sales fundidas.

Hay que destacar que el uso del aditivo en los motores de combustión interna no eliminara los efectos de la corrosión, pero protegerá las válvulas de escape, toberas, anillos de seguridad de los álabes de los turbocargadores y la carcasa.

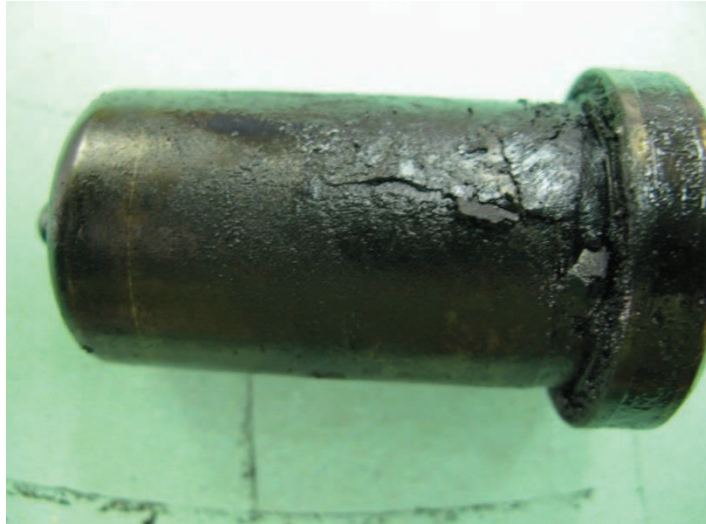
Figura C 1. Inyector sin refrigeración.

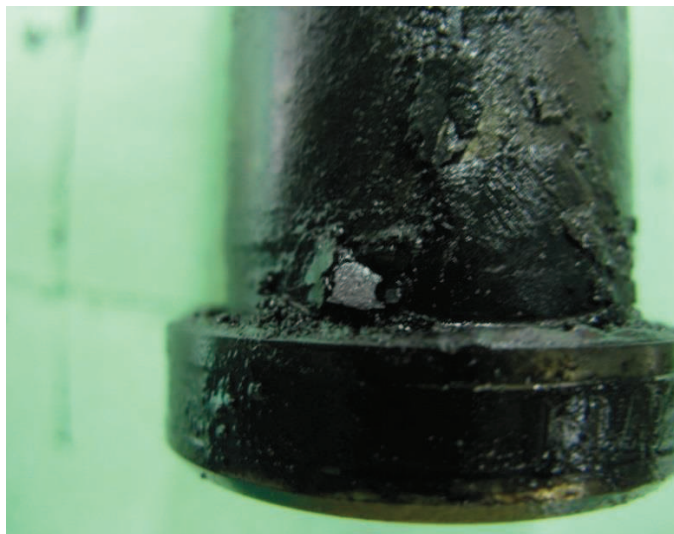
Figura C 2. Inyector con refrigeración.

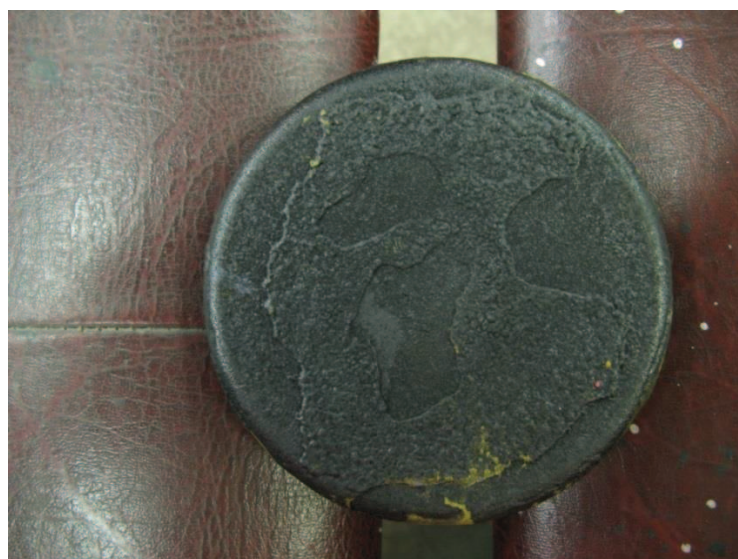
Figura C 4. Válvula sin pérdida de material.

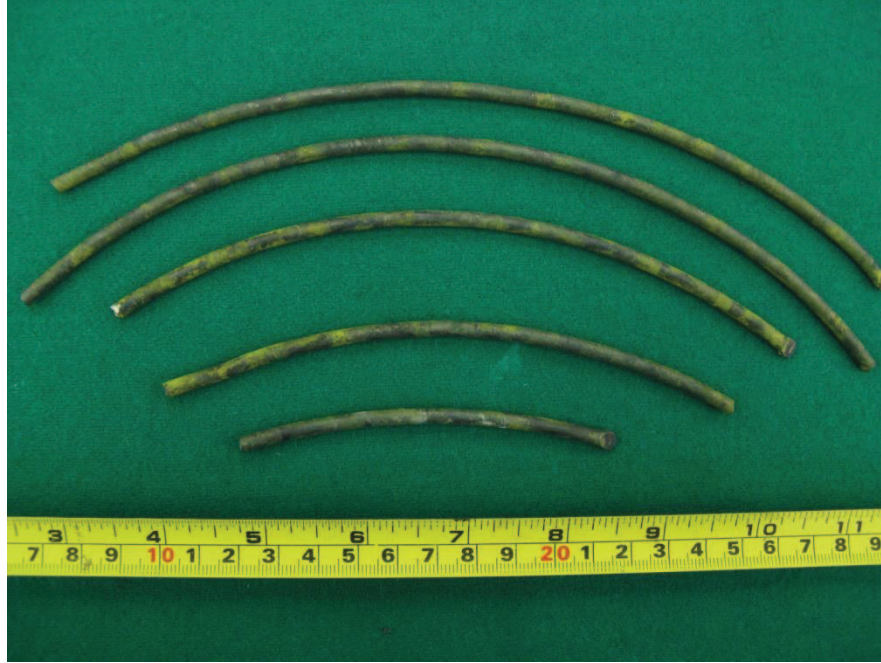
En los anillos de seguridad de los álabes del turbocargador presentan fracturas en diferentes partes, inicialmente son causadas por los impactos del vanadio hacia el anillo, provocado por la mala combustión y el proceso de corrosión en caliente. La acumulación de vanadio en la superficie del anillo, hace que se debilite el material, originando en ciertos puntos del anillo los concentradores de esfuerzos que sumado a la disminución en la sección transversal del elemento provoca la falla del mismo.

Figura C 5. Anillo de seguridad de los álabes del turbocargador.

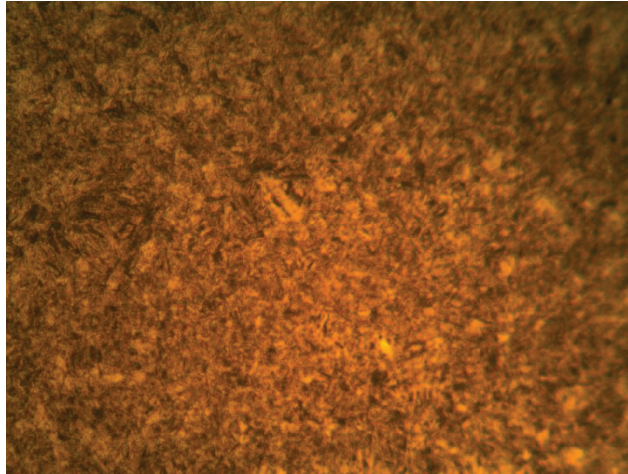
Figura F 1. Microestructura de martensita con material tipo níquel alargado, difusión del níquel en el acero aleado, muestra a 500X.

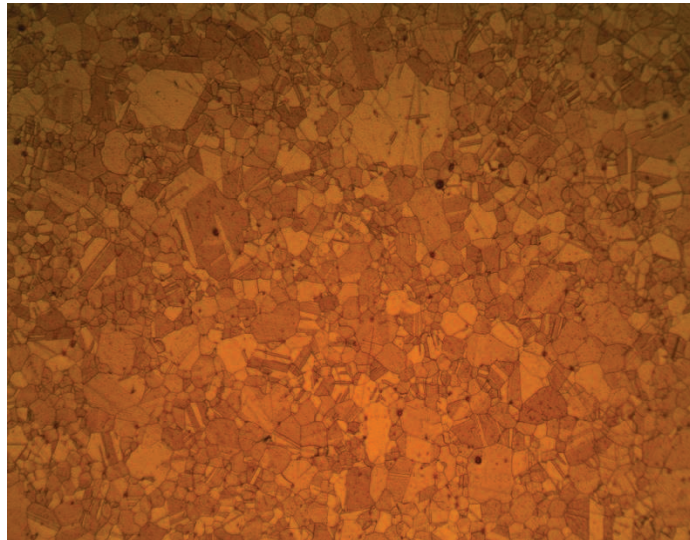
Figura H 1. Microestructura de sección transversal tomada a 100X, corresponde a una matriz de acero cromo-níquel-vanadio, presenta ligeros precipitados de titanio.

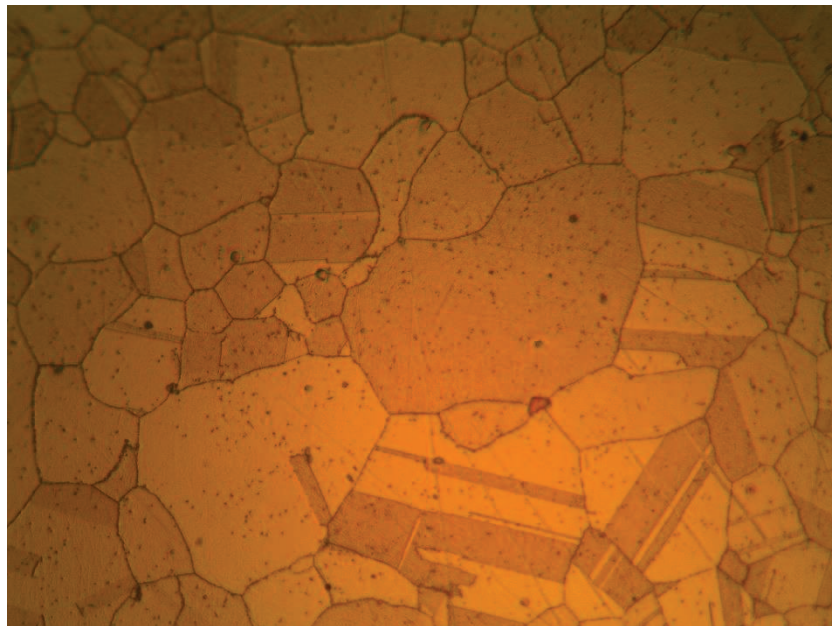
Figura H 2. Microestructura de sección transversal tomada a 500X, presenta precipitados de carburos con tamaño variable.

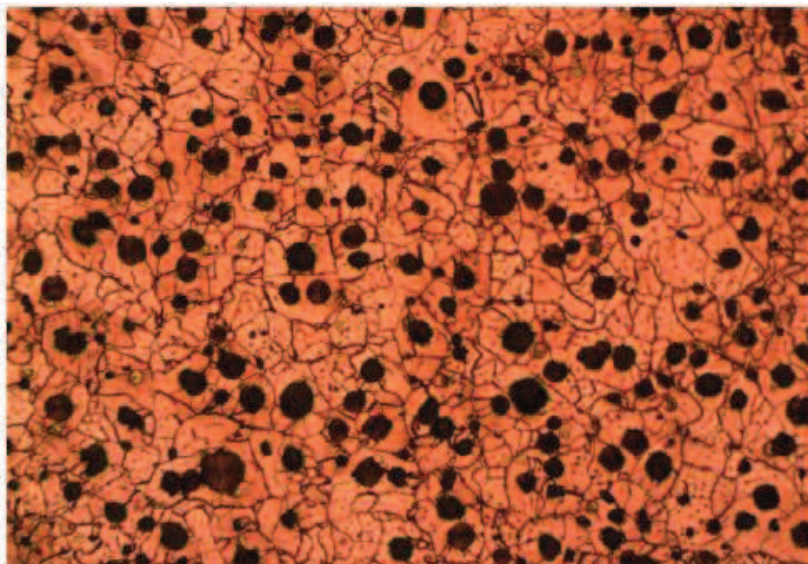
Figura I 1. Microestructura de una fundición maleable de la sección transversal a 100X.
