# **ESCUELA POLITÉCNICA NACIONAL**

**ESTUDIO TÉCNICO ECONÓMICO DE LOS TIEMPOS NO  
PRODUCTIVOS (NPT) INCURRIDOS EN LAS OPERACIONES DE  
PERFORACIÓN DEL CAMPO PALO AZUL  
EN EL PERÍODO 2012-2014**

**PROYECTO PREVIO A LA OBTENCIÓN DEL TÍTULO DE INGENIERO EN  
PETRÓLEOS**

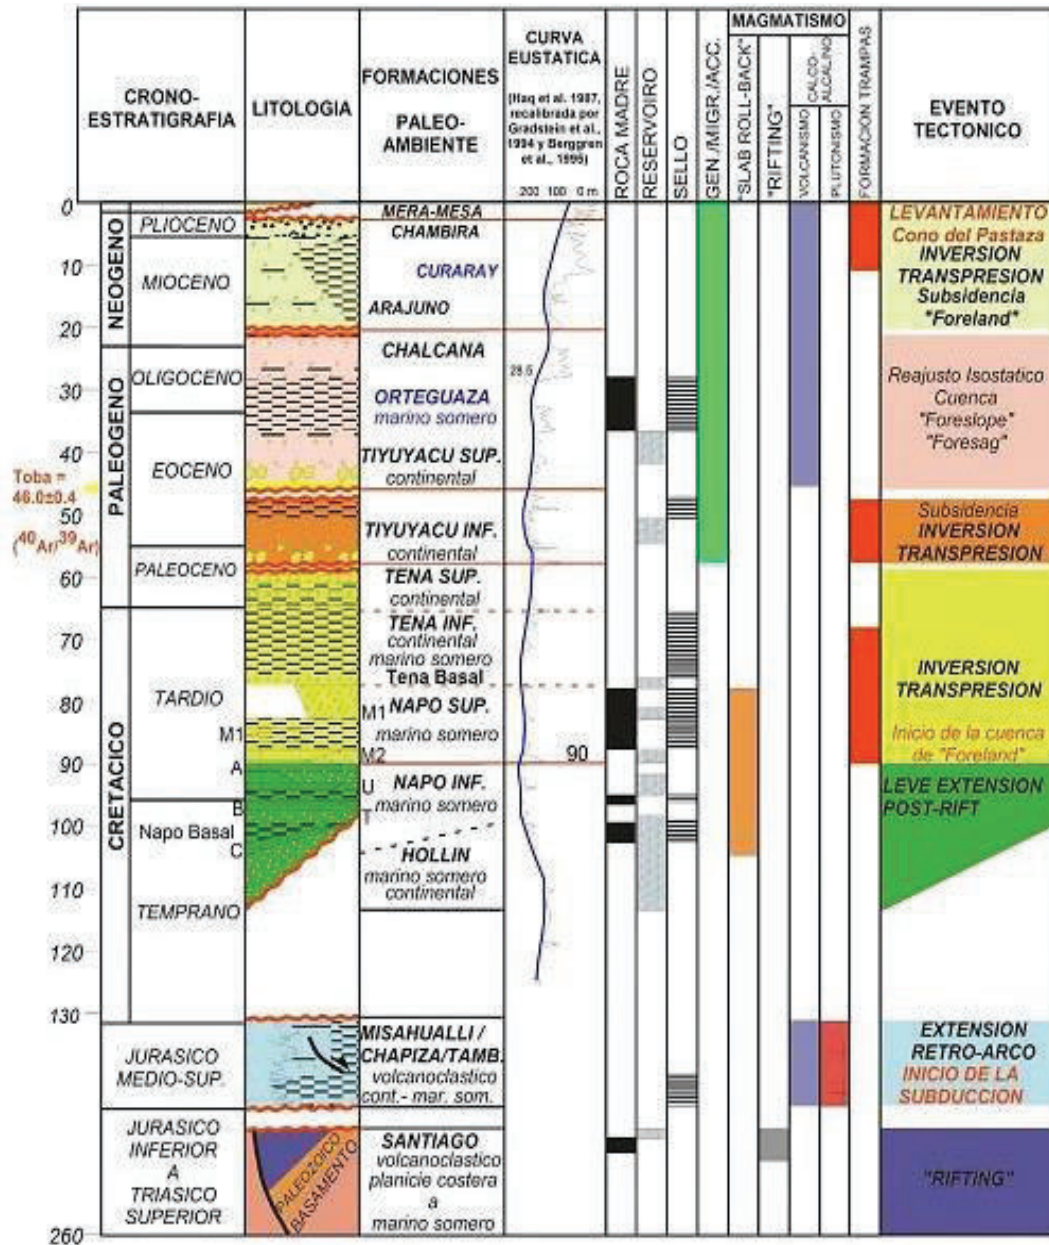
**Figura 1-3:** Secuencia Sedimentaria Campo Palo Azul

La estructura geológica de la Cuenca Oriente está generalizada en la secuencia sedimentaria (Figura 1.3). La secuencia sedimentaria de la Cuenca Oriente se deposita sobre un basamento cristalino del margen occidental del Escudo Precámbrico Guayanés.

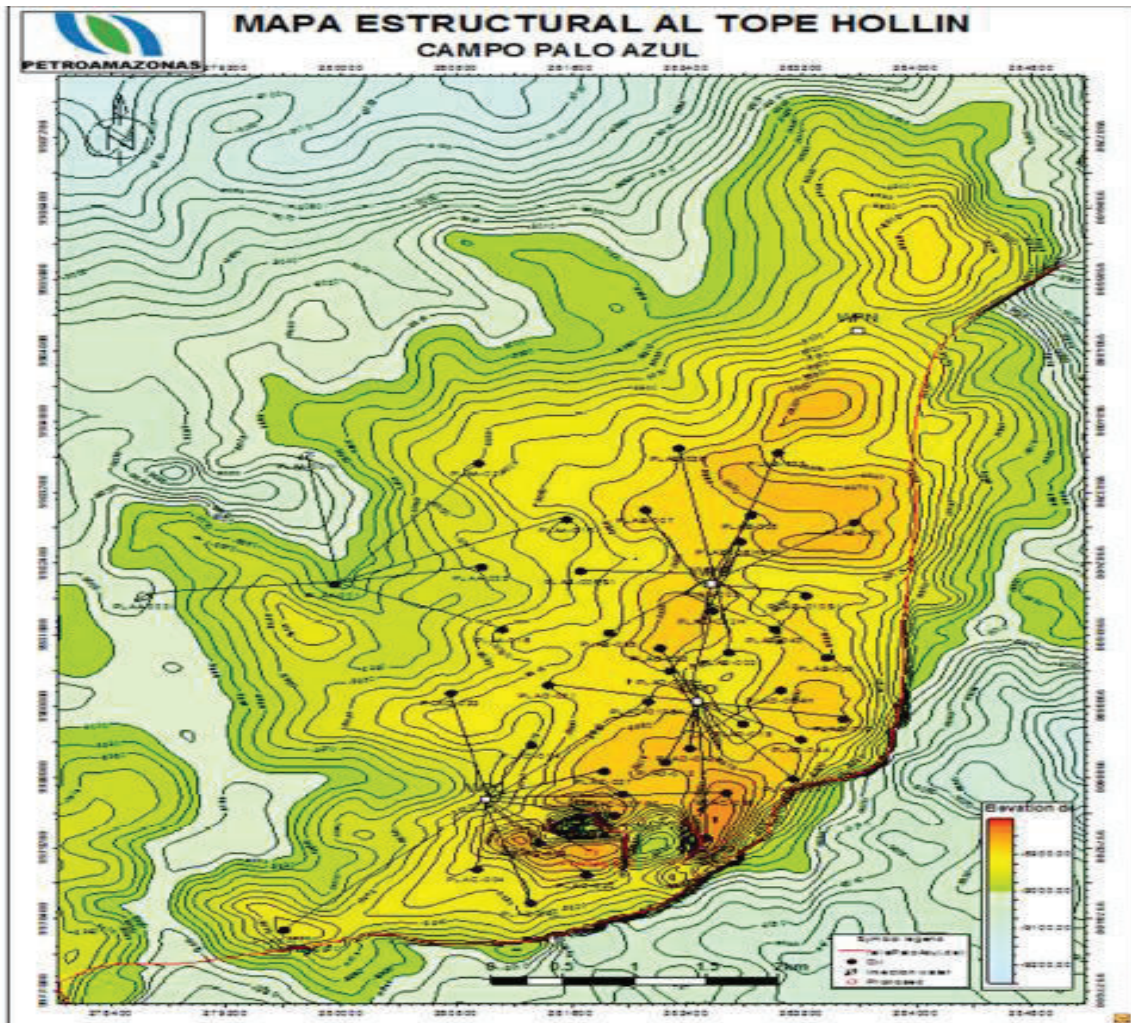
**Figura 1-5:** Mapa Estructural de la Formación Hollín

La lutita presente es gris oscura, moderadamente dura a suave, corte fisil, laminar, planar, textura cerosa a terrosa, no calcárea, con inclusiones de micro pirita. En la Figura 1.5 tenemos el mapa estructural de la formación Hollín. (Baby, 2004)

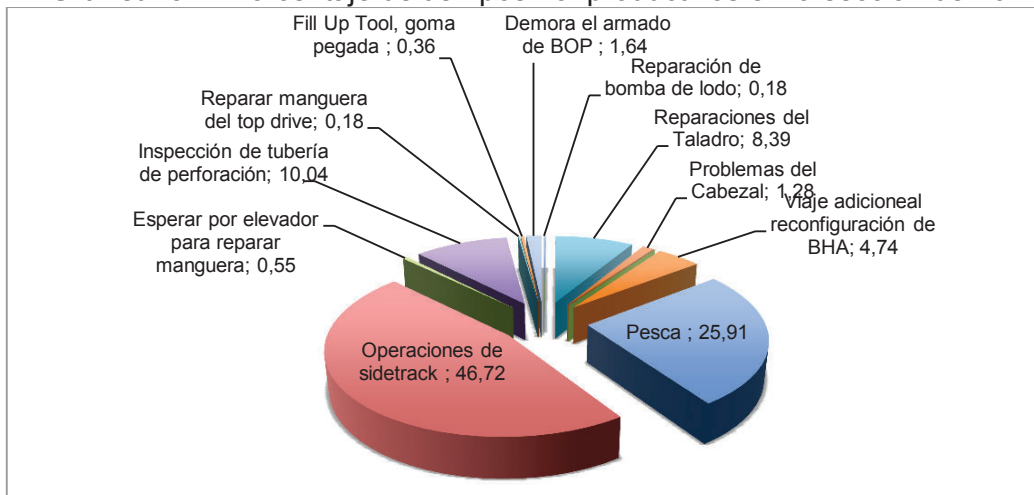
**Gráfica 3.1:** Porcentaje de tiempos no productivos en la sección de 16”

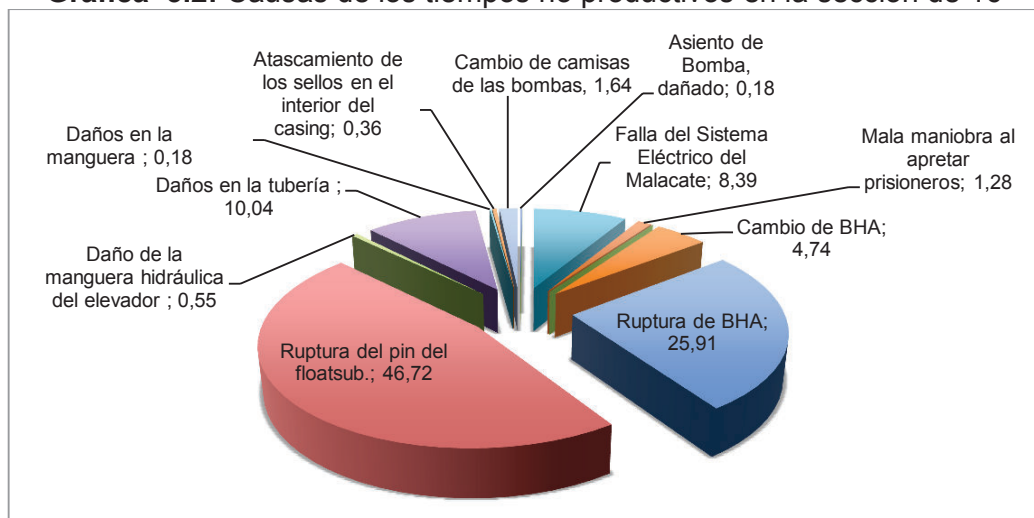
**Gráfica 3.2:** Causas de los tiempos no productivos en la sección de 16”

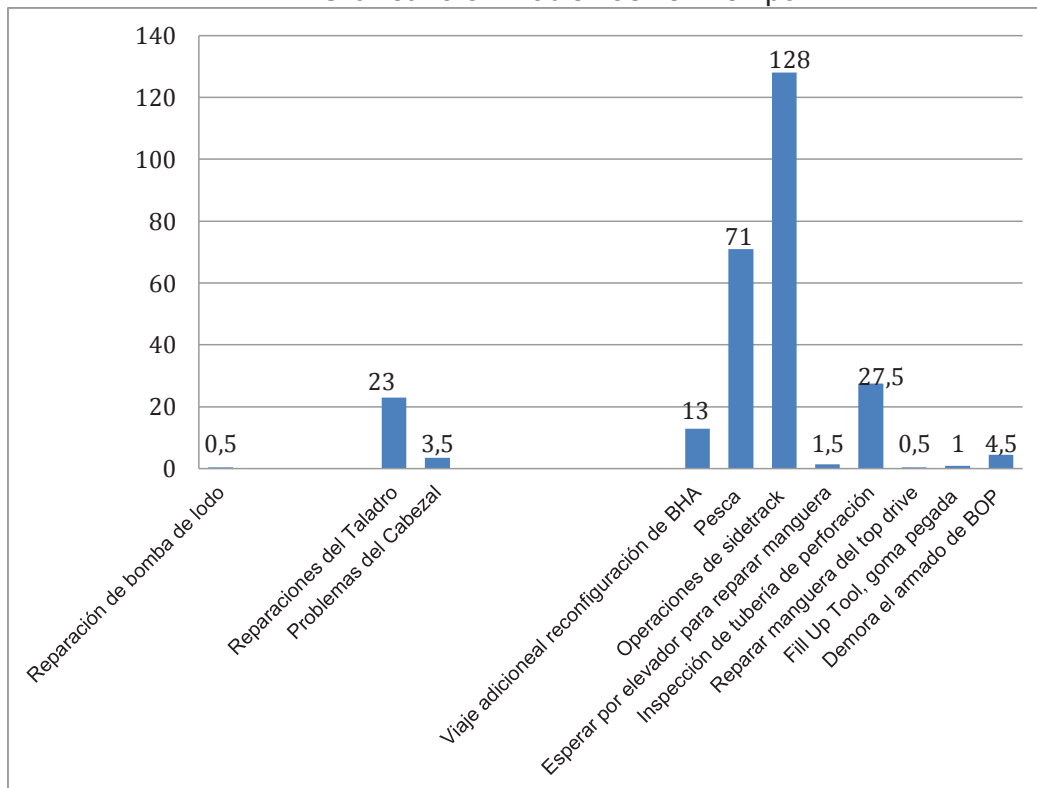
**Gráfica 3.3: Problemas vs. Tiempo**

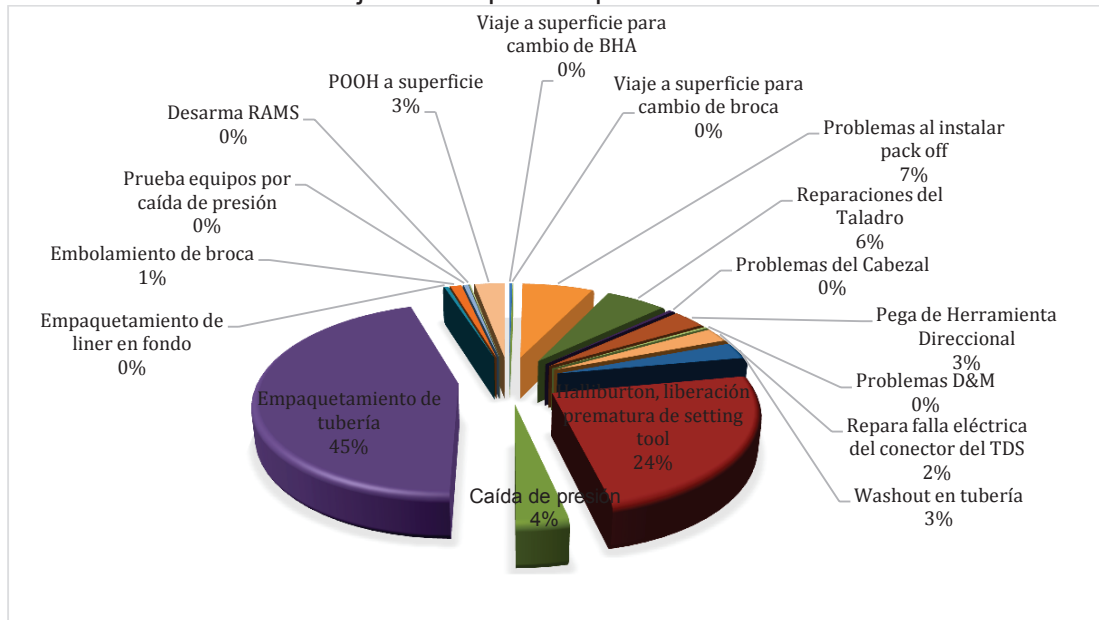
**Gráfica 3.4:** Porcentaje de tiempos no productivos en la sección de 12 ¼”

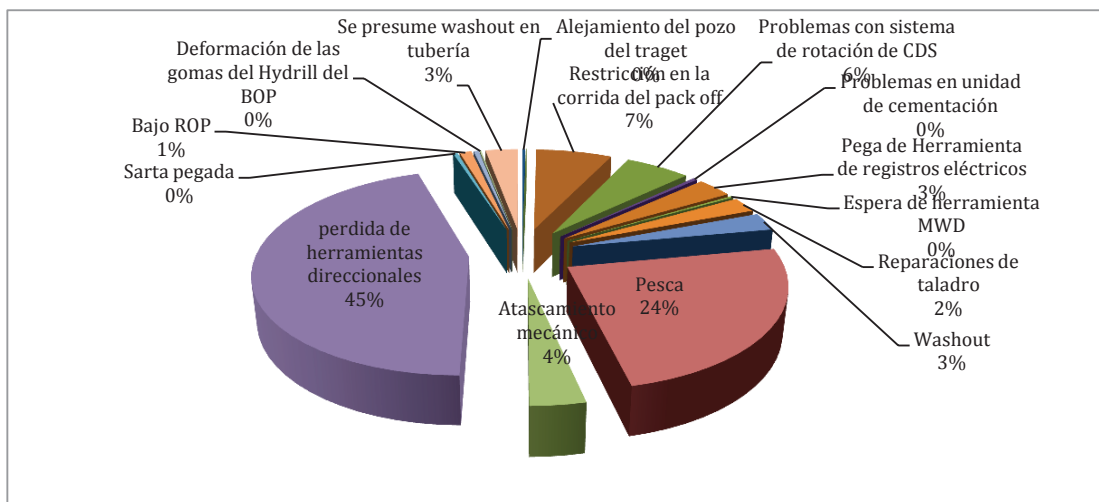
**Gráfica 3.5:** Causas de los tiempos no productivos en la sección de 12 ¼”

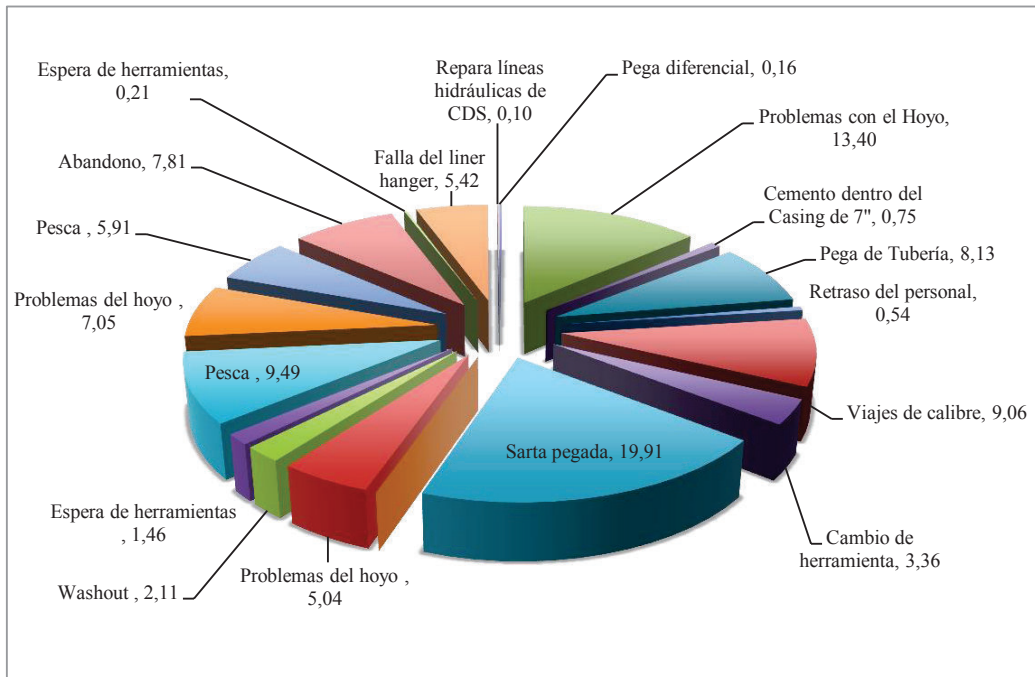
**Gráfica 3.7:** Causas de los tiempos no productivos en la sección de 8 ½”

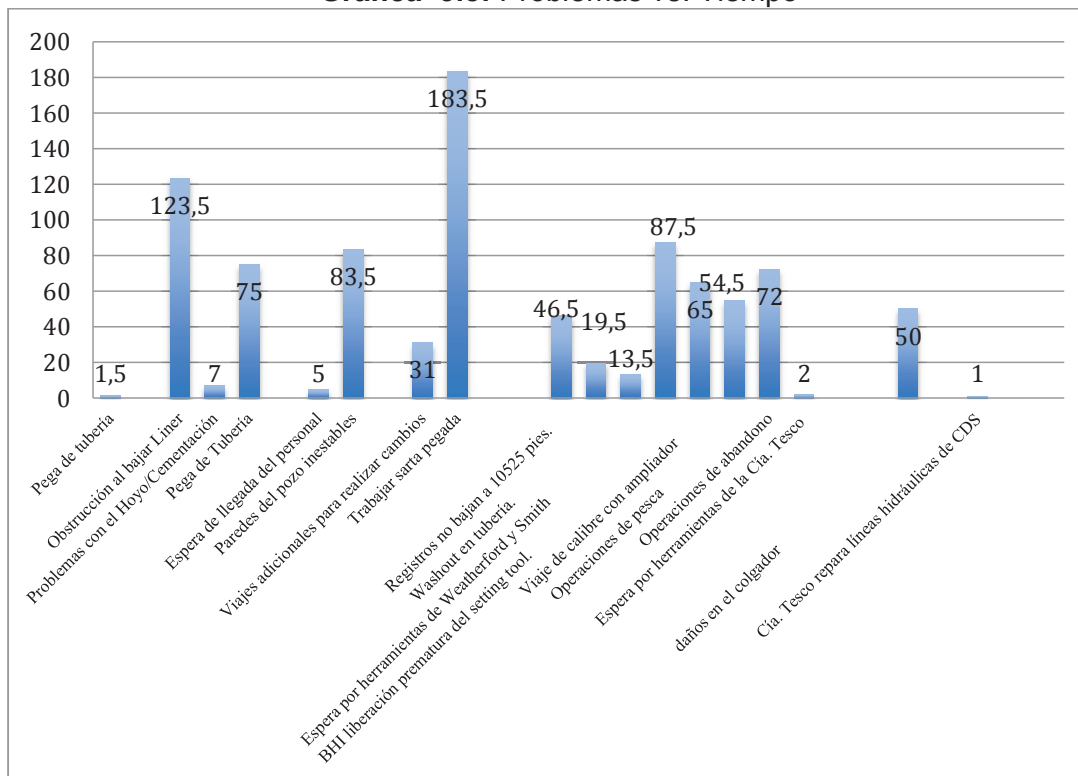
**Gráfica 3.8:** Problemas vs. Tiempo

La profundidad promedio de esta sección va desde 9995 – 10740 pies y podemos evidenciar que el problema que generó mayor tiempo no productivo fue el atascamiento de la sarta debido a la pega de tubería; con un tiempo de 183,5 horas lo cual representa el 19,91%.

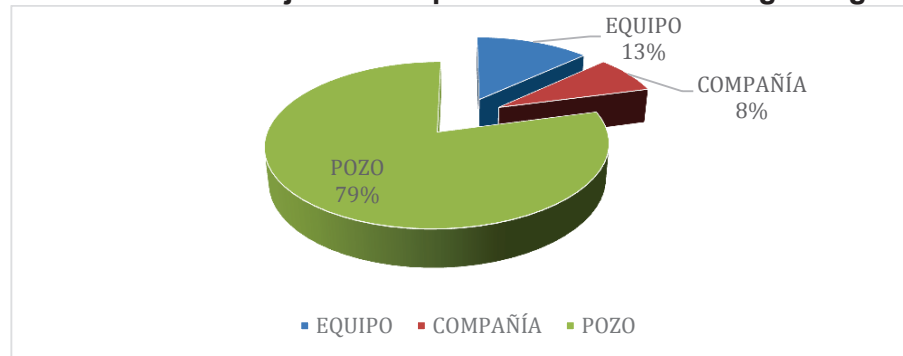
**Gráfica 3.8: Porcentaje de Tiempos No Productivos según logística**

Se han clasificado en: problemas de equipo con un total de 257,5 horas; problemas de la compañía con un total de 152.57 horas; y problemas en el pozo con un total de 1554 horas.

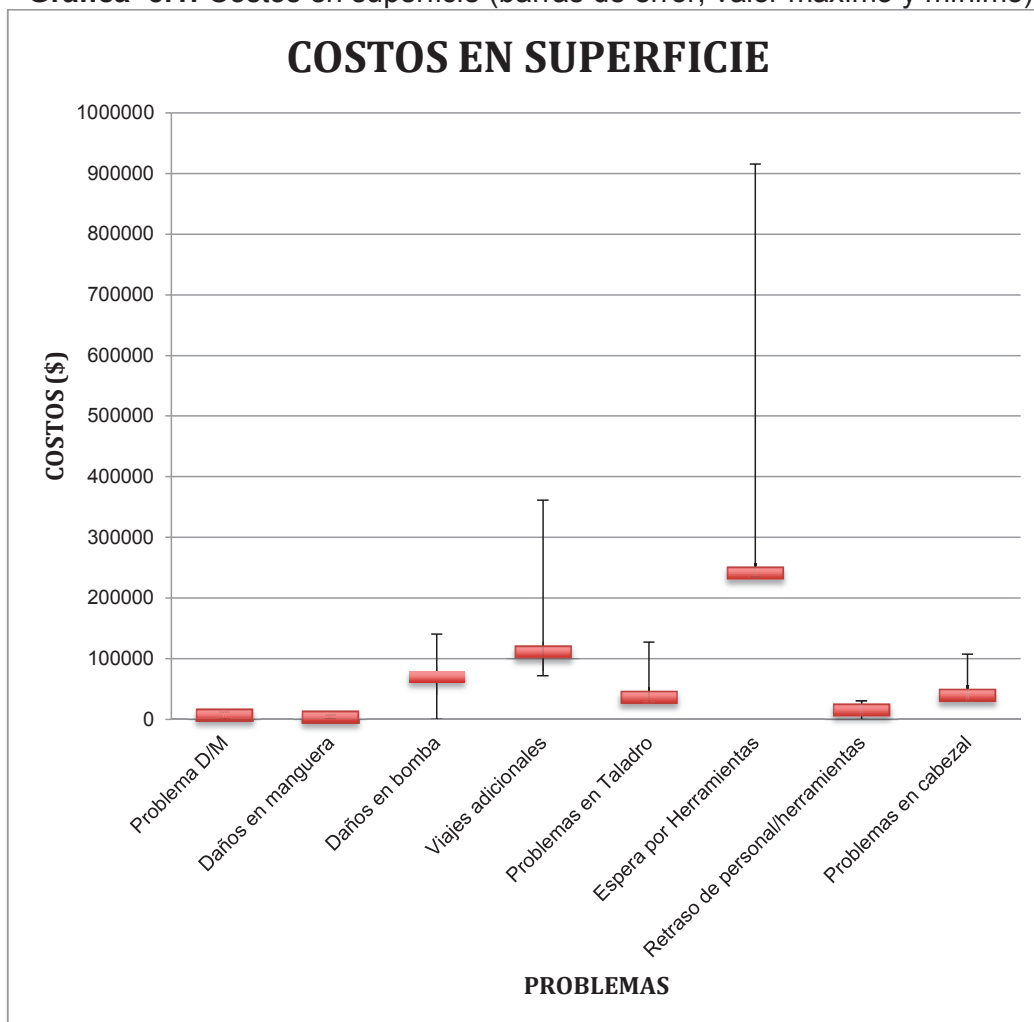
**Gráfica 5.1:** Costos en superficie (barras de error, valor máximo y mínimo)

Según los diagramas de caja mostrados en la gráfica 5.1, los problemas que mayor costo generan son los que oscilan entre daños en la bomba, viajes adicionales y espera por herramientas; con valores de 70000 hasta 250000 dólares aproximadamente.

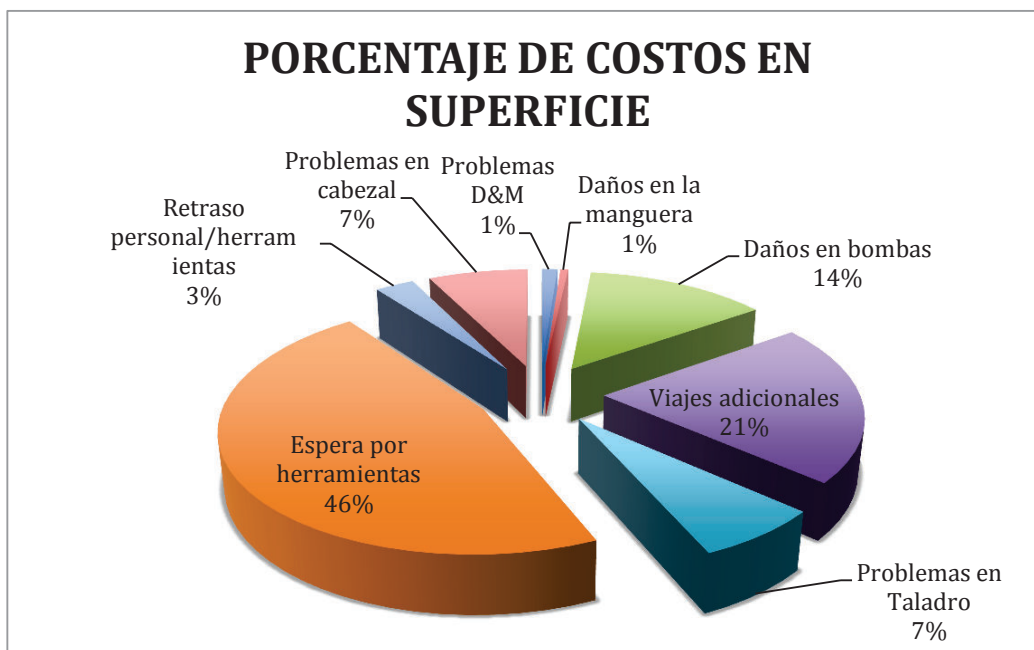
Gráfica 5.2: Porcentaje de costos en superficie

La gráfica 5.2 muestra los porcentajes de los costos según cada problema presentado en las operaciones de perforación.

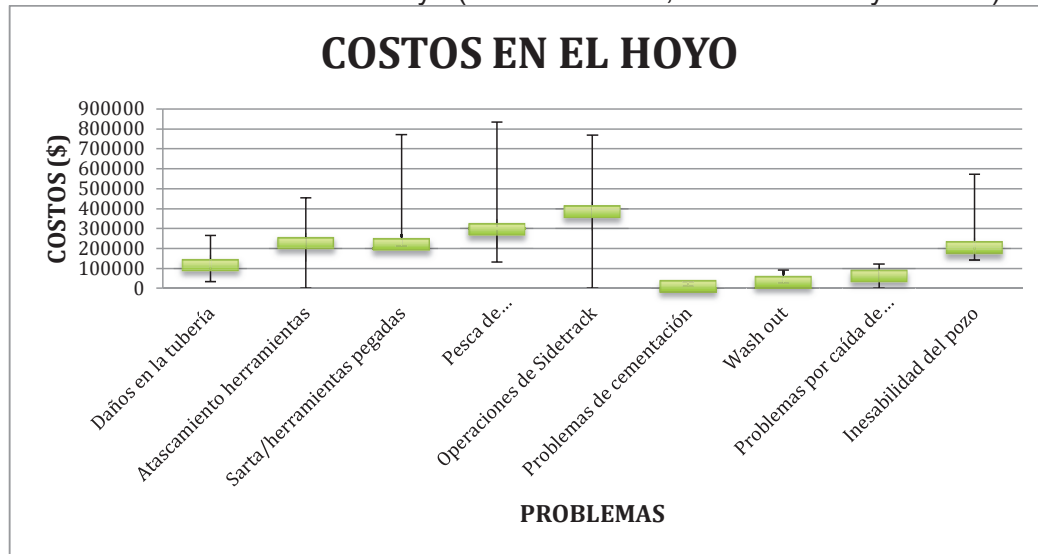
**Gráfica 5.3:** Costos en hoyo (barras de error, valor máximo y mínimo)

tubería o herramientas y por inestabilidad del pozo. Llegando a valores entre 100000 a 400000 dólares.

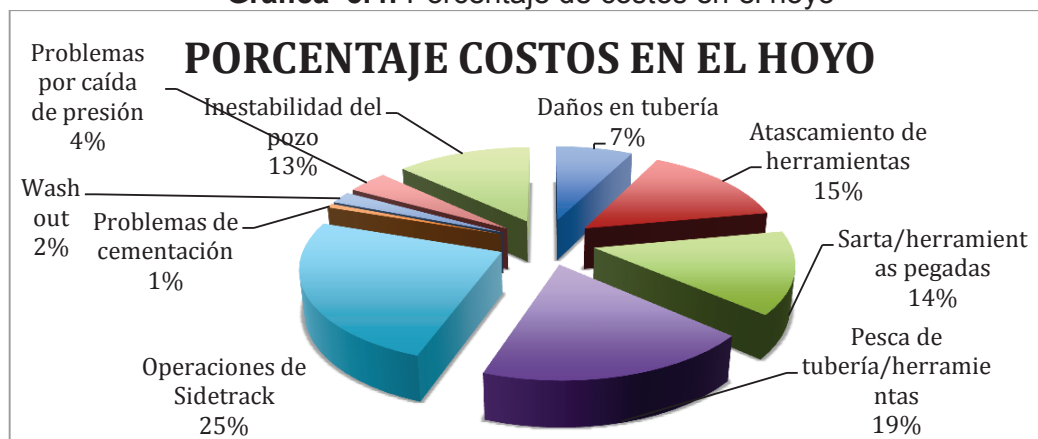
**Gráfica 5.4:** Porcentaje de costos en el hoyo

En la gráfica 5,4 se muestra los costos en porcentaje por cada problema que se originó en el hoyo.

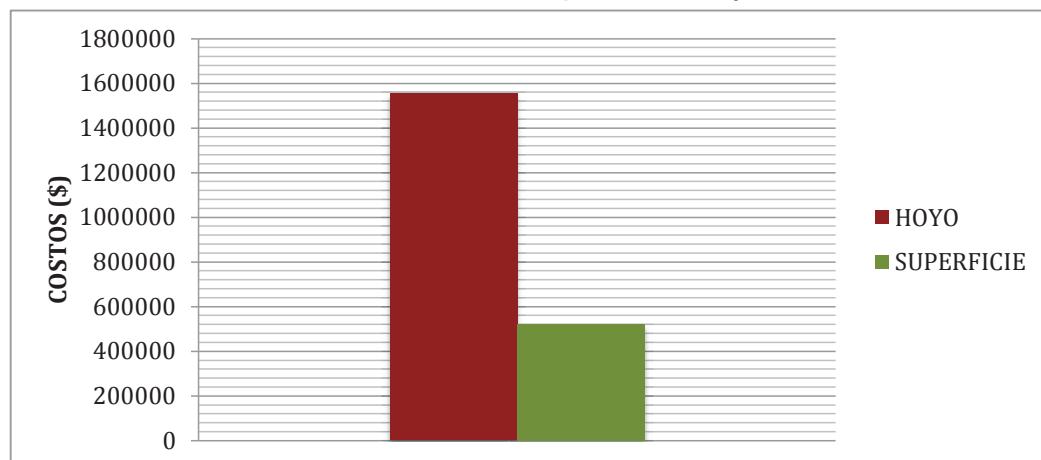
**Gráfica 5.5:** Costos Superficie – Hoyo

En la gráfica 5.5 se muestra claramente que los costos son muy elevados por problemas ocasionados en el hoyo.

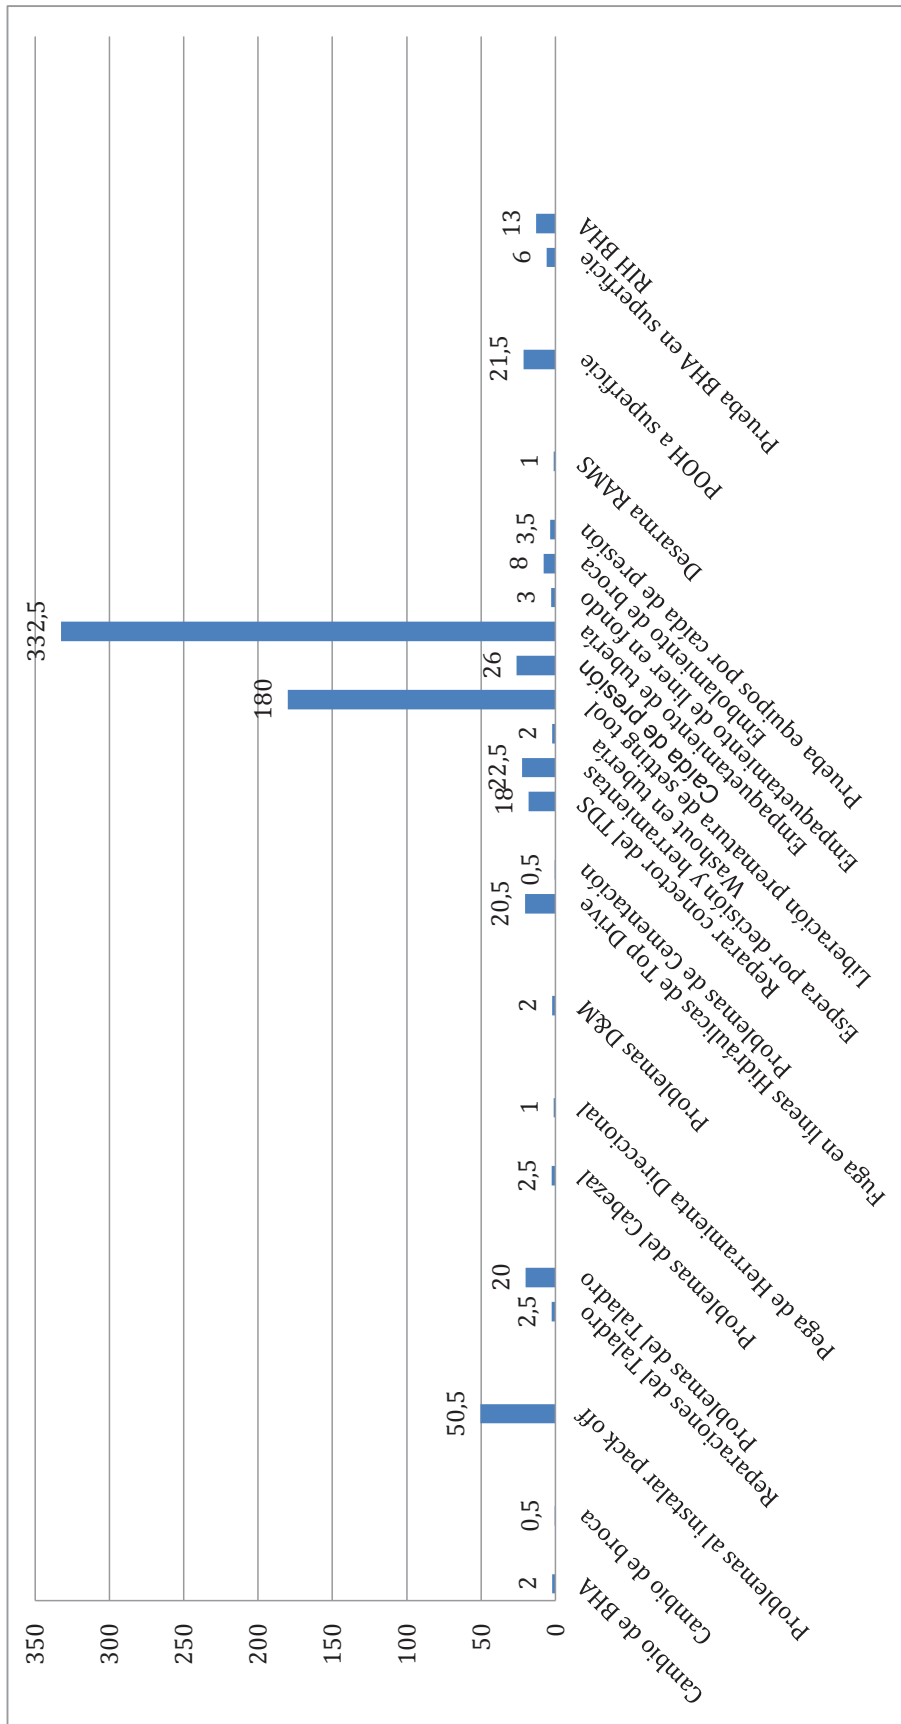
Anexo 2.1: Problemas vs. Tiempo sección de 8 ½

En base al gráfico de barras del Anexo 2 se detalla lo siguiente:
