ESCUELA POLITÉCNICA NACIONAL

FACULTAD DE INGENIERÍA QUÍMICA Y AGROINDUSTRIA

**“ESTUDIO DEL EFECTO DE LA CONCENTRACIÓN DE COBALTO,
MANGANESO O MAGNESIO EN LA ADHERENCIA DE ESMALTES
PORCELÁNICOS A SUPERFICIES DE ACERO”.**

**PROYECTO PREVIO A LA OBTENCIÓN DEL TÍTULO DE INGENIERO
QUÍMICO**

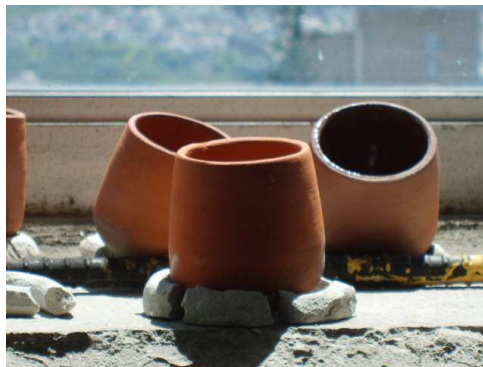
Atronado. Para atronar el esmalte, se utiliza un crisol de cerámica refractaria de 70 cm³ de capacidad como los que se muestran en la Figura 6.

Figura 6: Foto de crisoles cerámicos para atronar vidrio.

El crisol debe cocerse previamente y poseer un agujero de aproximadamente 1cm de diámetro en su base para dejar fluir al esmalte.

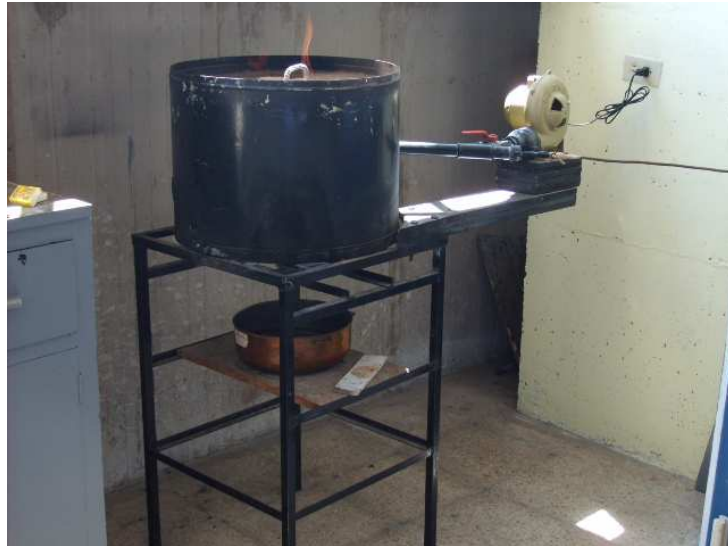
El calentamiento y fusión de la mezcla de materias primas se lo realiza en el horno de atronado que se muestra en la Figura 7.

Figura 7: Foto de un Horno de atronado.

La mezcla de materias primas se deposita dentro del crisol, y éste en la cámara del horno. Se enciende el horno, se regula la llama hasta lograr buena combustión (coloración azul) y se espera alrededor de 1 hora hasta que la mezcla funde y fluya a través del orificio. Se recolecta el esmalte fundido en el recipiente que contiene agua fría, donde alcanza su máxima viscosidad, se lava con agua destilada y se seca en una estufa a 110°C por 1 hora.

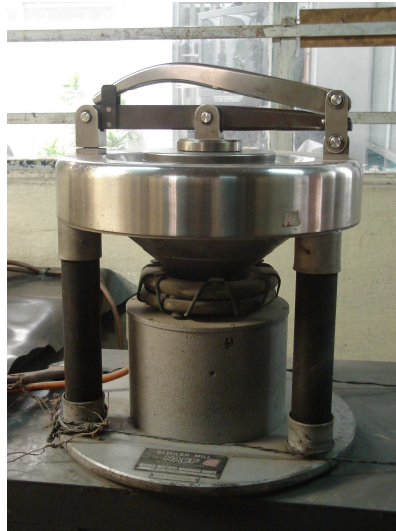
El esmalte limpio, triturado y perfectamente seco se muele en un molino pulverizador mostrado en la Figura 8., y se tamiza a través de malla 200# ASTM ($\pm 75 \mu\text{m}$).

Figura 8: Foto de un Molino pulverizador.

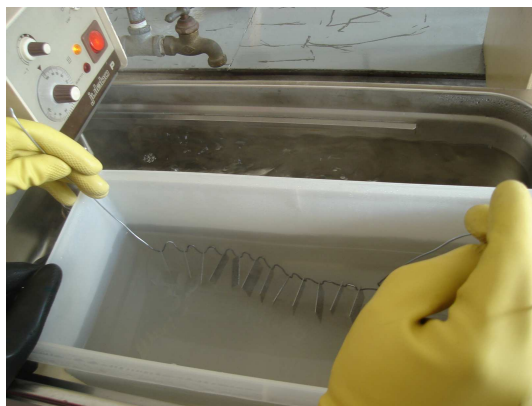
Método de limpieza utilizado en ECASA. (25). El método aplicado por la empresa ECASA consta de los pasos que se reportan en la Tabla 4., y se adaptan los volúmenes a escala de laboratorio, ver Figura 9.

Figura 9: Foto de baño alcalino en recipiente de polipropileno termostatzado.

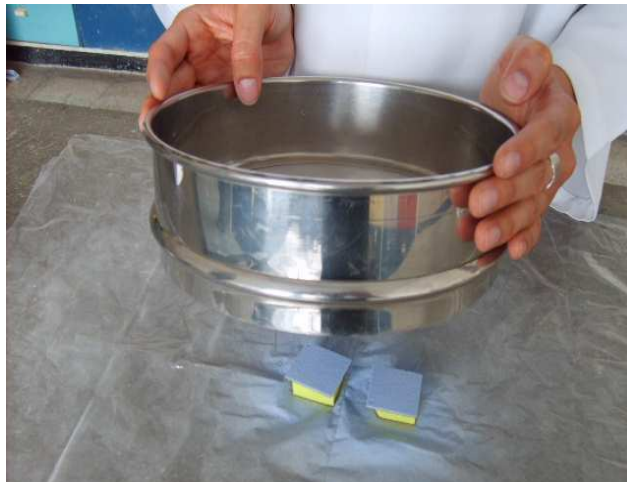
- Se pesan alrededor de 0.8 g de esmalte pulverizado y seco (27).
- Se espolvorea el esmalte sobre la placa de acero dulce limpia y seca con ayuda de un tamiz malla 200# ASTM, como se muestra en la Figura 10.
- Se pesa el residuo disperso fuera de la superficie de la placa.
- Por diferencia de pesos inicial y de residuo se determina la cantidad aproximada de esmalte depositado sobre la superficie de la placa.

Figura 10: Foto de aplicación de esmalte porcelánico por método de espolvoreo.

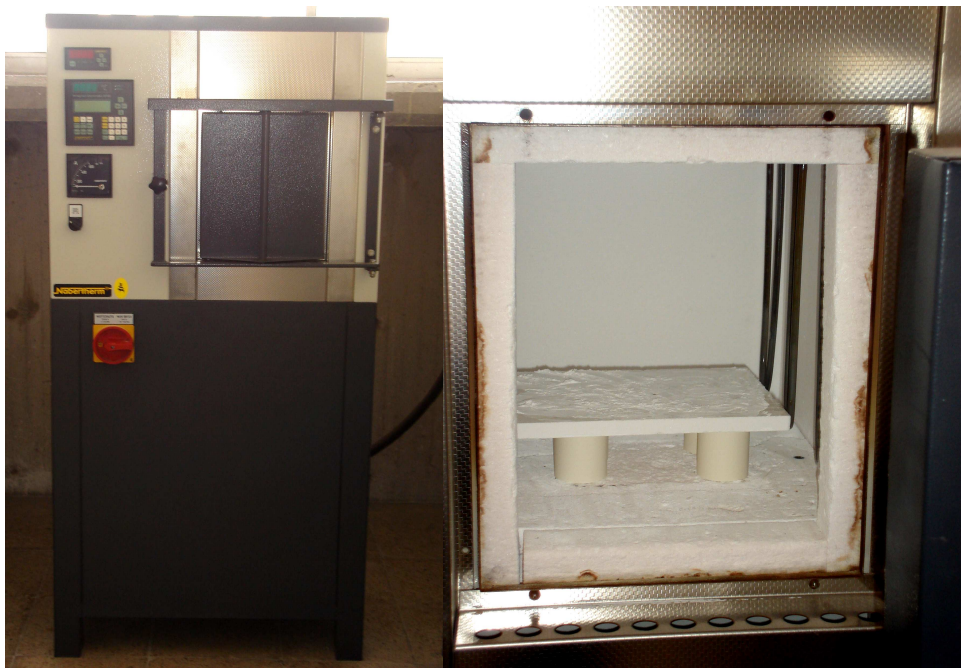
Al no lograr reproducir los resultados reportados en referencia (24) se procede a variar el ciclo de cocción del esmalte base EMg-1, ver Tabla 3, también se cambia el equipo de calentamiento utilizado en la cocción por un horno programable con las siguientes especificaciones, y que se muestra en la Figura 12:

Marca; Nobertherm
Modelo: Supertherm HT 16/16
Serie: 153831
Temp. máx: 1600 °C
Temp. Mín; 25° C
Dimensiones de la cámara:
Altura: 260 mm
Ancho: 200 mm
Profundidad: 300mm

Figura 12: Foto del horno programable. Tablero de control (izquierda), cámara (derecha).

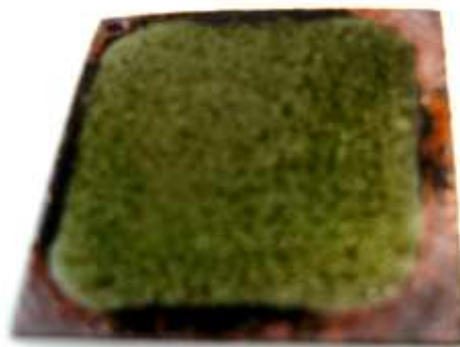
Superficie cubierta: 70%
 Homogeneidad en el espesor: 70%
 Homogeneidad de color: 70%
 Presencia de fallas: Bordes degradados (carbonizado) 30%
 Corrosión 30%
 Burbujas 30%

Presentan color verde de aspecto vítreo y brillante

Figura 16: Foto de placas esmaltadas con EMg-1 y Ciclo de cocción 4

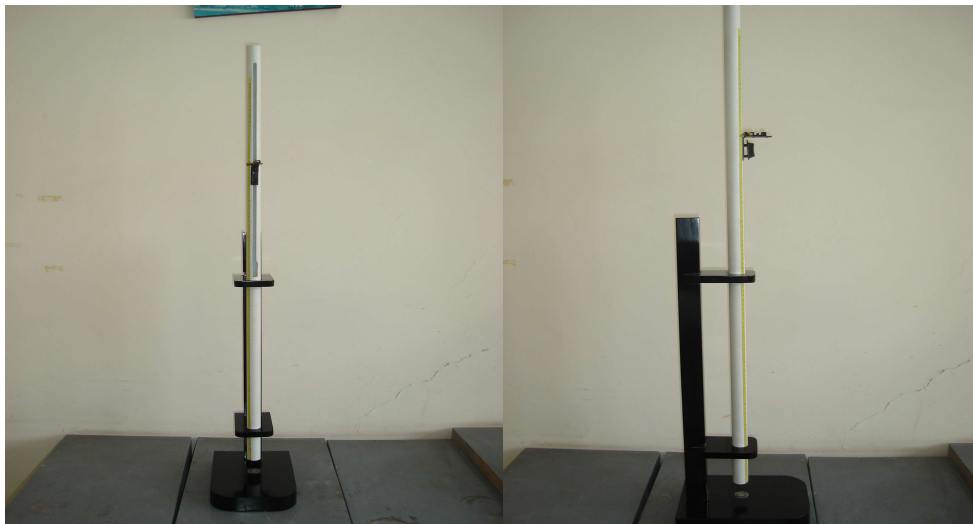
Las pruebas se realizan utilizando el equipo que se muestra en la Figura 19, construido por la Srta. Ivonne Estévez para un Proyecto de Titulación en desarrollo en la Facultad de Ingeniería Química y Agroindustria de la Escuela Politécnica Nacional.

Figura 19: Foto del equipo para pruebas de resistencia al impacto.

- a. Se coloca la placa esmaltada en la base del equipo.
- b. Se coloca la esfera metálica de 40g de peso y 2cm de diámetro; a 1m de altura de la placa.
- c. Se deja caer la esfera sobre la placa.
- d. Se evalúa la resistencia al impacto a través de la huella dejada por la esfera sobre la superficie.

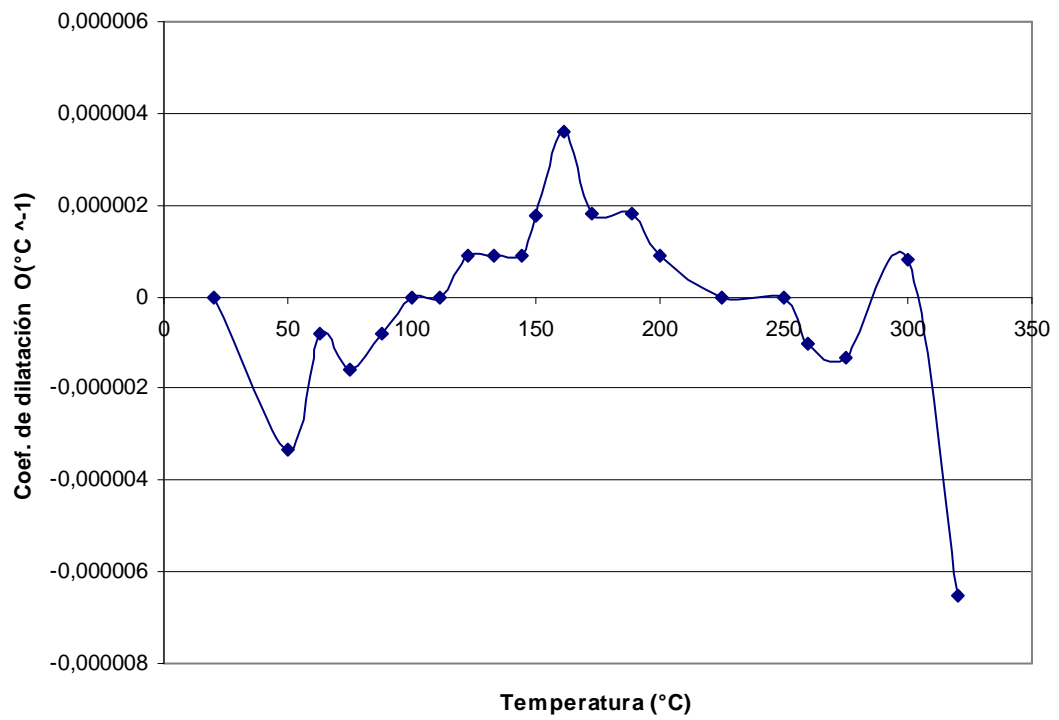
Los dilatogramas corregidos de los esmaltes ECoS-1, ECoN-1, ECoS-2 y ECoN-2, se presentan en las Figuras 22, 23, 24 y 25 respectivamente.

Figura 22: Dilatograma corregido del esmalte ECoS-1.

Figura 23: Dilatograma corregido del esmalte ECoN-1

Figura 24: Dilatograma corregido del esmalte ECoS-2.

Figura 25: Dilatograma corregido del esmalte ECoN-2.

En todas las gráficas de Coeficientes de Dilatación Lineal (dilatogramas) corregidos, se evidencia un comportamiento similar, con picos hacia uno y otro lado de las abscisas, los que representan tensiones generadas en el esmalte. Se consideran contracciones los puntos debajo del eje y con signo negativo para indicar su dirección y, dilataciones los puntos sobre el eje con signo positivo. Los picos pronunciados son sin duda cambios bruscos y la base de ellos muestra el rango de temperaturas sobre el cual debe disminuirse la temperatura de calentamiento o realizarse una rampa en el ciclo de cocción. Los puntos que aparecen sobre el eje (línea base) muestran que el material regresó a su posición inicial, es decir que se relajaron las tensiones y es un rango de temperaturas donde puede agilarse el proceso de calentamiento aumentando su velocidad.

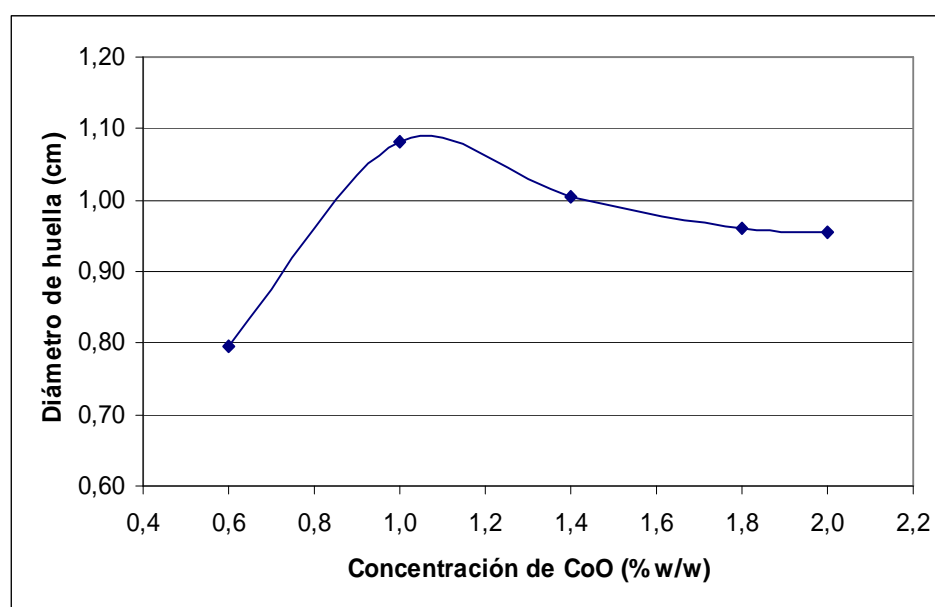
En el caso de las placas esmaltadas con ECoS, se obtiene el Gráfico de la Figura A1, que se muestra a continuación; donde, se observa aumento en el diámetro de la huella, según se incrementa la concentración de CoO, a partir del 1% de concentración, hay un considerable descenso del diámetro de la huella hasta el 1,8% desde donde se mantiene prácticamente constante hasta el 2%.

**Figura A 1:** Variación del diámetro de huella dejada por la esfera de acero en pruebas de impacto en función de la concentración de CoO en placas esmaltadas con ECoS.
