ESCUELA POLITÉCNICA NACIONAL

FACULTAD DE INGENIERÍA MECÁNICA

CARACTERIZACIÓN DE LOS ACEROS UTILIZADOS EN LAS ESTRUCTURAS DE CARROCERÍAS EN VEHÍCULOS DE TRANSPORTE DE PASAJEROS

**TRABAJO DE TITULACIÓN PREVIO A LA OBTENCIÓN DEL TÍTULO DE
MAGÍSTER EN SISTEMAS AUTOMOTRICES**

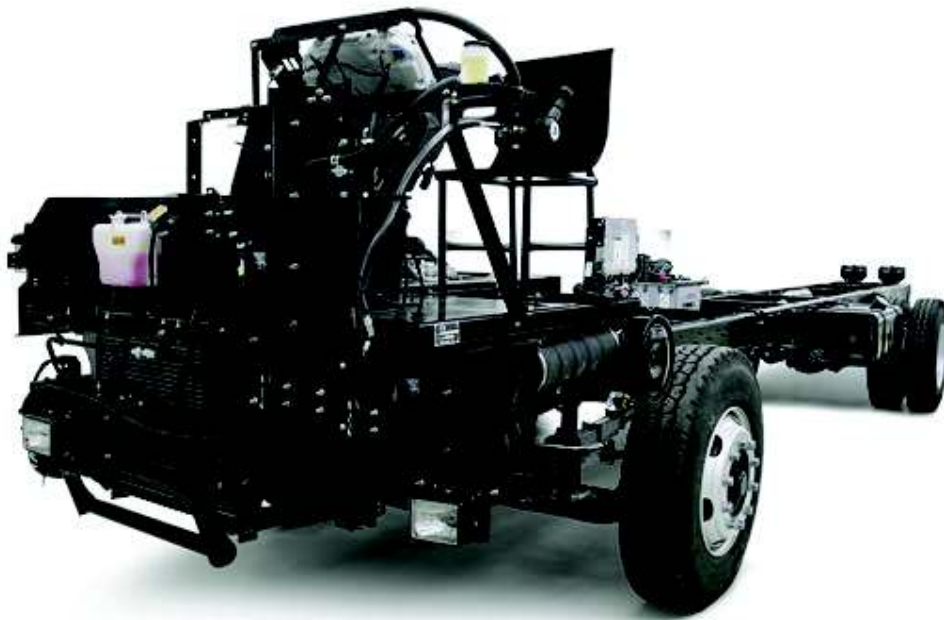
Motor delantero y chasis tipo escalera (Ladder); es el tipo de chasis más utilizado para el transporte pesado, constituido por dos perfiles estructurales conectados por dos o más miembros transversales. Su amplia aplicación se debe a la facilidad en su construcción y alta rigidez a flexión, siendo esta última la característica necesaria en vehículos de transporte de carga y pasajeros (Figura 1.2) [7].

Figura 1.2. Estructura básica del chasis tipo escalera.
(Fuente: Manual montaje de carrocería modelo HINO AK8JRSA:2015)

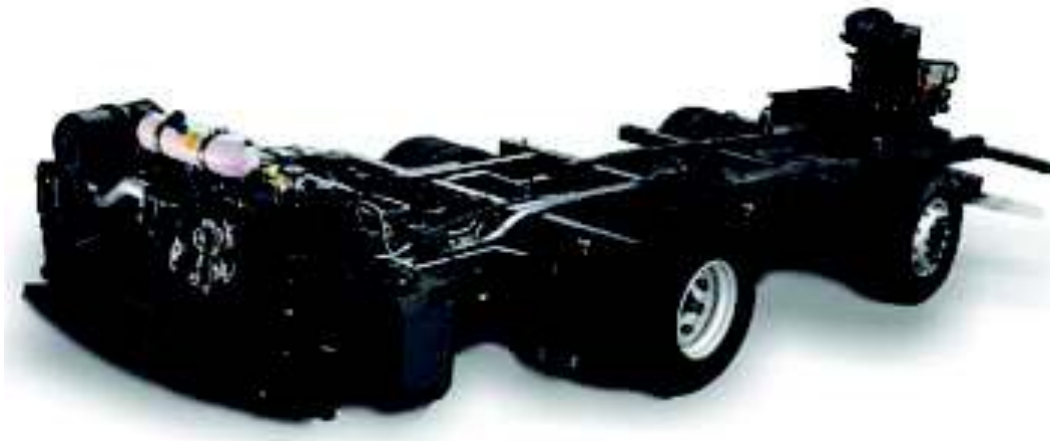
Motor posterior y chasis tipo buggy; esta disposición, permite diseñar y construir carrocerías auto portantes, las cuales absorben mejor el impacto al producirse una colisión, mediante la deformación progresiva, controlada de la parte delantera y trasera del vehículo, sin que afecte al compartimento o habitáculo destinado a los pasajeros (Figura 1.3).

Figura 1.3. Estructura básica del chasis tipo buggy.
(Fuente: Manual montaje de carrocería modelo Scania K360:2015)

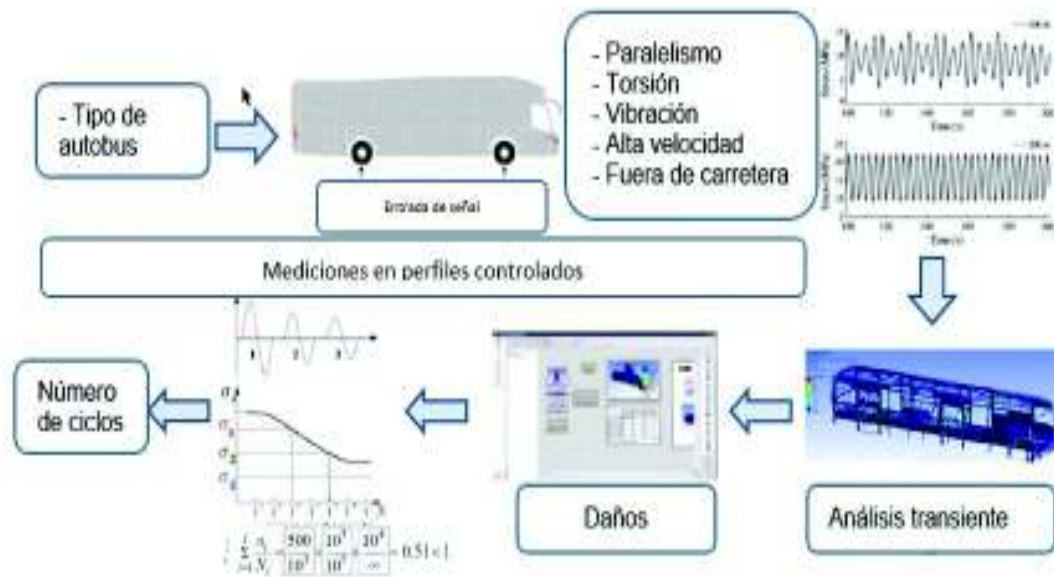
Figura 1.9. Análisis estructural virtual de durabilidad.
(Fuente: Propia, 2018)

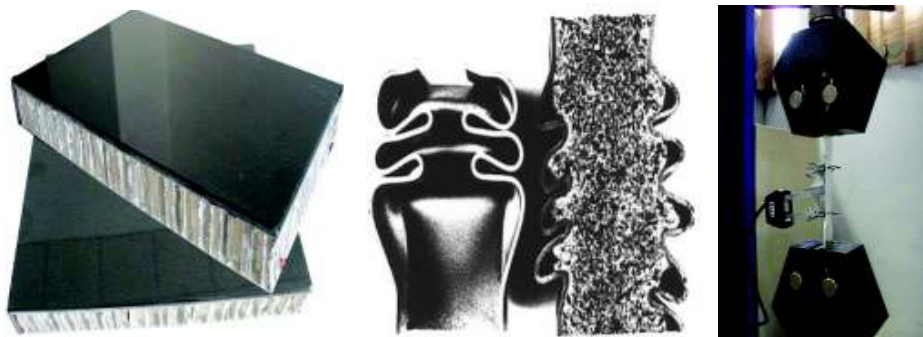
Nuevos materiales; debido al actual escenario de la industria automotriz, se ha visto la necesidad de investigar, desarrollar y aplicar nuevos materiales para lo cual la industria de autobuses realiza numerosos ensayos tanto en laboratorios como en campo, acorde a las características mecánicas y químicas definidas por las compañías fabricantes de vehículos de pasajeros (Figura 1.14).

Figura 1.14. Test de nuevos materiales aplicados en la fabricación de autobuses.
(Fuente: Propia, 2018)

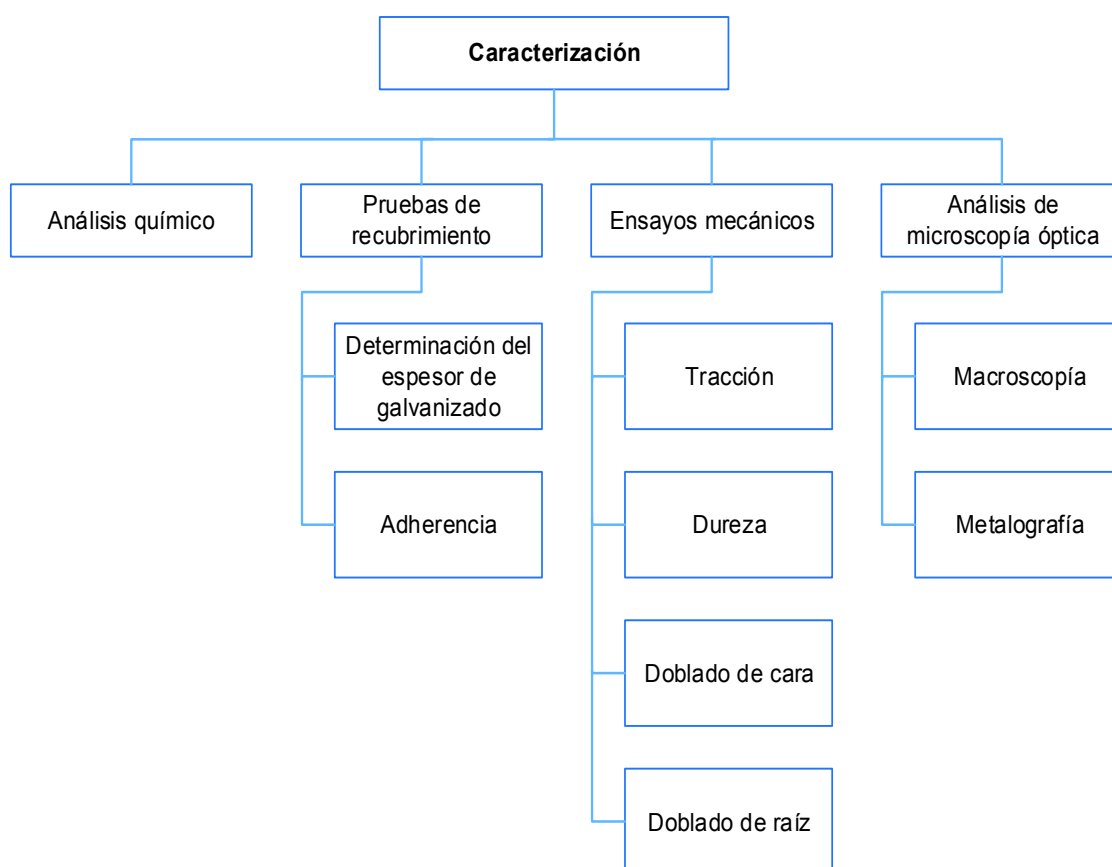
La Figura 2.1, presenta el diagrama del procedimiento empleado para la caracterización de los aceros utilizados en la fabricación de carrocerías en el presente estudio.

Figura 2.1. Diagrama de procedimiento experimental.

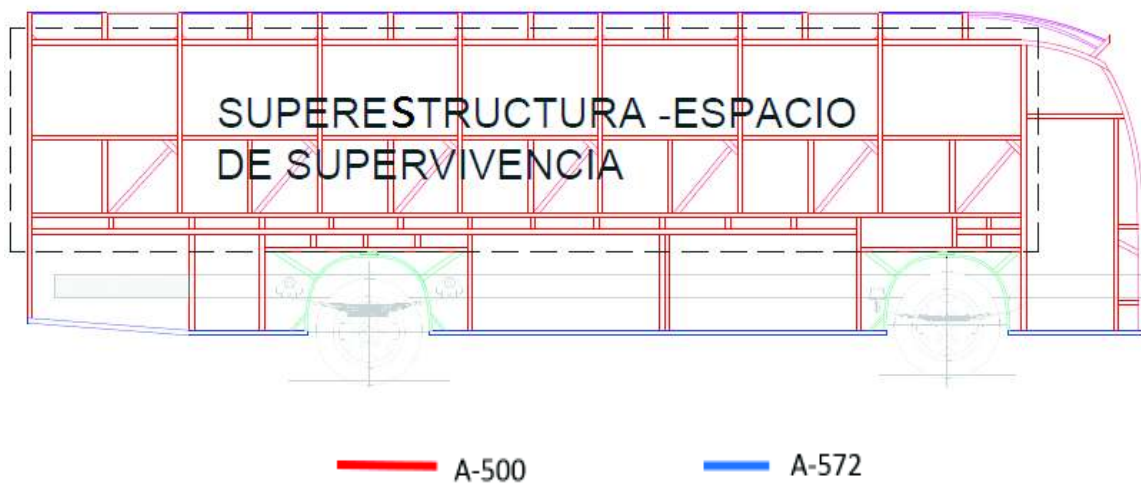
El acero seleccionado es parte de la zona central de la estructura de autobuses, la cual es el habitáculo de los pasajeros, conocido también como espacio de supervivencia y/o superestructura. Los elementos que forman dicha estructura son fundamentales para el presente estudio por lo tanto los planos de las carrocerías permiten identificar los aceros utilizados y el porcentaje de su uso en cada una de las estructuras tanto nacional como importada, tal como se indican en las Figura 2.2 y Figura 2.3.

Figura 2.2. Estructura lateral derecha de un autobús de fabricación nacional.
(Fuente: Planos de Simulación. Anexo C)

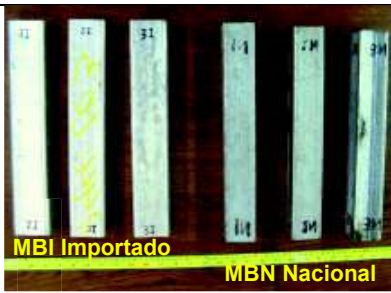
Nro.	Descripción	Cant.	Cod.	Observaciones	Fotografías
1	Tubo estructural cuadrado galvanizado producto nacional	3	MBN	Cuadrado de 50 mm x 50 mm con espesor de 2mm y longitud de 330 mm.

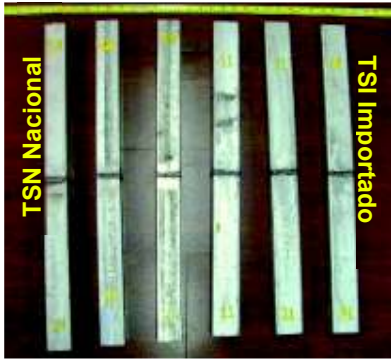
2	Tubo estructural cuadrado galvanizado producto importado	3	MBI	Rectángulo de 60 mm x 40 mm con espesor de 4,8 mm y longitud de 300 mm.	
3	Tubo estructural cuadrado galvanizado producto nacional soldadura a tope	3	TSN	Cuadrado de 50 mm x 50 mm con espesor de 2 mm, soldado a tope y longitud total de 650 mm.

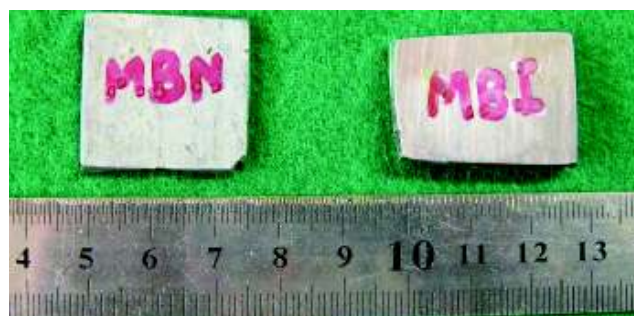
La preparación de las probetas y el ensayo de composición química, se efectuó tomando como referencia la norma ASTM E415:2017¹, considerando el diámetro de abertura (12 mm), del equipo empleado (Figura 2.4), un espectrómetro de emisión de chispa perteneciente al DEMEX de la facultad de ingeniería química de la EPN, que cumple con las características técnicas mostradas en la Tabla 2.3.

Figura 2.4. Muestras para análisis químico.
(Fuente Propia: 2018)

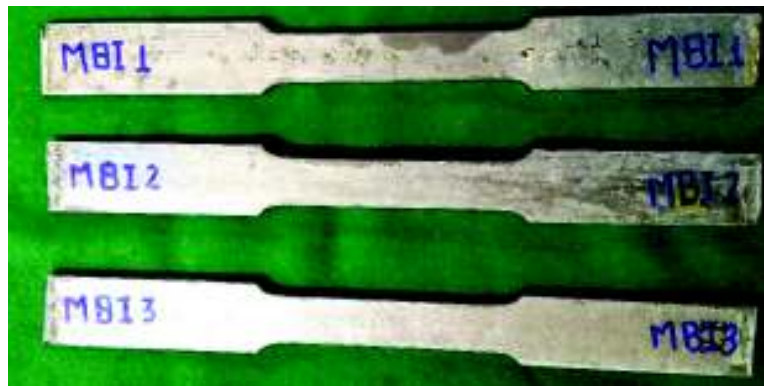
Figura 2.7. Probetas para ensayo de tensión material base producto importado.
(Fuente: Propia, 2018)

Para el ensayo, se extrajeron 3 muestras tanto del producto nacional como importado, las probetas se maquinaron en el Laboratorio de Máquinas y Herramientas de la FIM - EPN (Figuras 2.7 y 2.8).

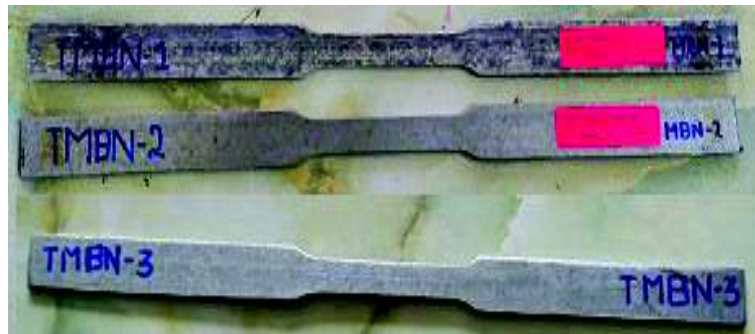
Figura 2.8. Probetas para ensayo de tensión material base producto nacional.
(Fuente: Propia, 2018)

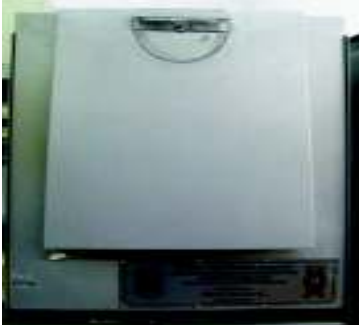
Tabla 2.11. Especificaciones de la mufla para tratamientos térmicos.

Descripción	Especificación	Imagen
Marca:	LINDBERG

Modelo:	MUFLA 0022B	
Serie:	S/S	
Intervalo de Medida:	200-1000 [°C]	
Fecha de Calibración:	2017-07-07	
Número de certificado:	EPN-UIO-MEI-041-17

bruscamente en agua. Este ensayo se ejecutó en el Laboratorio de Metalografía, Desgaste y Falla de la de la FIM - EPN; con el equipo cuyas especificaciones se detallan en la Tabla 2.11.

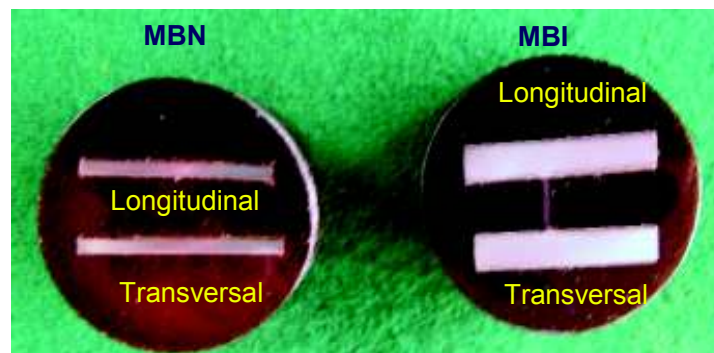
La preparación metalográfica, tiene como objetivo observar las fases, microestructuras y en ciertos casos medir el tamaño medio de grano. Para el presente estudio se utilizaron dos muestras de cada uno de los materiales base (longitudinal y transversal). Estas muestras se colocaron en resina para facilitar su preparación y lograr la planicidad deseada (Figura 2.9).

Figura 2.9. Material base (tubo estructural galvanizado), para análisis metalográfico.
(Fuente: Propia, 2018)

Para el ensayo de dureza se emplearon las mismas muestras que se observan en la figura 2.9 (sentido transversal), realizando 5 indentaciones en cada una de las probetas en Rockwell B (HRB). El ensayo se lleva a cabo en Laboratorio de Metalografía, Desgaste y Falla de la FIM – EPM y las características del equipo empleado se detallan en la Tabla 2.12.

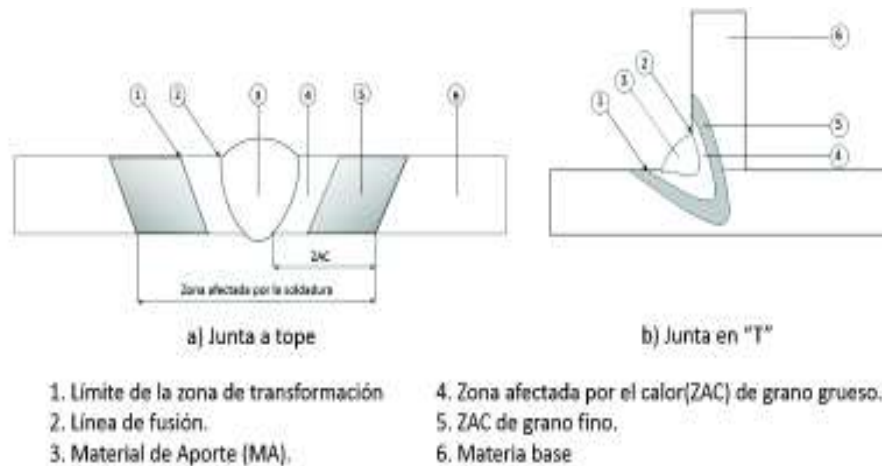
Para complementar el estudio, se realiza el ensayo de microdureza (material base MB, zona afectada por el calor ZAC y material de aporte MA), de acuerdo al esquema mostrado en la Figura 2.10.

Figura 2.10. Esquema de las zonas de las probetas soldadas
 (Fuente: Propia, 2018)

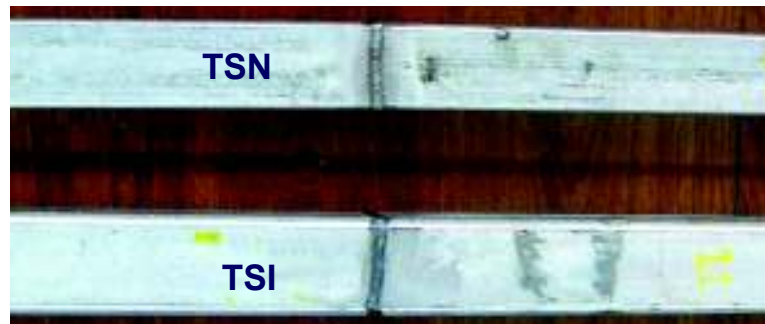
Figura 2.11. Tubo estructural galvanizado, soldadura a tope para análisis visual.
(Fuente: Propia, 2018)

Las probetas analizadas en la inspección visual son las que se presentan en las Figuras 2.11 y 2.12. Para dar un valor a las discontinuidades presentes en la soldadura a tope (techo-techo) de la zona de supervivencia, se realiza un corte longitudinal y con un estereomicroscopio SZX7 (Tabla 2.16), se examina las probetas extraídas.

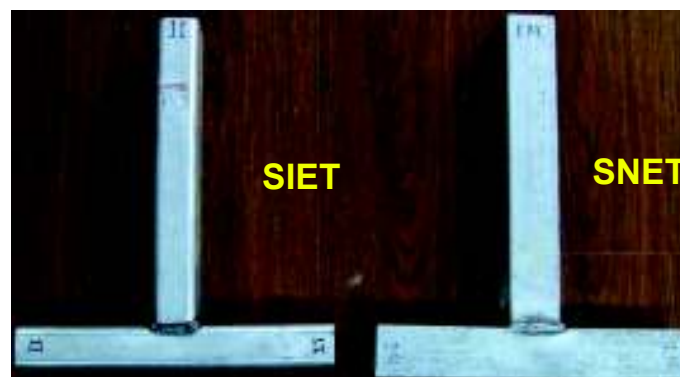
Figura 2.12. Tubo estructural galvanizado, soldadura en T para análisis visual.
(Fuente: Propia, 2018)

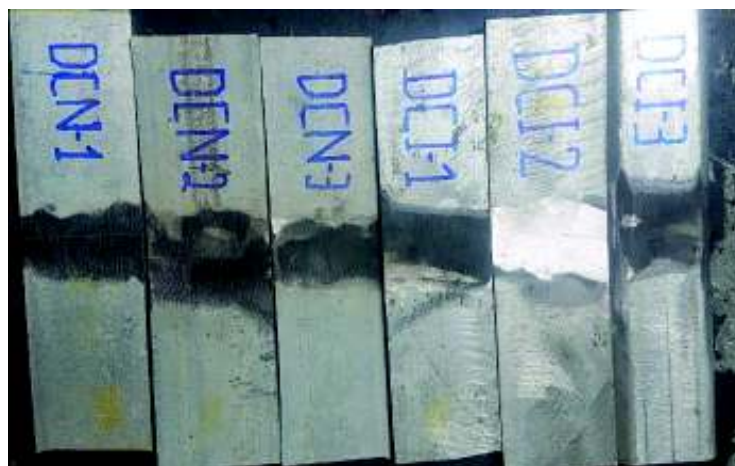
Figura 2.15. Probetas para ensayo de doblado de cara.
(Fuente: Propia, 2018)

La geometría y dimensiones de las probetas ensayadas se presentan en las Figuras 2.13 y 2.14. Se ensayaron total de 12 probetas extraídas de la soldadura a tope (techo-techo) de la zona de supervivencia, provistas por las empresas nacional e importada (Figuras 2.15 y 2.16).

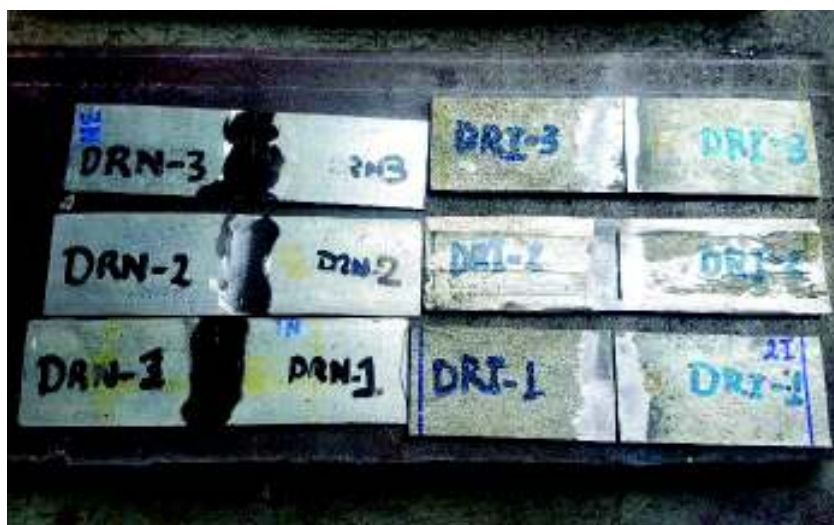
Figura 2.16. Probetas para ensayo de doblado de raíz.
(Fuente: Propia, 2018)

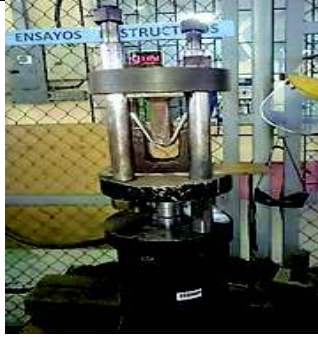
Tabla 2.18. Especificaciones de máquina de ensayo de doblez guiado.

Descripción	Especificación	Imagen
Marca:	S/N

Modelo:	S/N	
Aplicación de carga:	Sistema hidráulico

El ensayo de doblado de cara y raíz fue realizado en el Laboratorio de Soldadura de la FIM - EPN, con el equipo cuyas especificaciones se detallan en la Tabla 2.18.

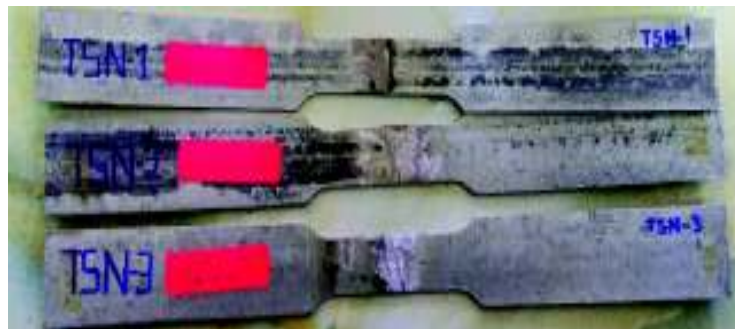
Figura 2.19. Probetas para ensayo de tensión soldadas producto nacional.
(Fuente: Propia, 2018)

Para el ensayo de tensión, se extrajo un total de 6 probetas de la soldadura a tope (techo-techo) de la zona de supervivencia provistas por las empresas (nacional – importada), las mismas que se maquinaron en el Laboratorio de Máquinas y Herramientas de la FIM – EPN (Figuras 2.19 y 2.20). El ensayo se realizó en la máquina universal del Laboratorio de Ensayos Mecánicos del INEN y sus especificaciones técnicas se muestran en la Tabla 2.5.

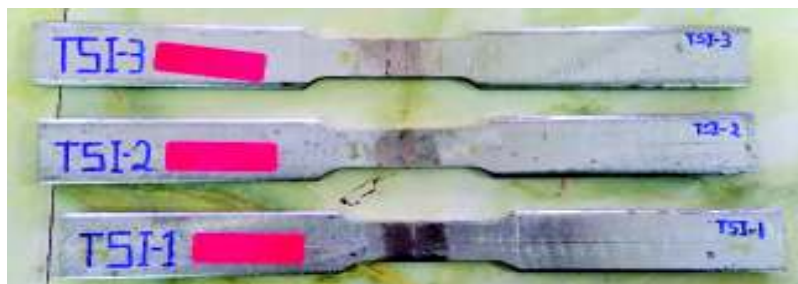
Figura 2.20. Probetas para ensayo de tensión soldadas producto importado.
(Fuente: Propia, 2018)

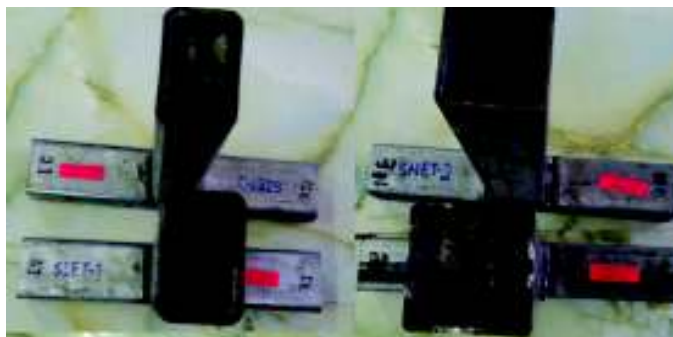
Se realiza los ensayos de tracción en los tubos con soldadura en T (techo-ventana) de la zona de supervivencia provistos por las empresas fabricantes de carrocerías, con el fin de verificar la carga máxima de resistencia de estos elementos (Figura 2.21).

Figura 2.21. Tubos estructural galvanizado soldadura en T, para ensayo de tensión.
(Fuente: Propia, 2018)

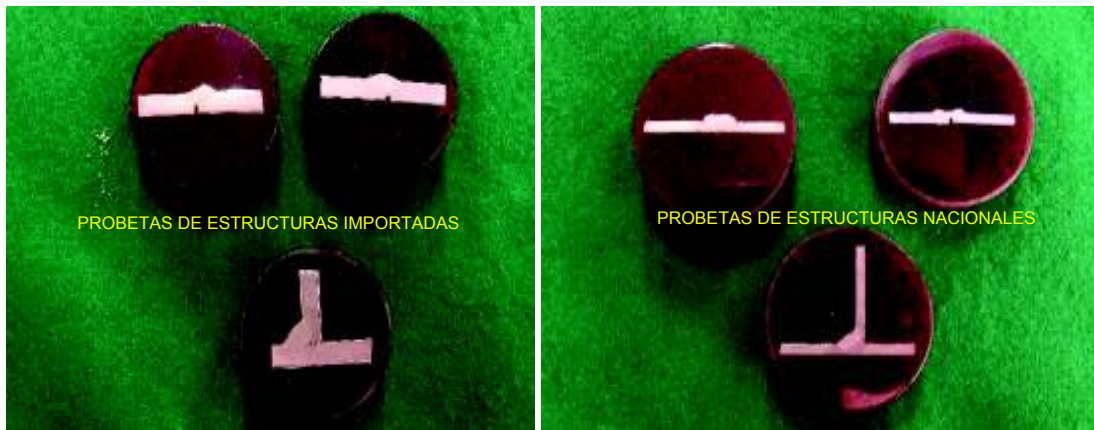
Para el ensayo macroscópico, la preparación de probetas se realizó en los equipos descritos en las Tablas 2.7, 2.8 y 2.16, en el Laboratorio de Metalografía, Desgaste y Falla de la FIM – EPN. Las probetas a las cuales se les realiza el ensayo macroscópico se muestran en la Figura 2.22.

Figura 2.22. Probetas soldadas a tope y en T, para análisis macroscópico.
(Fuente: Propia, 2018)

El ensayo metalográfico se realiza de acuerdo a la descripción colocada en el punto 2.2.5 para el material base, pero en este caso las muestras se extrajeron de las uniones soldadas a tope pertenecientes a techo- techo y en T (techo- ventana) de la zona de supervivencia (Figura 2.22).

Para el ensayo de microdureza, se utilizan las mismas probetas de la Figura 2.22. El ensayo se lleva a cabo en el Laboratorio de Metalografía, Desgaste y Falla de la FIM - EPN, aplicando una carga de 200gf, por 15s [29]; el equipo empleado se detalla en la Tabla 2.20.

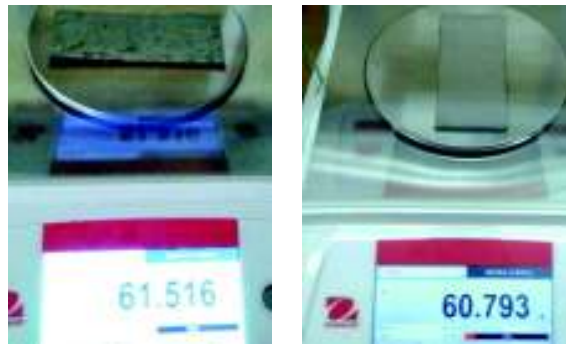
Mediante el método de gravimetría, aplicado a la probeta de la materia prima de la zona de supervivencia, se toman los pesos iniciales y finales (Figura 3.4).

Figura 3.4. Peso inicial y final MBN, zona de supervivencia.
(Fuente: Propia, 2018)

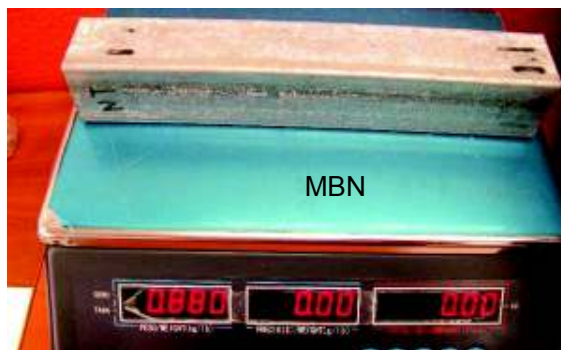
La determinación de la adherencia del recubrimiento se realizó a una de las muestras de la materia prima de la zona de supervivencia de 30 cm de longitud, cuyo peso inicial es de 880 g (Figura 3.7), siguiendo los parámetros que establece la NTE INEN 950:2013 [22], los resultados se observan en las Figuras 3.8 y 3.9.

Figura 3.7. Peso inicial del MBN, zona de supervivencia.
(Fuente: Propia, 2018)

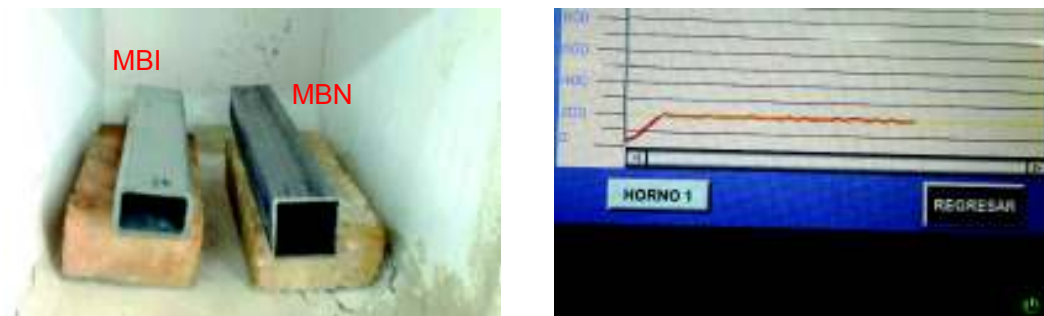
Figura 3.8. Ensayo por enfriamiento brusco MBN y MBI, zona de supervivencia.
(Fuente: Propia, 2018)

La determinación de la adherencia de recubrimiento se realizó a una de las muestras de la materia prima de la zona de supervivencia de 30 cm de longitud, cuyo peso inicial es de 1900 g (Figura 3.38), siguiendo los parámetros que establece la NTE INEN 950:2013 [22]. Los resultados se muestran en las Figuras 3.8 y 3.9.

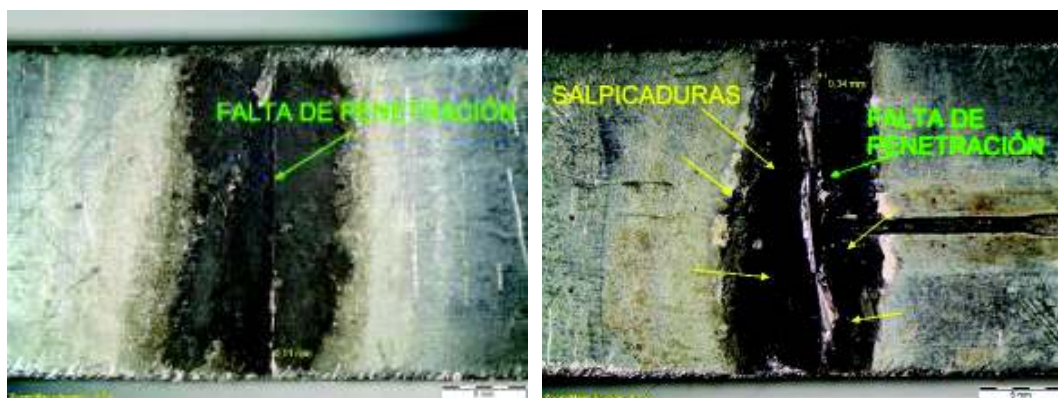
En la parte interna del tubo, la soldadura a tope presenta falta de penetración, separación de placas entre 0,11 mm - 0,34 mm y gran cantidad de salpicaduras (Figura 3.14).

Figura 3.14. Discontinuidades TSN, superficie interna.
(Fuente: Propia, 2018)

La Tabla 3.6 permite verificar el grado de cumplimiento de las discontinuidades presentes en la soldadura a tope, considerando los resultados de la inspección visual, de acuerdo a la norma AWS D8.8M:2017 y AWS D1.1:2015 (Tablas 2.14, 2.15, Figuras 3.13 y 3.14).

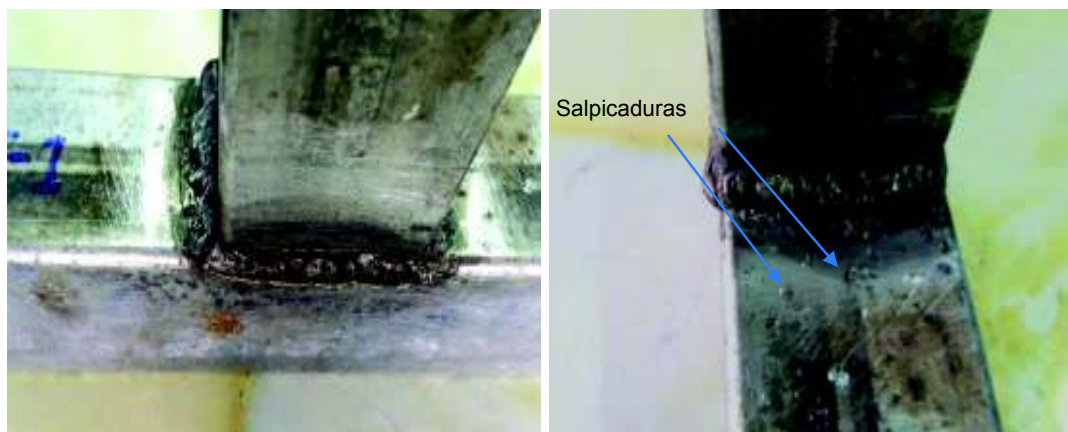
En la superficie externa del tubo estructural cuadrado galvanizado soldadura en T (techo-ventana) de la zona de supervivencia, se observa un cordón homogéneo, y la presencia de gran cantidad de salpicaduras (Figura 3.15).

Figura 3.15. Superficie externa SNET.
(Fuente: Propia, 2018)

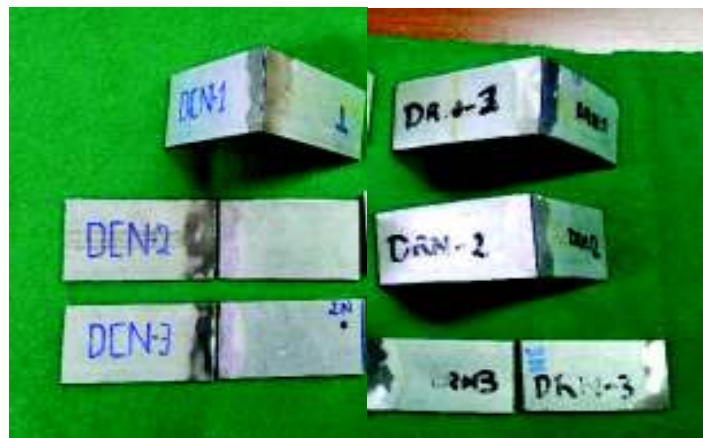
En la Figura 3.17, se muestran las probetas de las soldaduras a tope (techo-techo) de la zona de supervivencia, sometidas a ensayos de doblado de cara y raíz.

Figura 3.17. Probetas TSN sometidas a ensayos de doblado de cara y raíz.
(Fuente: Propia, 2018)

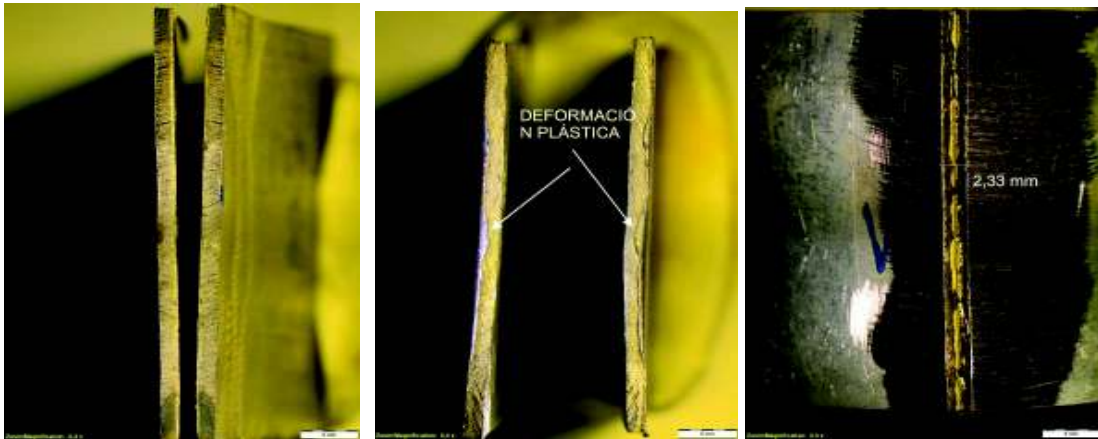
A una magnificación de 4X, en el ensayo de doblado de cara (Figura 3.18), dos de las probetas se fracturaron, presentando una de ellas una superficie de fractura con presencia de deformación plástica y la otra una superficie totalmente lisa. En la probeta que no se

fractura, se observa la presencia de una grieta que atraviesa toda la longitud de la muestra, con una abertura de 2,33 mm.

Figura 3.18. Probetas sometidas a ensayos de doblez de cara TSN.
(Fuente: Propia, 2018)

La Tabla 3.7 permite verificar el grado de cumplimiento de las discontinuidades presentes en la soldadura a tope (techo- techo), con los resultados del doblado de cara y raíz, considerando la norma AWS D1.1:2015 (Tablas 2.17, Figuras 3.18, 3.19 y 3.20).

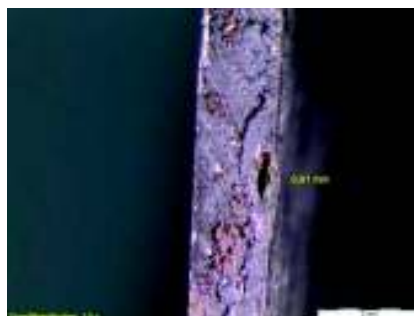
A la misma magnificación, en el ensayo de doblado de raíz (Figura 3.19), una de las probetas se fracturó. Las dos probetas restantes presentan aberturas que van desde 1,84 mm a 2,03 mm de longitud. Al aumentar la magnificación a 16X, se puede observar la presencia de porosidad de 0,81 mm (Figura 3.20).

Figura 3.20. Detalle de la porosidad probeta de doblado de raíz TSN
(Fuente: Propia, 2018)

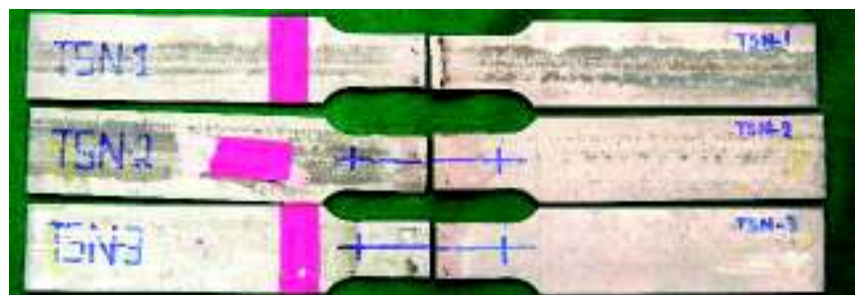
Se realizó ensayos de tensión a 3 probetas con soldaduras a tope (techo-techo) de la zona de supervivencia, obteniendo los resultados que se muestran en la Tabla 3.8 y en las Figuras 3.21 a 3.23.

Figura 3.21. Probetas ensayadas TSN.
(Fuente: Propia, 2018)

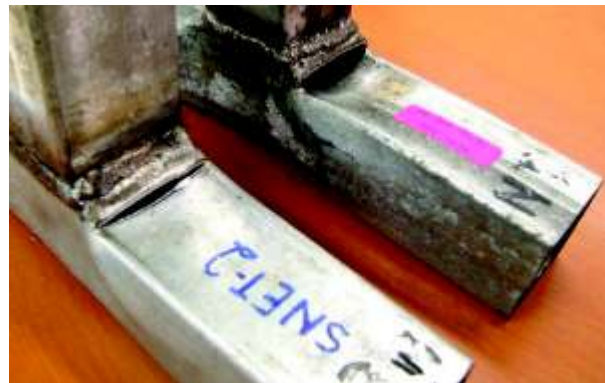
Los resultados de los ensayos de tensión con soldadura en T (techo- ventana) de la zona de supervivencia se muestran en la Tabla 3.9 y Figura 3.25.

Figura 3.25. Probetas ensayadas SNET.
(Fuente: Propia, 2018)

Para el ensayo de tensión realizado a las probetas soldadas en T (techo- ventana), los valores de la resistencia a la tracción para el producto nacional es de aproximadamente 25 veces mayor a la resistencia que presenta el material base, produciéndose la falla en el material de aporte (MA), tal como se observa en la Figura 3.25. En el caso del producto importado este valor se triplica, produciéndose la falla en el material base (Figura 3.53), lo que favorece este tipo de juntas soldadas en la estructura, (Tablas 3.9 y 3.21).

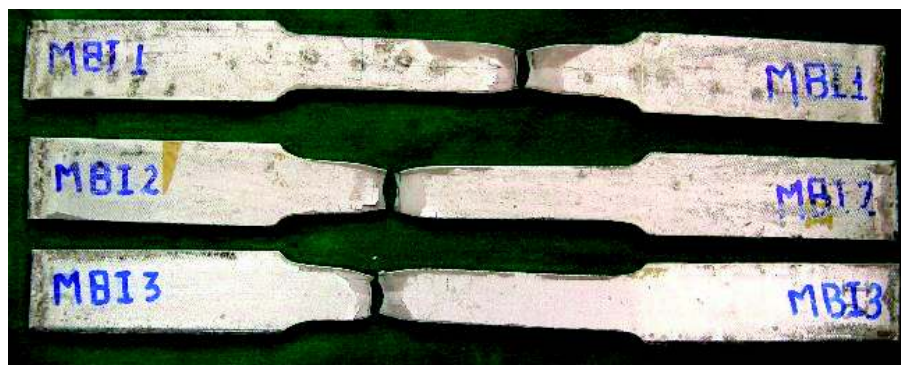
Los valores obtenidos en el ensayo de tensión de la materia prima de la zona de supervivencia se muestran en la Tabla 3.14 y Figuras 3.32 - 3.33.

Figura 3.32. Probetas ensayadas del MBI, zona de supervivencia.
(Fuente: Propia, 2018)

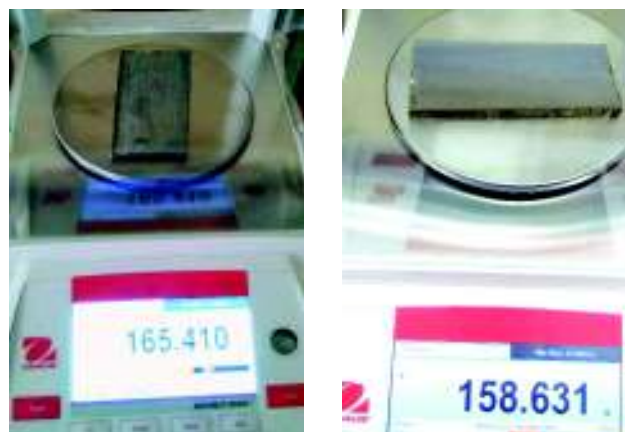
Mediante el método de gravimetría, aplicado a la probeta de la materia prima de la zona de supervivencia, se toman los pesos iniciales y finales (Figura 3.35).

Figura 3.35. Peso inicial y final MBI, zona de supervivencia.
(Fuente: Propia, 2018)

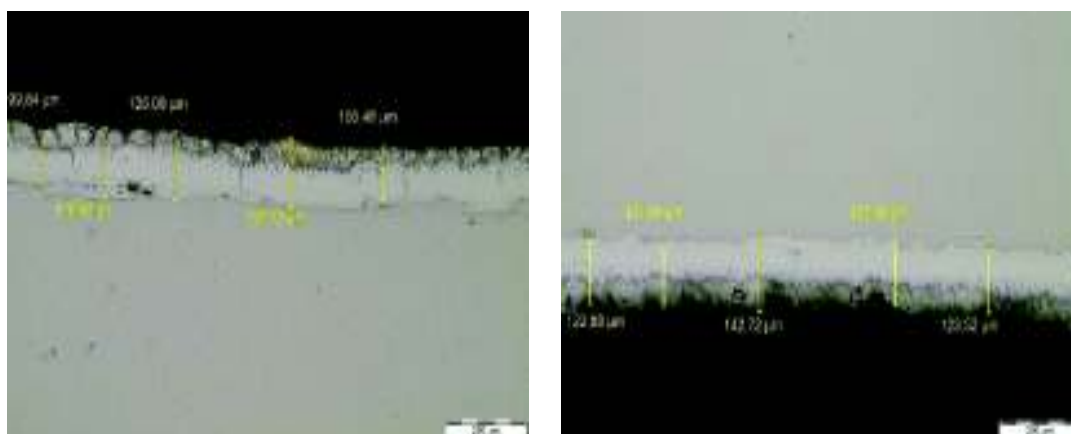
La determinación del espesor de galvanizado por el método de corte micrográfico, para la muestra de la materia prima de la zona de supervivencia, se observa en la Figura 3.36. Los valores obtenidos se muestran en la Tabla 3.16.

Figura 3.36. Medición de espesor de galvanizado MBI, zona de supervivencia.
(Fuente: Propia, 2018)

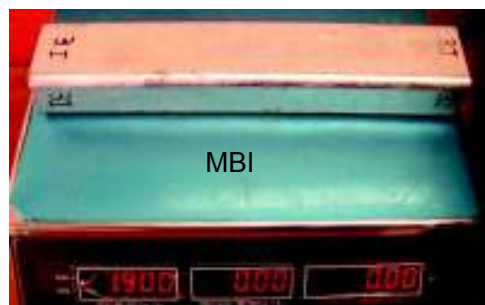
Figura 3.38. Peso inicial MBI, zona de supervivencia.
(Fuente: Propia, 2018)

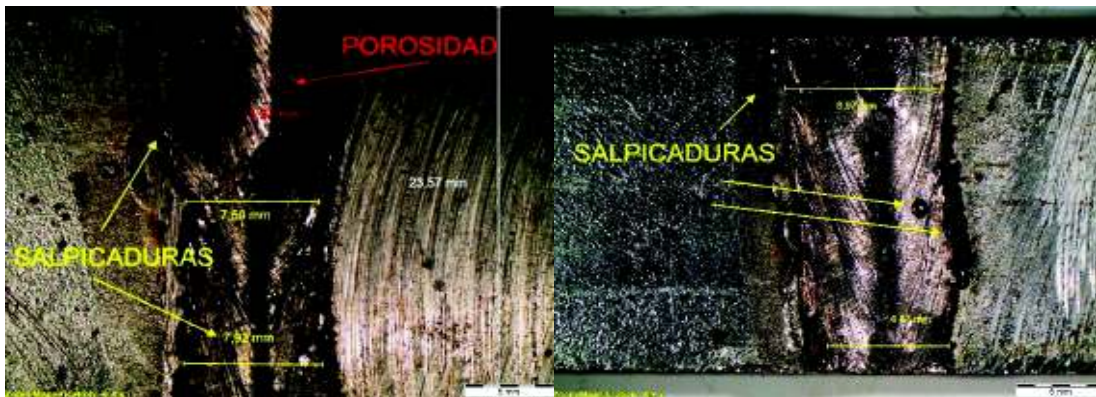
En la parte externa de la soldadura a tope de las muestras techo-techo, se observa la falta de homogeneidad, así como la presencia de gran cantidad de salpicaduras y un poro superficial de 1,21 mm de diámetro en una longitud de 23,17 mm de soldadura (Figura 3.42).

Figura 3.42. Discontinuidades TSI, superficie externa.
(Fuente: Propia, 2018)

La Tabla 3.18 permite verificar el grado de cumplimiento de las discontinuidades presentes en la soldadura a tope, evaluando los resultados de la inspección visual, en base a las normas AWS D8.8M:2017 y AWS D1.1:2015 (Tablas 2.14, 2.15, Figuras 3.42 y 3.43).

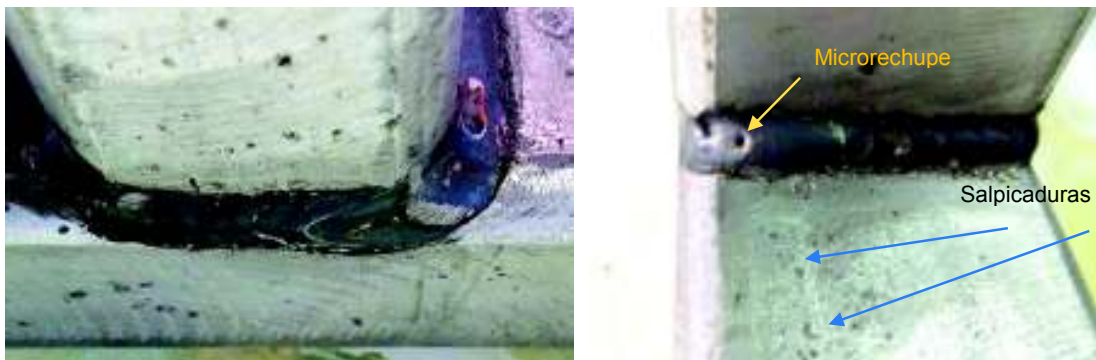
En la superficie externa del tubo estructural cuadrado galvanizado soldadura en T (techo-ventana) de la zona de supervivencia, se observa la falta de homogeneidad de la misma, como también la presencia de salpicaduras y micro rechupes en los cambios de sección del tubo (Figura 3.44).

Figura 3.44. Superficie externa SIET.
(Fuente: Propia, 2018)

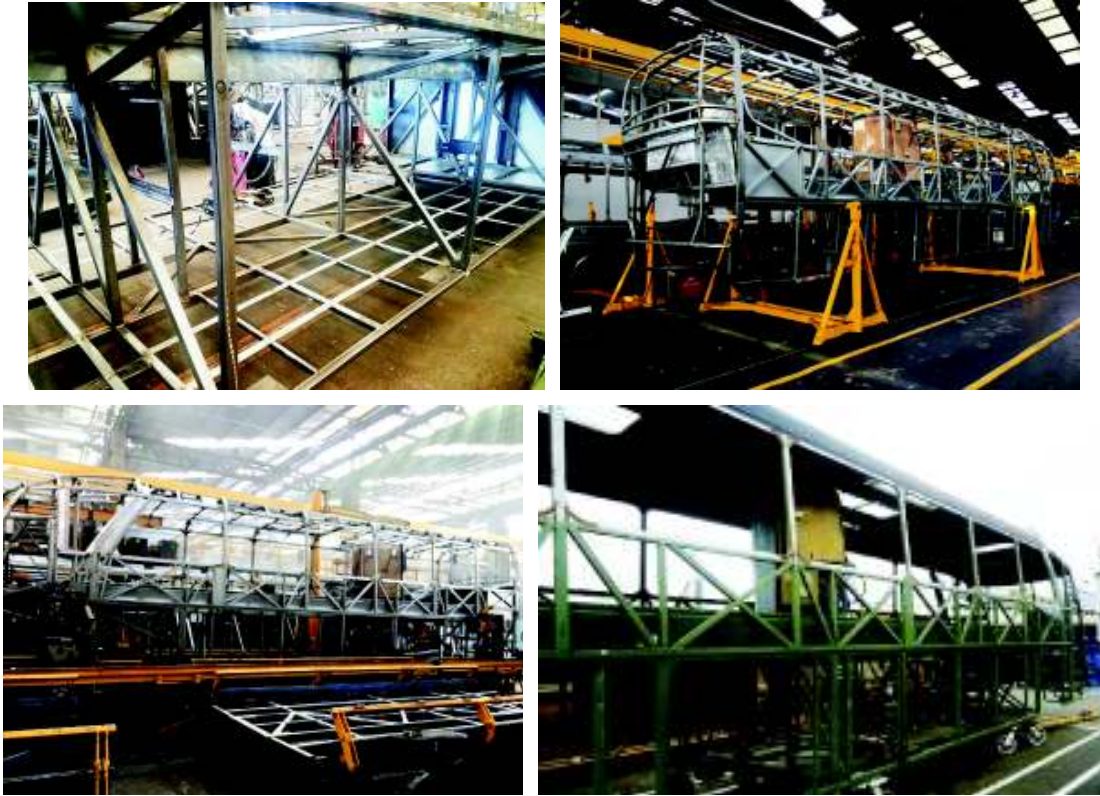
También, se realizó inspecciones in situ a las estructuras terminadas de fabricación importada observando lo mostrado en la Figura 3.45.

Figura 3.45. Inspección in situ, estructura importada.
(Fuente: Propia, 2018)

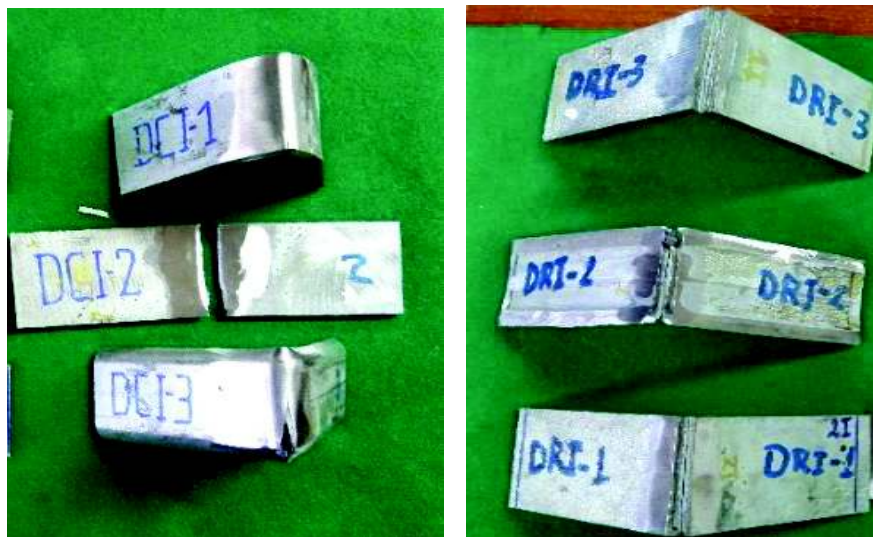
En la Figura 3.46, se muestran las probetas de las soldaduras a tope (techo-techo) de la zona de supervivencia, sometidas a ensayos de doblado de cara y raíz.

Figura 3.46. Probetas TSI sometidas a ensayos de doblado de cara y raíz.
(Fuente: Propia, 2018)

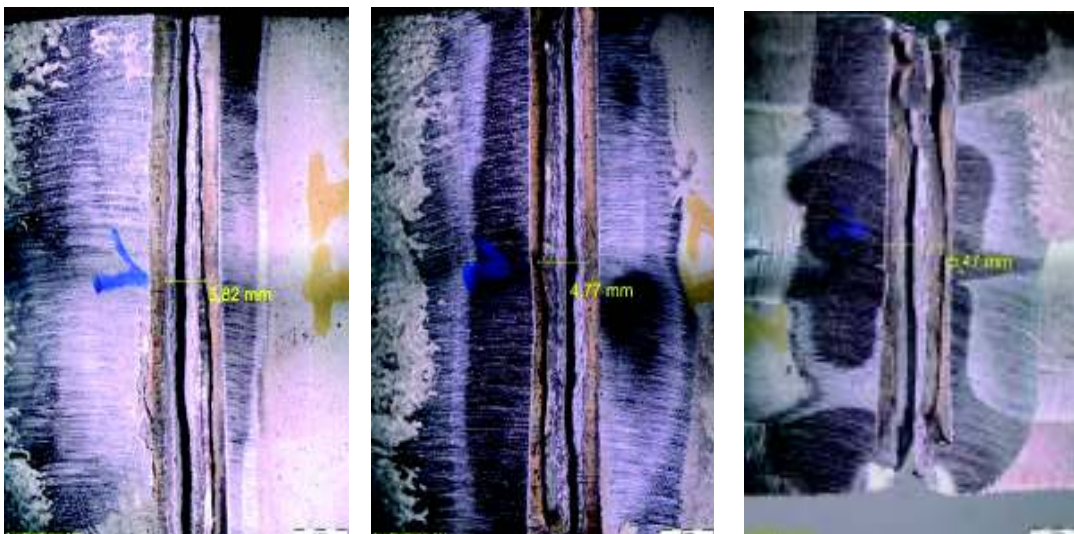
A la misma magnificación, en el ensayo de doblado de raíz, ninguna de las probetas se fracturó, pero presentan aberturas con longitudes entre 3,82 mm a 5,47 mm (Figura 3.48).

Figura 3.48. Probetas sometidas a ensayos de doblado de raíz TSI.
(Fuente: Propia, 2018)

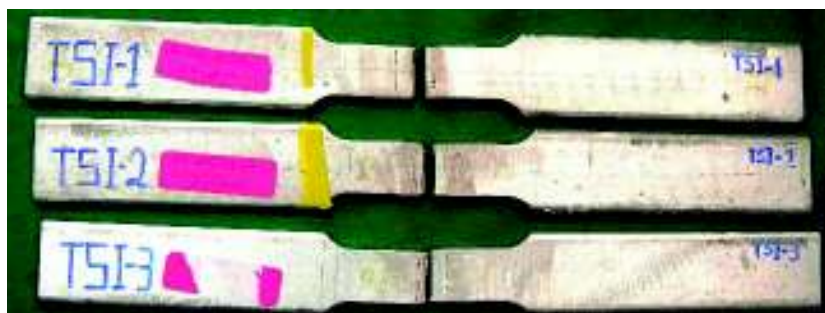
Figura 3.49. Probetas ensayadas TSI.
(Fuente: Propia, 2018)

Se realizó el ensayo de tensión a 3 probetas de las soldaduras a tope (techo-techo) de la zona de supervivencia, obteniendo los resultados que se muestran en la Tabla 3.20 y en las Figuras 3.49 a 3.51.

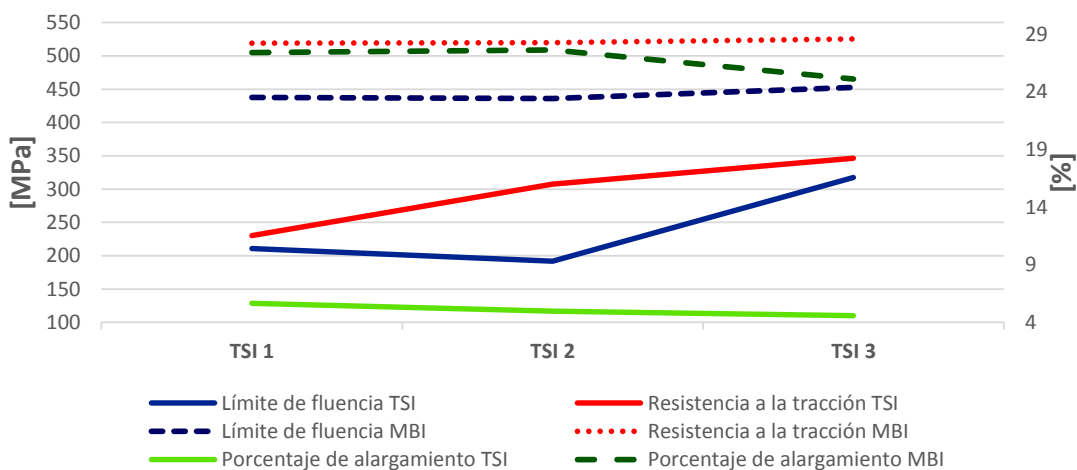
La Figura 3.52 permite observar el grado de cumplimiento de los resultados de tensión de las probetas de soldadura a tope (techo- techo) y el material base (Tablas 3.14 y 3.20).

Figura 3.52. Resultados de los ensayos de tensión TSI vs resultados de ensayo de tensión MBI.
(Fuente: Propia, 2018)

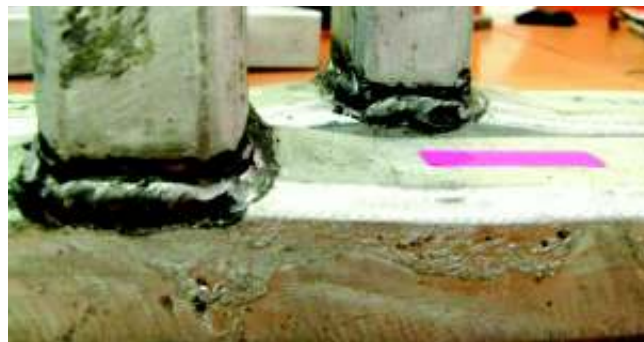
Los resultados de los ensayos de tensión con soldadura en T (techo- ventana), de la zona de supervivencia) se muestran en la Tabla 3.21 y Figura 3.53.

Figura 3.53. Probetas Ensayadas SIET.
(Fuente: Propia, 2018)

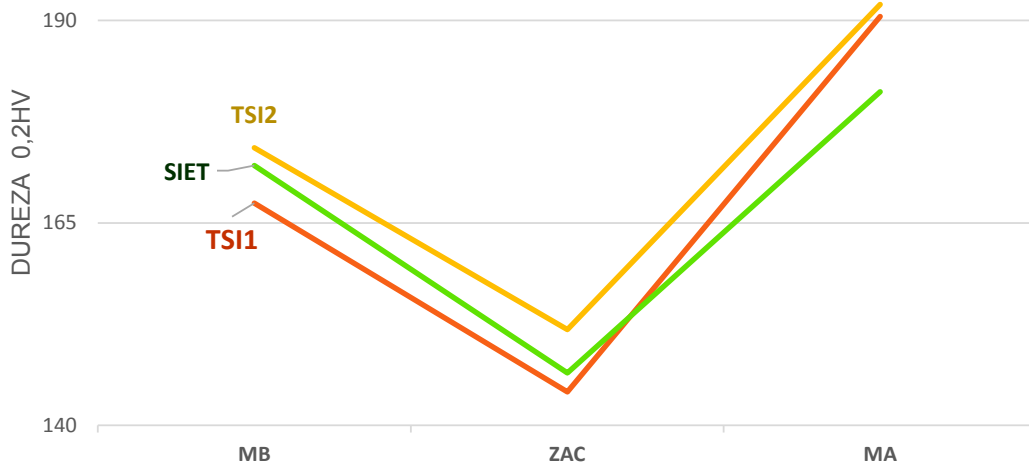
El mapeo de microdurezas se realizó en diferentes secciones de las probetas extraídas de las muestras de las uniones soldadas pertenecientes a soldadura a tope (techo – techo) y en T (techo-ventana) de la zona de supervivencia (Figura 2.23), obteniendo los resultados que se observan en la Tabla 3.24 y Figura 3.59.

Figura 3.59. Barrido de durezas TSI (techo-techo) y SIET (techo- ventana) de la zona de supervivencia.
(Fuente: Propia, 2018)
