ESCUELA POLITÉCNICA NACIONAL

FACULTAD DE INGENIERÍA MECÁNICA

CARACTERIZACIÓN DE LOS ACEROS UTILIZADOS EN LAS ESTRUCTURAS DE CARROCERÍAS EN VEHÍCULOS DE TRANSPORTE DE PASAJEROS

**TRABAJO DE TITULACIÓN PREVIO A LA OBTENCIÓN DEL TÍTULO DE
MAGÍSTER EN SISTEMAS AUTOMOTRICES**

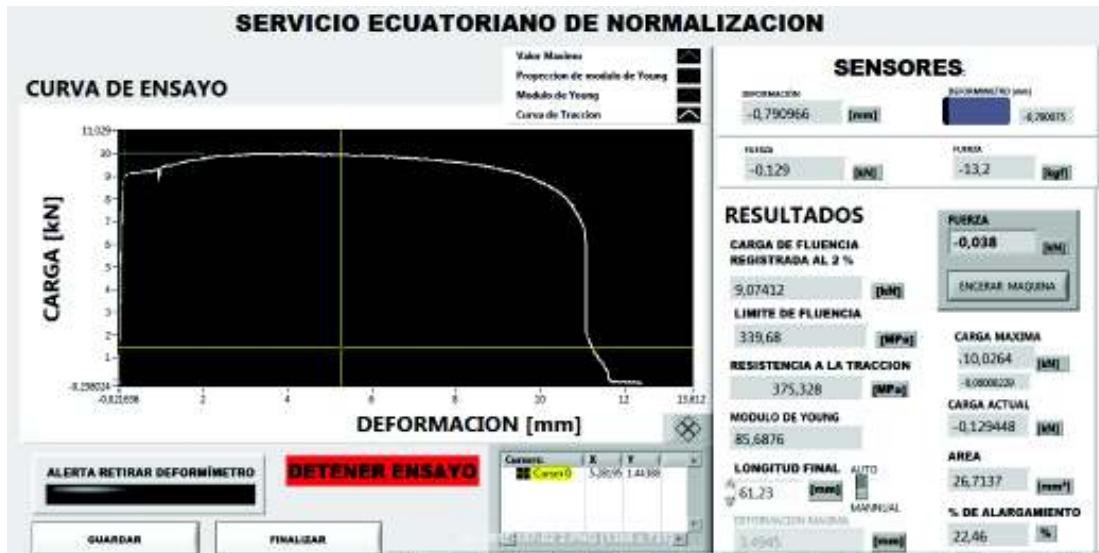
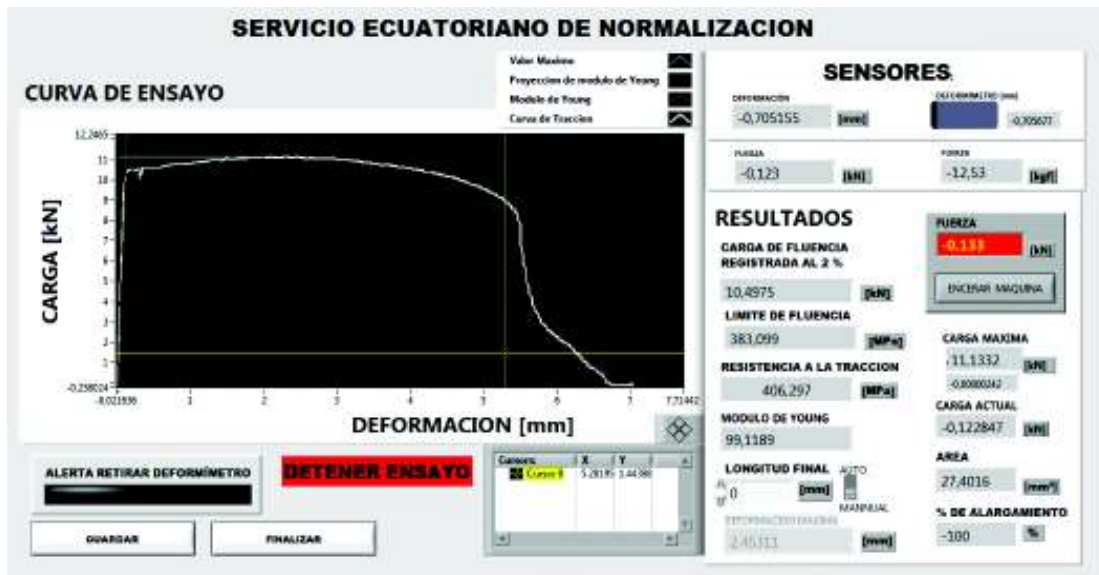
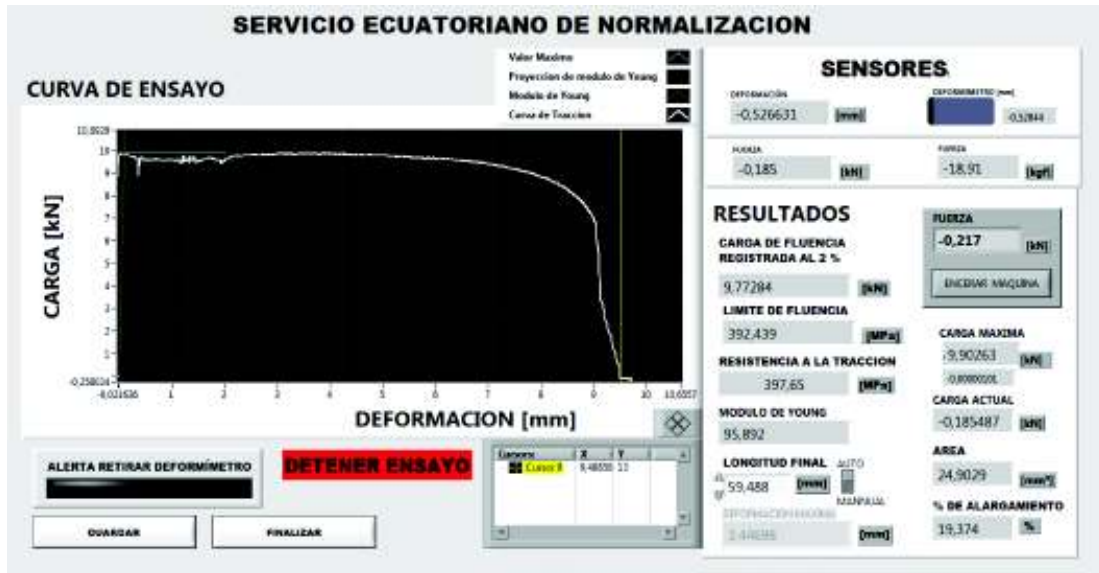
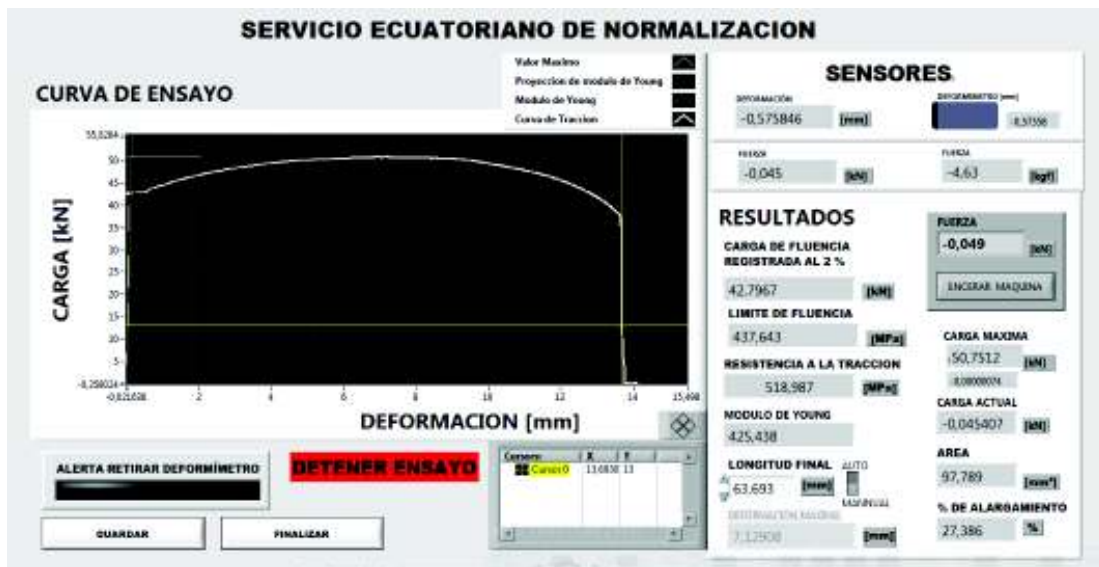
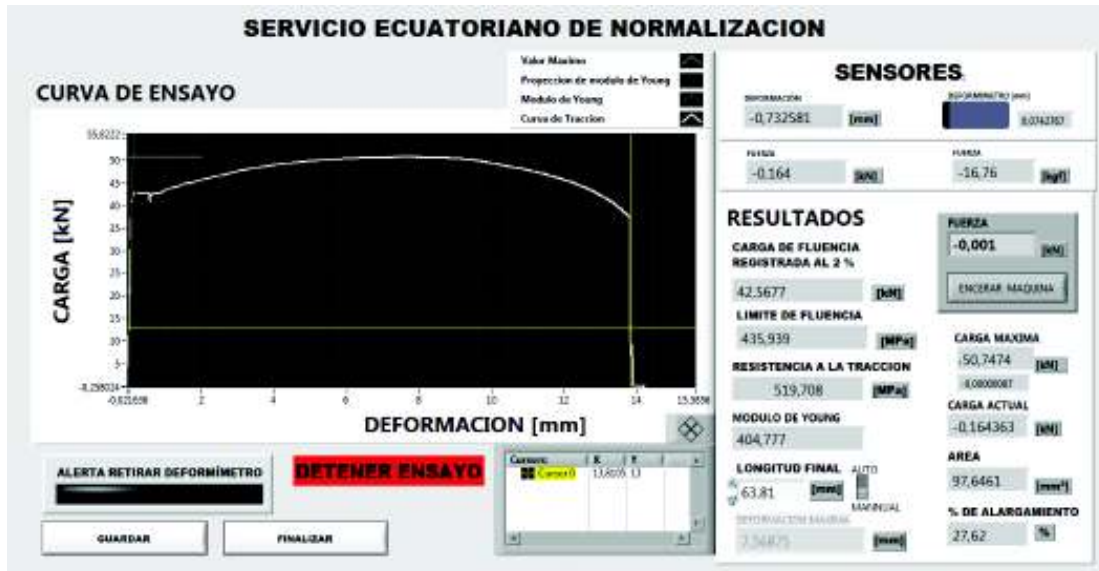
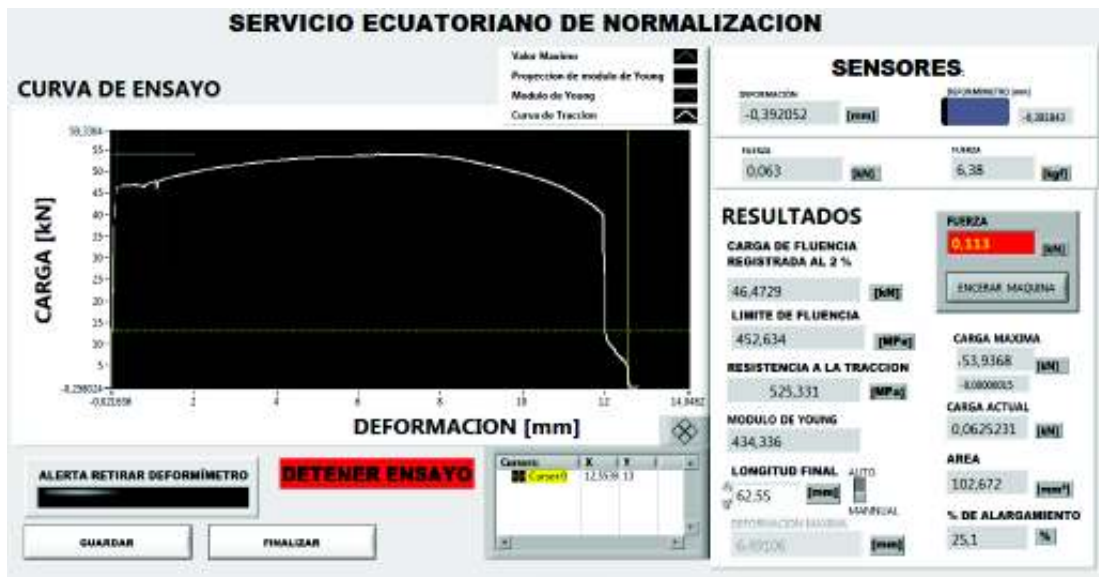
Gráficas de los Resultados de ensayos de tracción de material base de carrocería nacional y carrocería importada

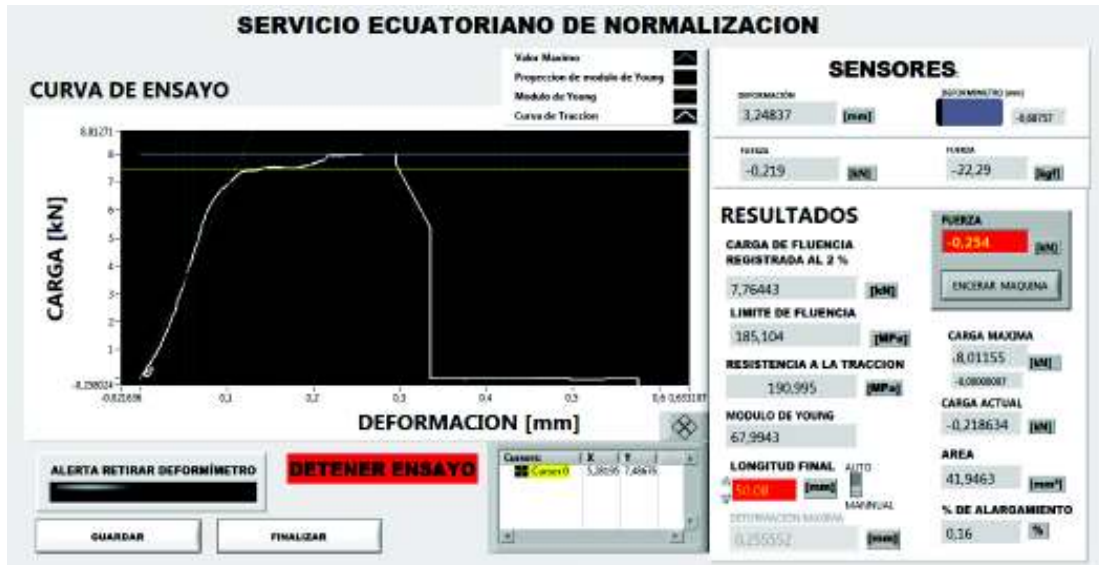
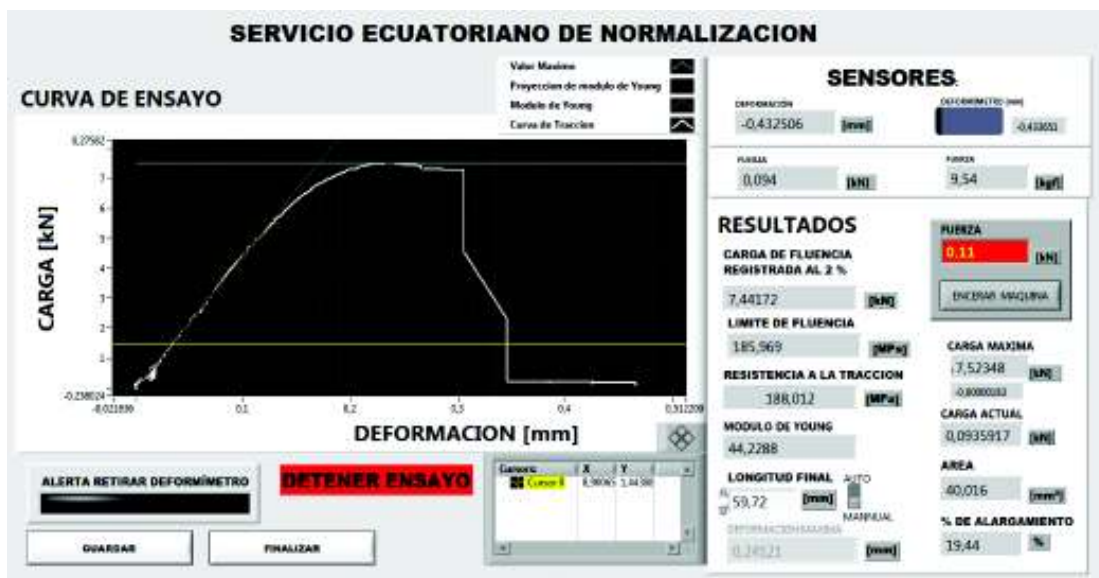
Gráficas de los Resultados de ensayos de tracción del material con soldadura de carrocería nacional y carrocería importada
