ESCUELA POLITÉCNICA NACIONAL

FACULTAD DE INGENIERÍA MECÁNICA

ESTUDIO Y CARACTERIZACIÓN DE LA SENSIBILIDAD A LA CORROSIÓN POR PICADURA DEL ACERO A-572 SOLDADO Y TRATADO TÉRMICAMENTE

**TRABAJO DE TITULACIÓN PREVIO A LA OBTENCIÓN DEL TÍTULO DE
INGENIERO MECÁNICO**

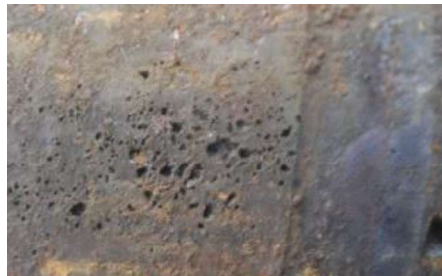
Figura 1.10: Representación de picadura en una placa de metal.
(Fuente: García, 2016)

orificios en una superficie relativamente no atacada, las picaduras pueden tener varias formas, el propio avance de las picaduras es responsable de la forma que tienen estas (García, 2016). En la figura 1.10. se ve una representación de las picaduras en los aceros.

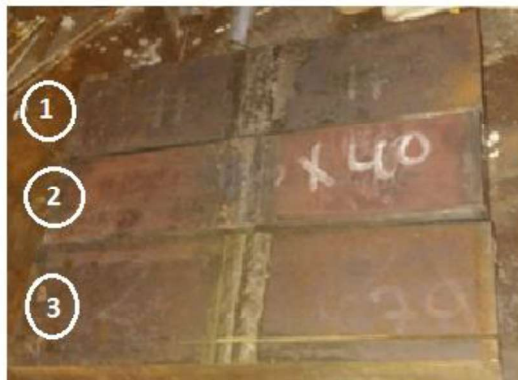
Figura 2.1: Placas soldadas y tratadas térmicamente. 1) Placa con tratamiento recocido. 2) Placa sin tratamiento 3) Placa con tratamiento térmico para aliviar tensiones residuales.

La figura 2.1. muestra las placas utilizadas para realizar los tratamientos térmicos.

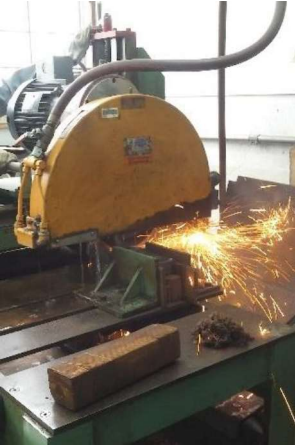
Equipo	Figura	Características
<p>Sierra de Disco W.J. SAVAGE CO.INC</p>

<p>Voltaje: 230/460 V Amperaje: 26/13 A 10 HP 1745 rpm Frecuencia: 60 Hz</p>
<p>Sierra recta UNIZ</p>

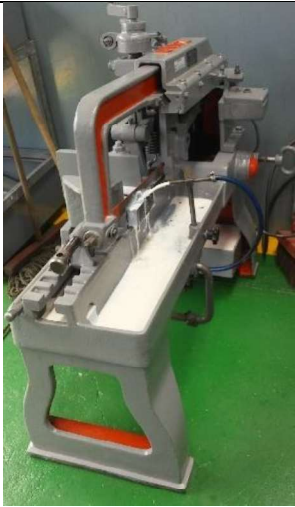
<p>Voltaje: 220/440 V Amperaje: 2.8/1.4 A 1 HP 1750 rpm Ciclos: 60 Refrigerante: Taladrina</p>
<p>Cortadora con Hilo de Tungsteno YGS-64C</p>

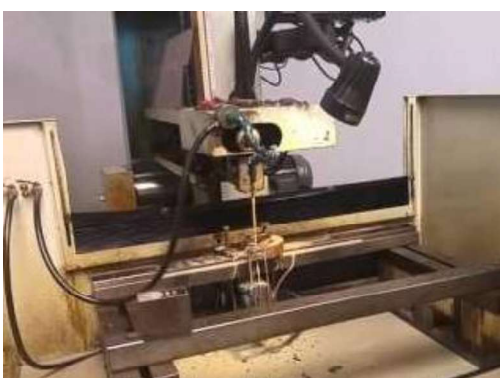
<p>Voltaje: 220V/ 3KW Amperaje: 2.8A 2 HP Frecuencia:50-60 Hz</p>

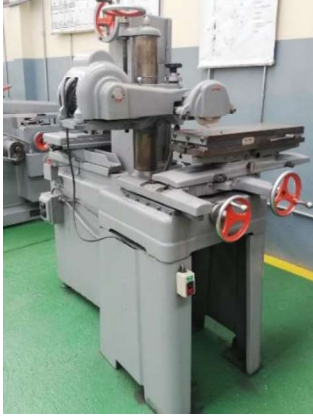
Equipo	Figura	Características
<p style="text-align: center;">Rectificadora DoALL</p>

<p style="text-align: center;">Modelo: DH-612 Voltaje; 220 V Amperaje: 15/3 A Ciclos: 60 1 HP</p>
<p style="text-align: center;">Limadora Eléctrica BILBAO</p>

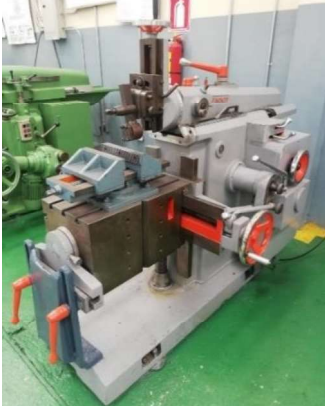
<p style="text-align: center;">Motor asíncrono Tipo: MT.100.L-4 Frecuencia: 60Hz Voltaje: 220/380 V Amperaje: 11.5/6.6 A 4CV 4.20 r/m</p>

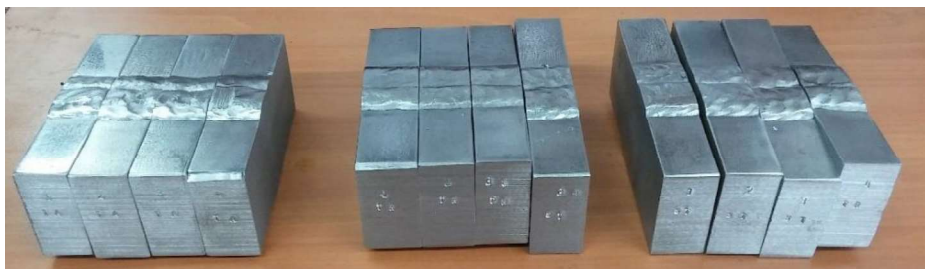
Figura 2.2. Probetas totalmente libres de protecciones.

Finalmente se realiza la limpieza de la capa protectora (Calamida) que tiene el acero desde su fabricación, todo aquello con el fin de que no intervenga nada en el contacto con el ácido en donde se sumergen.

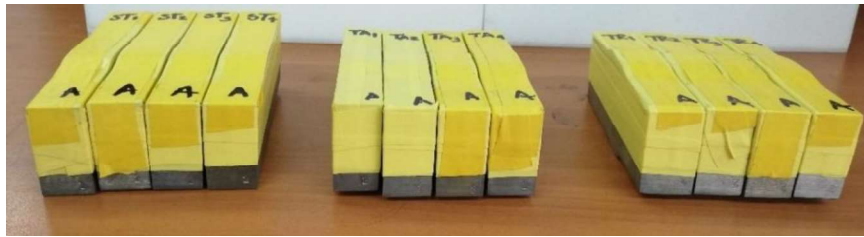
Figura 2.5. Protección de áreas sin contacto.

Aprovechando que el diseño de la junta se presta para la división de dos lados, para lo cual se sumerge primero el lado A, y después de transcurrido el tiempo de estudio se cambia de lado. Se debe evitar el contacto de los especímenes y la porta probetas, para ello, durante el montaje se coloca material aislante en las partes que no tendrán contacto con la solución como se muestra en la figura 2.5.

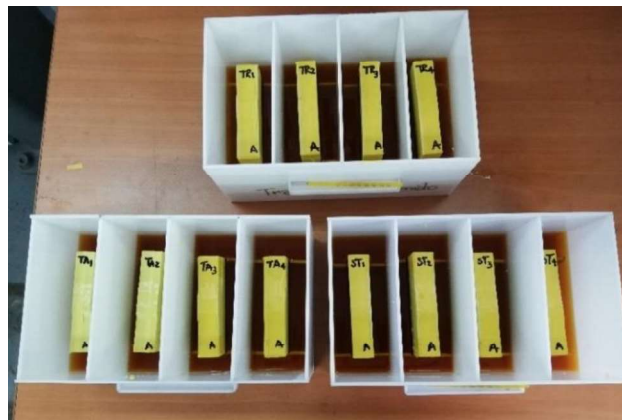
Figura 2.6. Diseño y distribución en las cámaras.

En la Figura 2.6., se muestra la disposición de las probetas en las cámaras, las mismas que fueron separadas e identificadas según el tipo de tratamiento térmico al que fueron sometidas las probetas; resultando 4 especímenes en cada porta probetas, además de colocar termómetros para llevar registros de la temperatura.

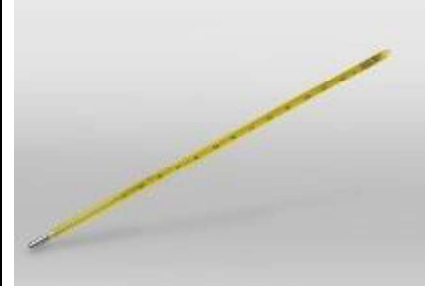
<p>Termómetros varilla inmersión total mercurio Marca: AMARELL Código: G10626 Rango: -10 a 50 °C Tipo de lectura: Análoga</p>

Para la medición de las temperaturas se utiliza termómetros con las especificaciones detalladas en la Tabla 2.7.

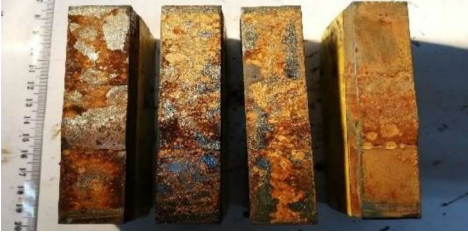
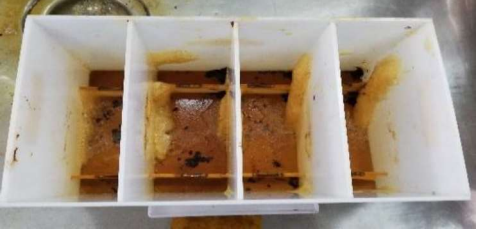
<p>Montar las probetas dentro de las camaras y colocar una tapa.</p>	<p>Realizar la revisión después de transcurridas las horas de exposición.</p>

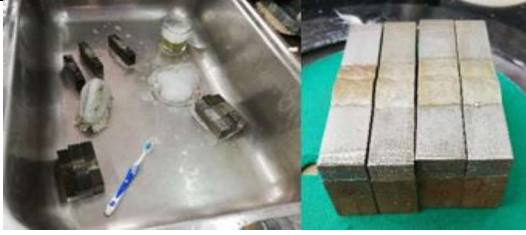
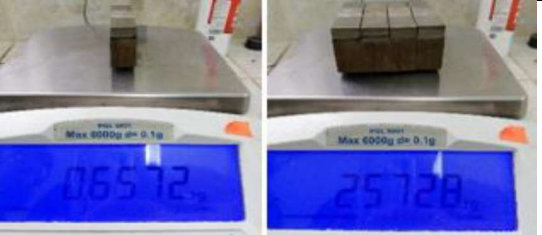
<p>Inspeccionar visual del avance del proceso de corrosión.</p>	<p>Limpiar totalmente y cambiar de solución de las cámaras .</p>

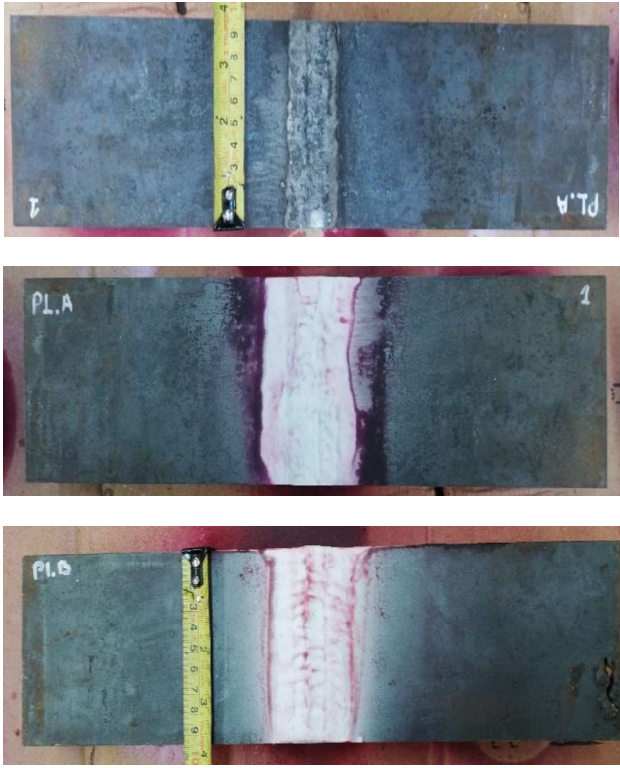
RESULTADOS		
IDENTIFICACIÓN	IMAGEN	OBSERVACIONES
2019-R9-LP4-P1

No se observan indicaciones en ninguna de las dos superficies.

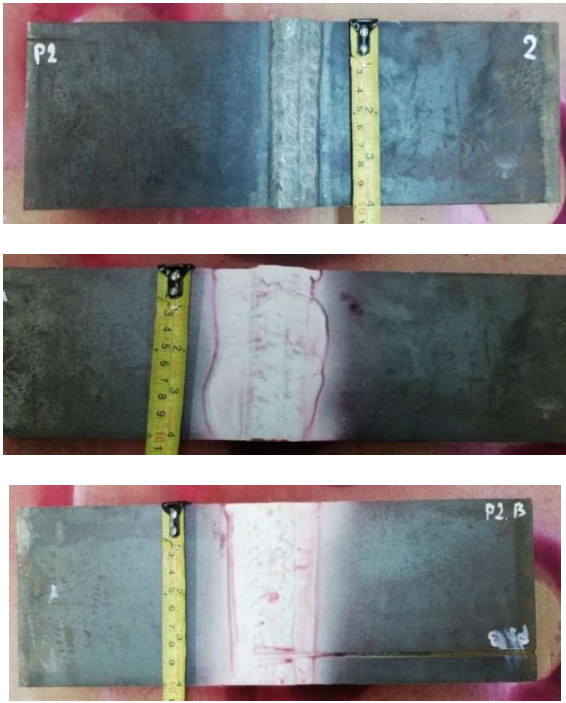
<p>2019-R9-LP4-P2</p>

<p>No se observan indicaciones en ninguna de las dos superficies.</p>
<p>2019-R9-LP4-P3</p>

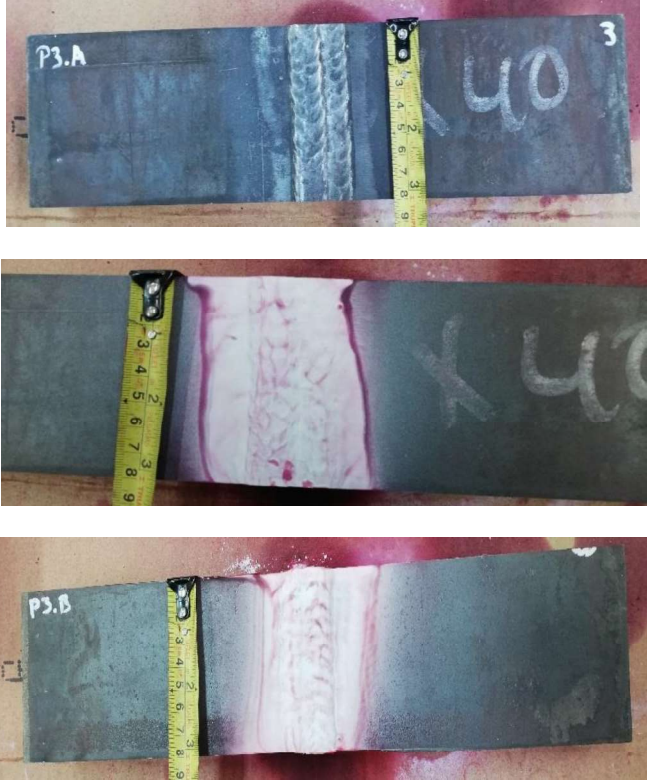
<p>Se observa una indicación de 3 mm de diámetro causada por la acumulación de líquido penetrante en la superficie del cordón de soldadura.</p>

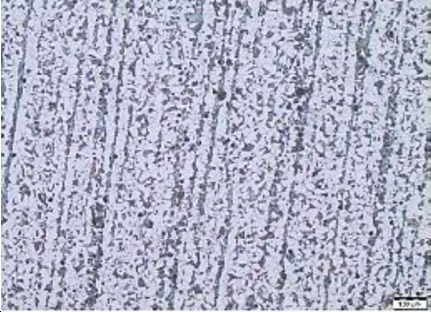
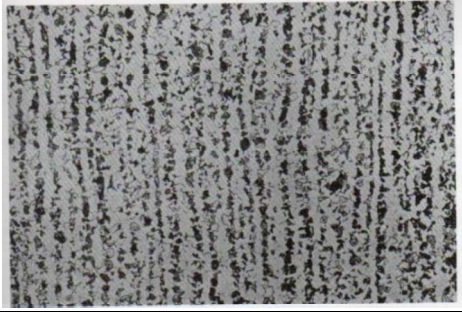
Tabla 3.2: Micrografías iniciales de la probeta sin tratamiento térmico (ST).

<p>Material base, con ataque químico. Se presentan la ferrita y perlita alineadas conforme a la dirección del laminado en caliente terminado en frío. Magnificación: 100x</p>	<p>Acero laminado con una textura alineada. La ferrita y la perlita están dispuestas en estrías continuas. (Colpaert, 2005)</p>

En esta sección se mostrarán micrografías que indican las diferentes fases presentes en los especímenes con variaciones de magnificación. Para lo cual, cabe indicar que se tomarán solamente una probeta de cada grupo de tratamiento térmico, a las cuales las denominamos de la siguiente manera: Probeta sin tratamiento térmico (ST) Tabla 3.2 y Figura 3.1, probeta realizada un tratamiento térmico para aliviar tensiones residuales (TR) Tabla 3.3 y Figura 3.2 y probeta realizada recocido (TA) representada en la Tabla 3.4 y Figura 3.3.

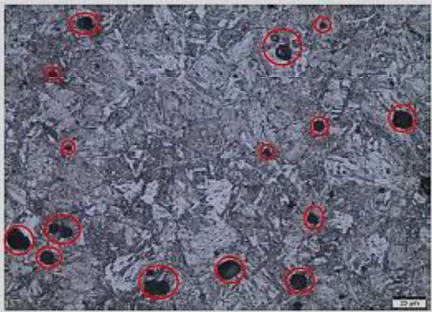
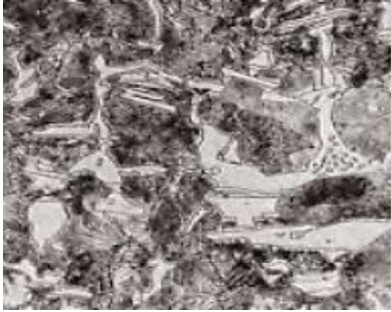
<p>Zona afectada por el calor con ataque químico. Presencia de ferrita equiaxial y perlita, además de muchas inclusiones metálicas. Magnificación: 500x</p>	<p>Acero bajo carbono muestra ferrita equiaxial y perlita. (Colpaert, 2005)</p>

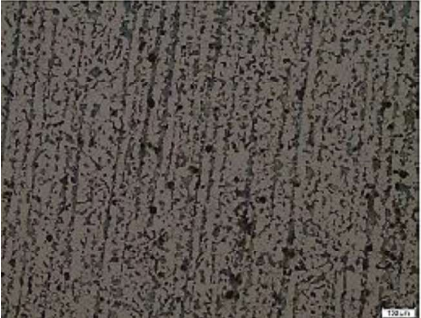
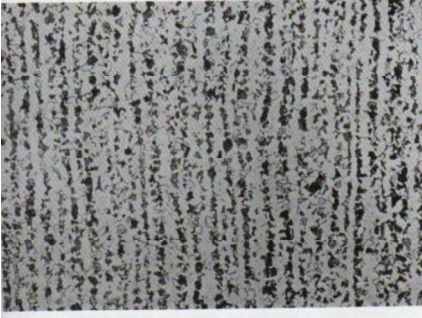
Tabla 3.3: Metalografías iniciales a las zonas de la probeta tratamiento recocido (TA).

<p data-bbox="839 1312 1374 1402">Acero laminado con una textura alineada. La ferrita y la perlita están dispuestas en estrías continuas.</p>

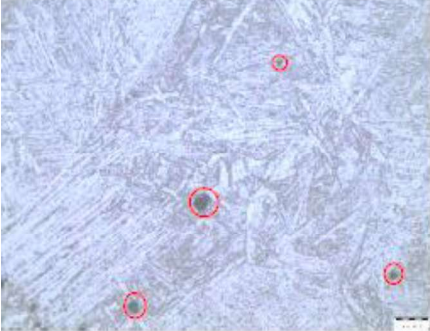
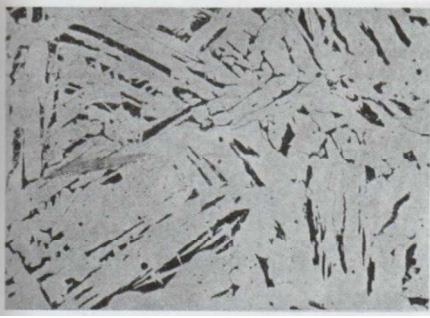
<p data-bbox="839 1783 1374 1872">Textura Acicular, la perlita que se forma entre las agujas de ferrita también tiene una apariencia acicular.</p>

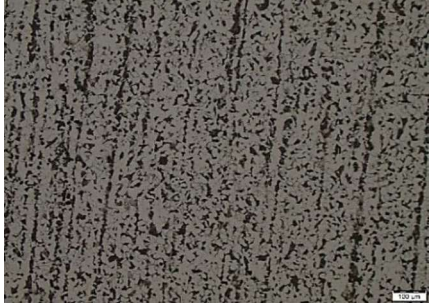
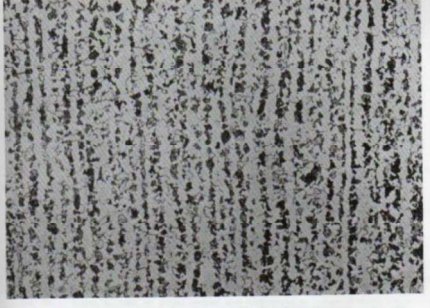
Tabla 3.4. Micrografía inicial a las zonas de la probeta con tratamiento térmico para aliviar tensiones residuales (TR).

<p>Material Base, con ataque químico. Presencia de ferrita y perlita dispuesta en dirección al laminado en caliente terminado en frío. Magnificación: 100X</p>	<p>Acero laminado con una textura alineada. La ferrita y la perlita están dispuestas en estrías continuas. (Colpaert, 2005)</p>

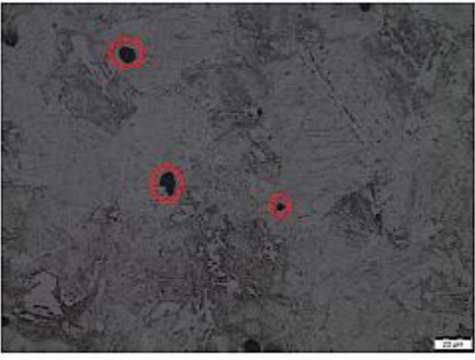
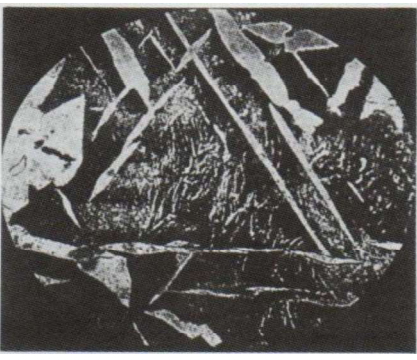
<p>Zona afectada por el calor con ataque químico. Disposición triangular de agujas de ferrita, perlita y cementita además de algunas inclusiones metálicas. Magnificación 500x</p>	<p>Acero con textura acicular o entre Widmanstätten. En este caso se observa la disposición triangular de las agujas de ferrita. (Colpaert, 2005)</p>

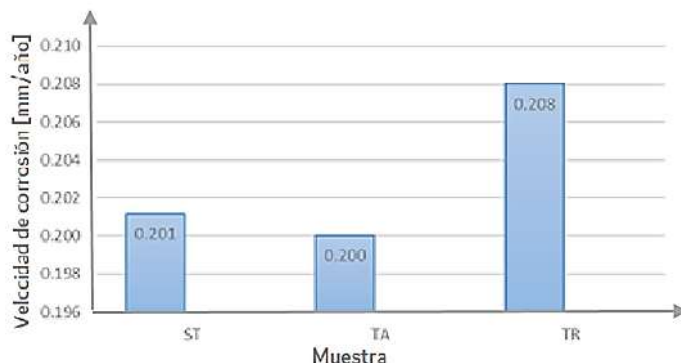
En la Figura 3.8, se muestra la tasa de velocidad para cada uno de los grupos de tratamientos térmicos.

Figura 3.8: Comparación entre grupos de muestras para la velocidad de corrosión. (Fuente: Propia)

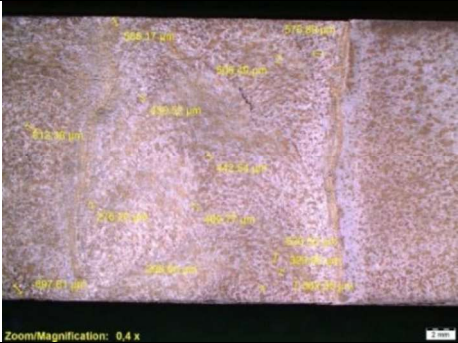
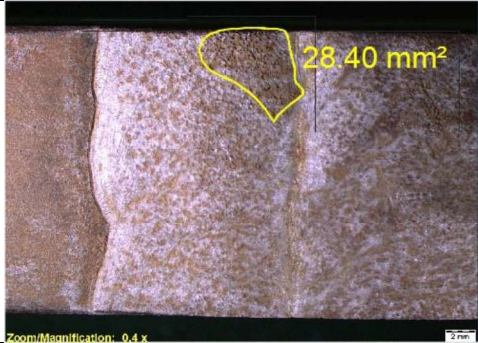
Tabla 3.9. Macrografías de las probetas ST lado A, para 3, 6 ,9 días de inmersión en la solución de cloruro férrico.

Presencia de algunas picaduras, de forma circular y ovaladas, y manchas de color café (óxido de hierro).		
	Promedio picadura	415,24 [µm]	Área promedio
6 Dias

Probeta ST				
Lado A	Tiempo (días)	3	6	9
	Área corrosión (mm ²)	16,74	63,54	849,20
	Tamaño promedio picadura (µm)	415,24	419,05	NA
	Desviación estándar	179,46	117,68	NA
Lado B	Tiempo (días)	3	6	9
	Área corrosión (mm ²)	87,27	104,6	902,30
	Tamaño promedio picadura (µm)	265,54	426,50	NA
	Desviación estándar	105,92	81,64	NA

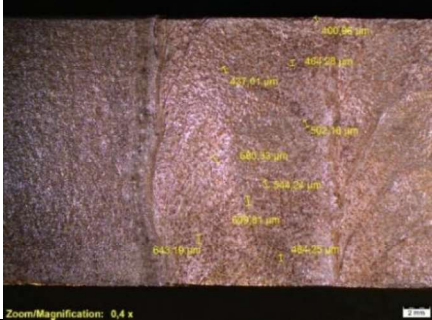
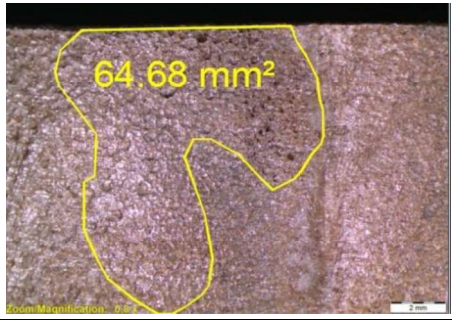
Presencia de varias picaduras, el número aumento en comparación a la anterior, picaduras con forma circular y ovaladas, también hay presencia manchas de color café (óxido de hierro).		
	Promedio picadura	419,05 [µm]	Área promedio

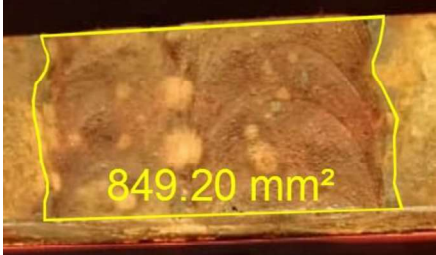
Presencia de picaduras en todo el cordón de la probeta, el número aumento en comparación al anterior, no existe un promedio del tamaño de la picadura ya que todas se unieron y se dificulta la medición de las mismas, algunas picaduras con forma circular, también hay presencia manchas de color café (óxido de hierro)		Área de corrosión para los 9 días de inmersión, el área afectada se distribuye a lo largo de todo el cordón y ZAC, presencia de picaduras y manchas color marrón.	
	Promedio picadura	-	Área promedio	849,20 [mm ²]

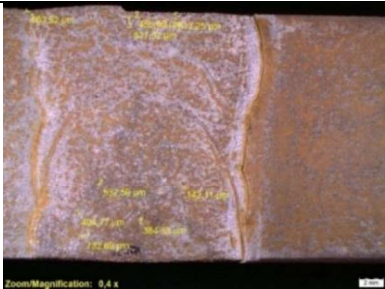
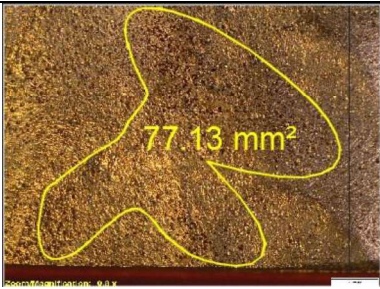
Tabla 3.10: Macrografías de las probetas ST lado B, para 3, 6 ,9 días de inmersión en la solución de cloruro férrico.

Presencia de algunas picaduras de forma circular y ovaladas, manchas de color café (óxido de hierro).		Área de corrosión para los 3 primeros días de inmersión, presencia de picaduras.	
	Promedio picadura	265,54 [µm]	Área picadura	87,27 [mm ²]
6 Días

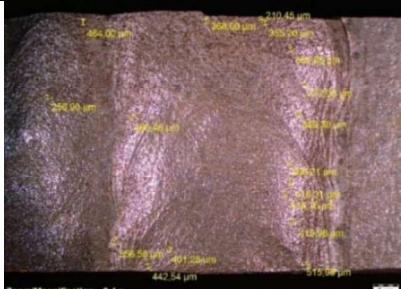
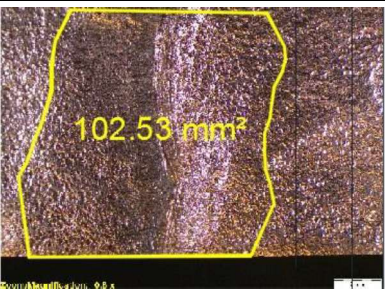
Presencia de varias picaduras, el número aumento en comparación a los 3 primeros días, picaduras con forma circular y ovalada, también hay presencia de manchas de color café (óxido de hierro).		Área de corrosión para los 6 días de inmersión, el área aumenta, presencia de picaduras y manchas color marrón.	
	Promedio picadura	426,50 [µm]	Área picadura	104,60 [mm ²]

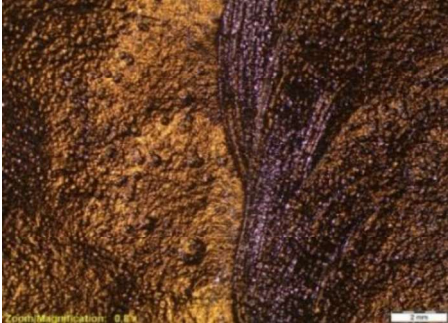
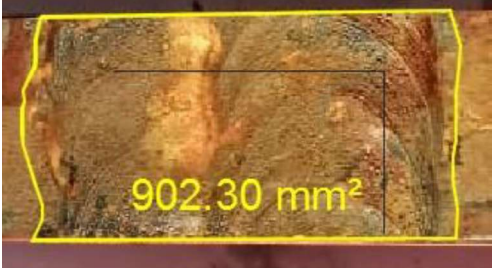
Presencia de picaduras en todo el cordón de la probeta, el número aumento en comparación al anterior, no existe un promedio del tamaño de la picadura ya que todas se unieron y dificulta su medición, algunas picaduras con forma circular y ovaladas, también hay presencia manchas de color café (óxido de hierro)	Área de corrosión para los 9 días de inmersión, el área afectada se distribuye a lo largo de todo el cordón y ZAC, presencia de picaduras y manchas color marrón.		
	Promedio picadura	-	Área picadura	902,30 [mm ²]

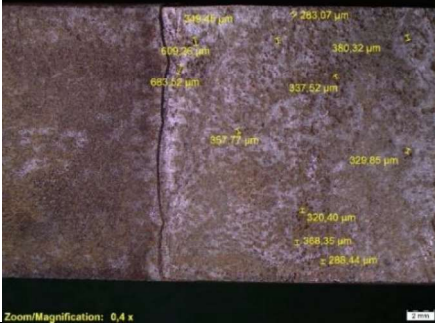
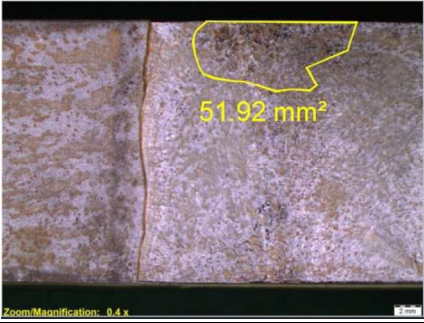
Tabla 3.12: Macrográficas de las probetas TA lado A, para 3, 6 ,9 días de inmersión en la solución de cloruro férrico.

Presencia de algunas picaduras con forma circular y ovaladas, manchas de color café (óxido de hierro).		
	Promedio picadura	437,93 [µm]	Área promedio
6 Dias

En las Tablas 3.12 y 3.13. se exponen macrográficas del grupo de recocido (TA); a las 72 horas se poseen 22 picaduras promedio, las cuales empiezan en el extremo lateral del cordón de soldadura, a las 144 horas se contabiliza 28 picaduras promedio, pero de gran magnitud que se agrupan y alcanzan la zona central del material de aporte, presentando un incremento del 1.27%, para el caso de las 216 horas la corrosión se tornó tipo uniforme.

Probeta TA				
Lado A	Tiempo (días)	3	6	9
	Área corrosión (mm^2)	39,07	66,56	875,71
	Tamaño promedio picadura (μm)	437,93	439,59	NA
	Desviación estándar	179,14	150,32	NA
Lado B	Tiempo (días)	3	6	9
	Área corrosión (mm^2)	77,93	98,8	781,91
	Tamaño promedio picadura (μm)	392,66	434,49	NA
	Desviación estándar	75,55	85,80	NA

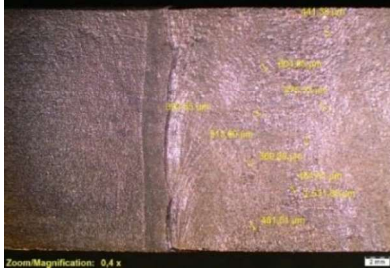
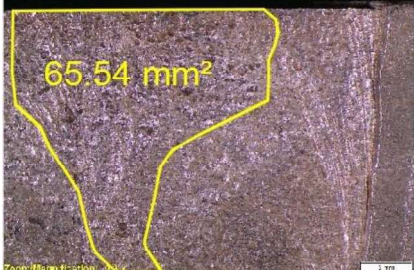
Presencia de más picaduras, el número aumento en comparación al anterior, picaduras con forma circular, también hay presencia manchas de color café (óxido de hierro).		
	Promedio picadura	439,59 [µm]	Área promedio
9 Dias

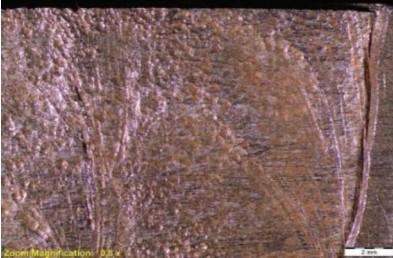
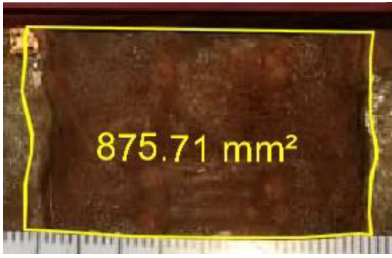
Presencia de picaduras en todo el cordón de la probeta, el número aumento en comparación al anterior, no existe un promedio del tamaño de la picadura ya que todas se unieron y se dificulta la medición de las mismas, algunas picaduras con forma circular, también hay presencia manchas de color café (óxido de hierro)		
	Promedio picadura	-	Área promedio

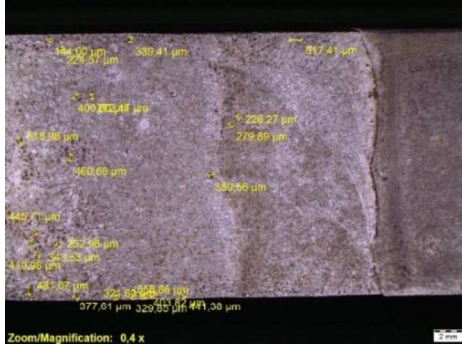
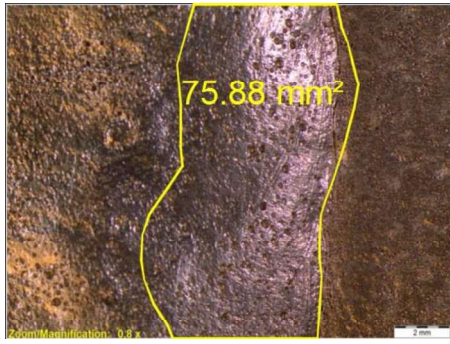
Tabla 3.13: Macrografías de las probetas TA lado B, para 3, 6 ,9 días de inmersión en la solución de cloruro férrico.

Presencia de algunas picaduras con forma circular y ovaladas, manchas de color café (óxido de hierro).		
	Promedio picadura	392,66 [µm]	Área picadura
6 Dias

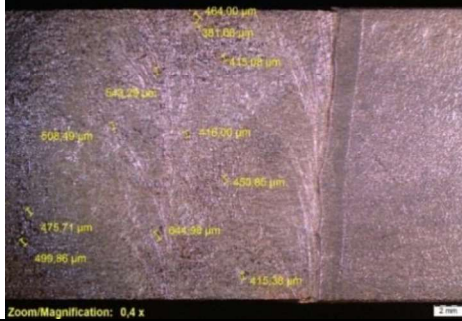
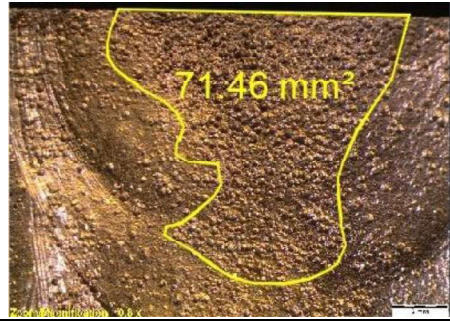
Presencia de varias picaduras, el número aumento en comparación a los 3 primeros días, picaduras con forma circular y ovaladas, también hay presencia de manchas de color café (óxido de hierro).		
	Promedio picadura	434,49 [µm]	Área picadura
9 Dias

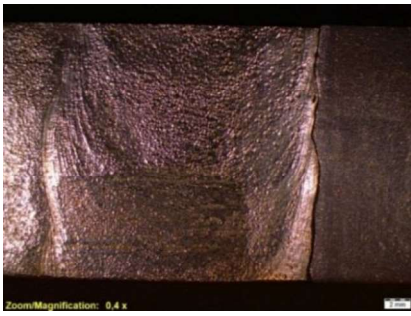
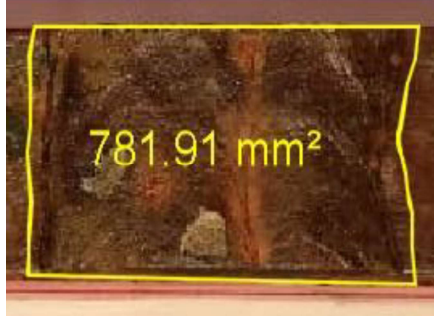
Presencia de picaduras en todo el cordón de la probeta, el número aumento en comparación al anterior, no existe un promedio del tamaño de la picadura ya que todas se unieron y dificulta su medición, algunas picaduras con forma circular y ovaladas, también hay presencia manchas de color café (óxido de hierro)		
	Promedio picadura	-	Área promedio

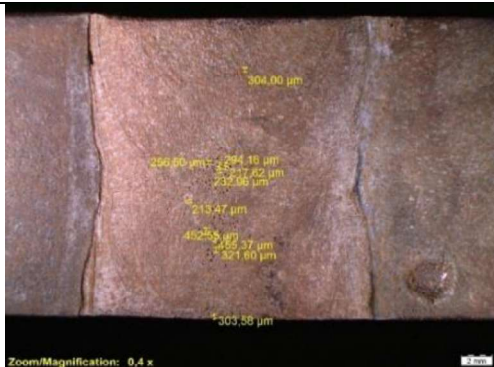
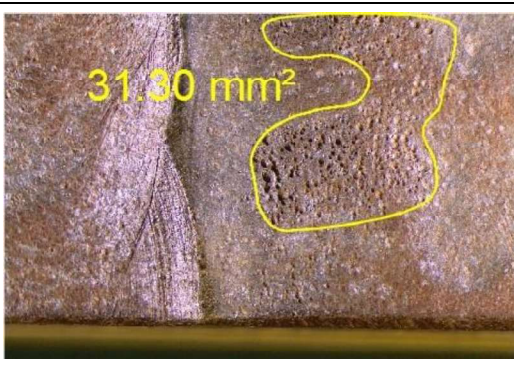
Tabla 3.15: Macrográficas de las probetas TR lado A, para 3, 6 ,9 días de inmersión en la solución de cloruro férrico.

Presencia de algunas picaduras con forma circular y ovalada, manchas de color café (óxido de hierro).	Área de corrosión para los 3 primeros días de inmersión, presencia de picaduras y manchas color marrón.	
	Promedio picadura	339,49 [μm]	
		Área picadura	25,82 [mm^2]

Probeta TR				
Lado A	Tiempo (días)	3	6	9
	Área corrosión (mm^2)	25,82	48,19	869,61
	Tamaño promedio picadura (μm)	339,49	431,34	NA
	Desviación estándar	195,52	188,76	NA
Lado B	Tiempo (días)	3	6	9
	Área corrosión (mm^2)	56,19	116,19	906,61
	Tamaño promedio picadura (μm)	381,97	486,72	NA
	Desviación estándar	81,11	115,20	NA

Para las probetas TR (Tabla 3.17.) el tamaño promedio de las picaduras incrementa 1.5 veces su tamaño inicial cuando permanecieron sumergidas 144 horas, pero para el próximo intervalo de inmersión las picaduras se dilatan hasta unirse entre ellas cubriendo toda el área del metal de aporte y la ZAC.

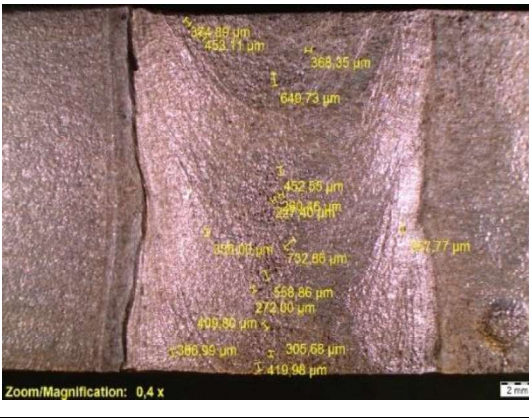
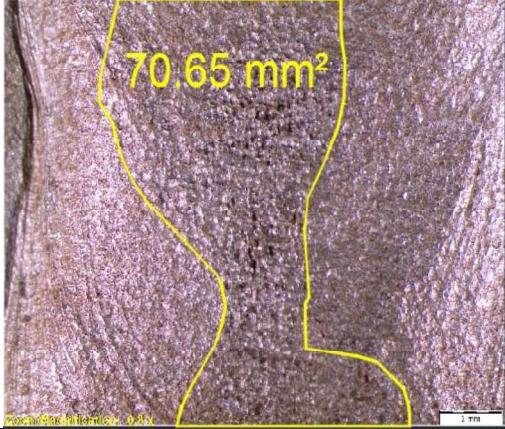
6 Días

<p>Presencia de más picaduras, el número aumento en comparación al anterior, picaduras con forma circular, también hay presencia manchas de color café (óxido de hierro).</p>		<p>Área de corrosión para los 6 días de inmersión, el área aumento, presencia de picaduras y manchas color marrón.</p>	
Promedio picadura		431,34 [µm]	Área picadura	48,19 [mm ²]
9 Días

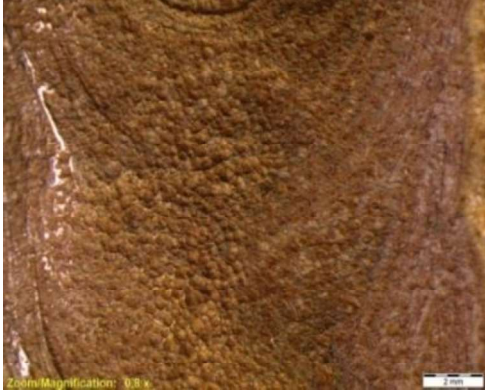
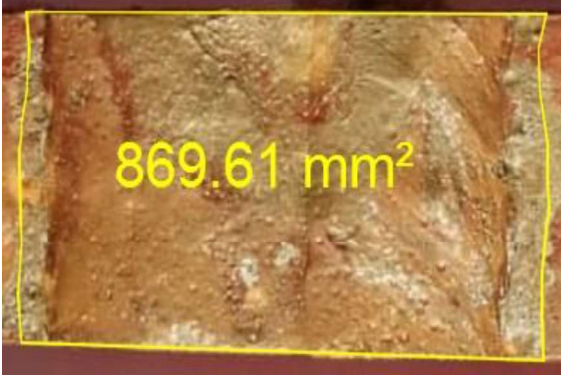
<p>Presencia de picaduras en todo el cordón de la probeta, el número aumento en comparación al anterior, no existe un promedio del tamaño de la picadura ya que todas se unieron y se dificulta la medición de las mismas, algunas picaduras con forma circular, también hay presencia manchas de color café (óxido de hierro)</p>		<p>Área de corrosión para los 9 días de inmersión, el área afectada se distribuye a lo largo de todo el cordón y ZAC, presencia de picaduras y manchas color marrón.</p>	
Promedio picadura		-	Área picadura	869,61 [mm ²]

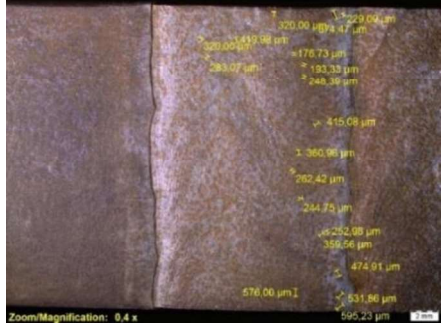
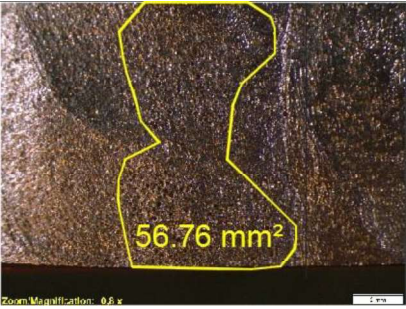
Tabla 3.16: Macrográficas de las probetas TR lado B, para 3, 6, 9 días de inmersión en la solución de cloruro férrico.

<p>Presencia de algunas picaduras con forma circular y ovaladas, manchas de color café (óxido de hierro).</p> <p>Promedio picadura 381,97 [µm]</p>	<p>Área de corrosión para los 3 primeros días de inmersión, presencia de picaduras y manchas color marrón.</p> <p>Área picadura 56,19 [mm²]</p>
6 Dias

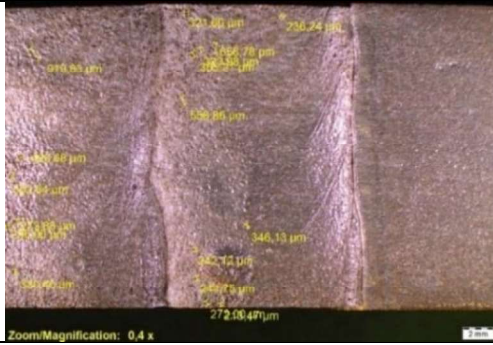
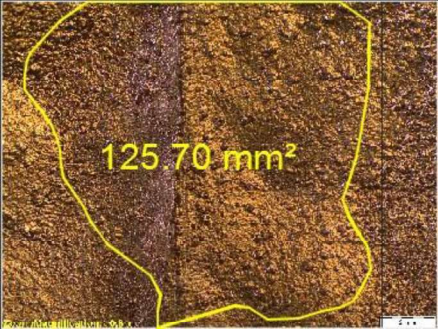
<p>Presencia de más picaduras, el número aumento en comparación a los 3 primeros días, picaduras con forma circular y ovaladas, también hay presencia de manchas de color café (óxido de hierro).</p> <p>Promedio picadura 486,72 [µm]</p>	<p>Área de corrosión para los 6 días de inmersión, el área aumento, presencia de picaduras.</p> <p>Área picadura 116,19 [mm²]</p>
9 Dias

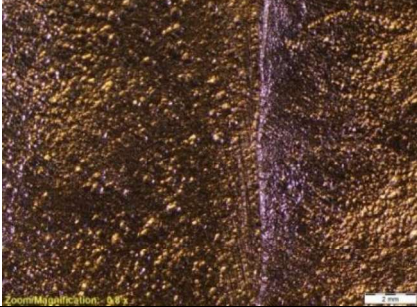
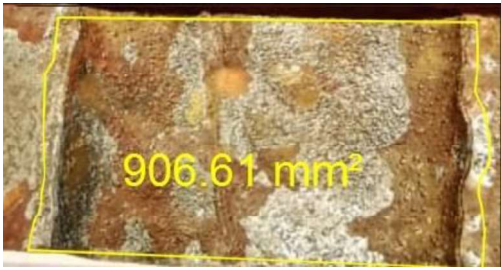
<p>Presencia de picaduras en todo el cordón de la probeta, el número aumento en comparación al anterior, no existe un promedio del tamaño de la picadura ya que todas se unieron y dificulta su medición, algunas picaduras con forma circular y ovaladas, también hay presencia manchas de color café (óxido de hierro)</p> <p>Promedio picadura -</p>	<p>Área de corrosión para los 9 días de inmersión, el área afectada se distribuye a lo largo de todo el cordón y ZAC, presencia de picaduras y manchas color marrón.</p> <p>Área promedio 906,61 [mm²]</p>

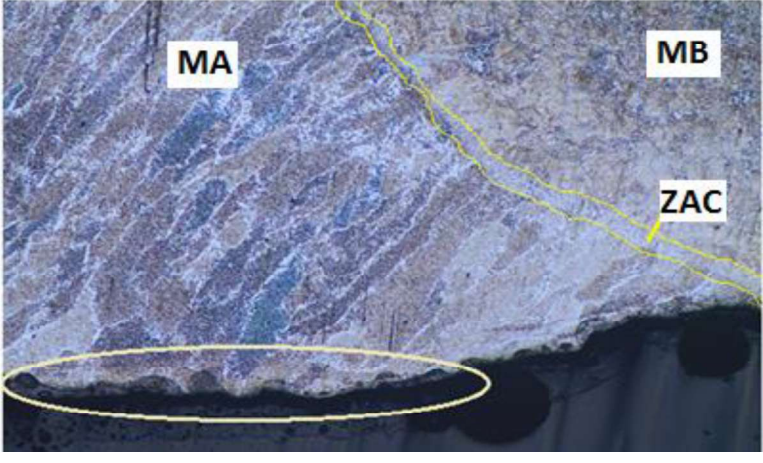
Tabla 3.18: Metalografía corte transversal probeta ST lado A.

Metalografía de la probeta ST lado A, se identifica la zona afectada por el calor y el material de aporte, desprendimiento de material por el proceso de corrosión por picadura. Aumento 5X.	
Toma 2

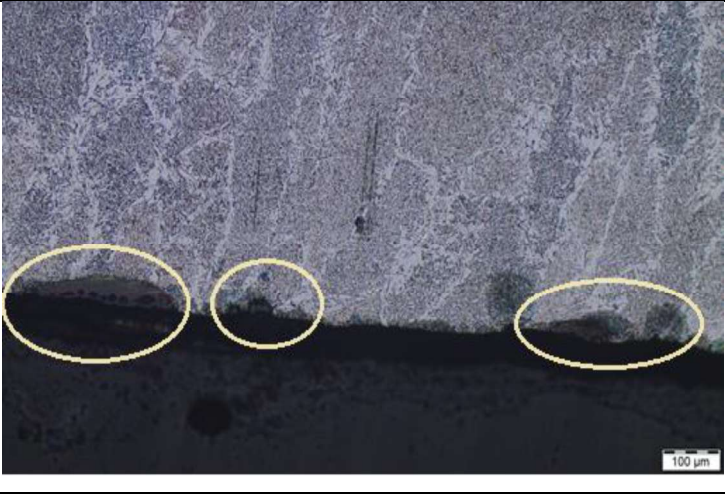
Metalografía en el cordón de soldadura, se puede observar el desprendimiento del material en el borde por causa de la corrosión por picadura. Aumento 10X

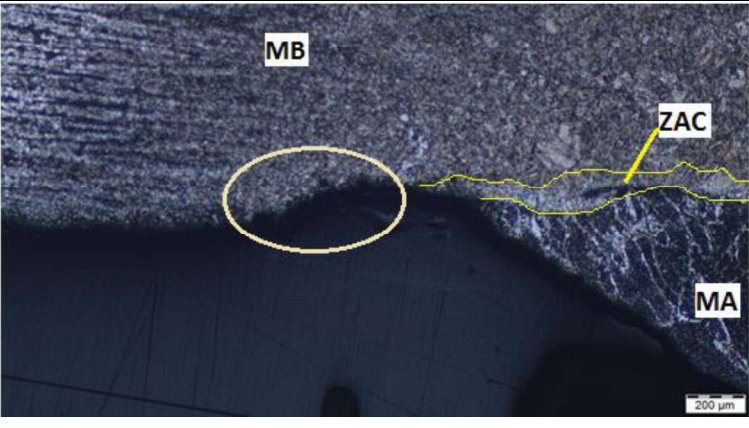
Tabla 3.19. Metalografía corte transversal probeta ST lado B.

<p>Metalografía correspondiente a la probeta ST lado B en la cual se identifican la ZAC y el material de aporte además de mostrar el desprendimiento de material debido al proceso de corrosión por picadura. Aumento 5X.</p>	
Toma 2

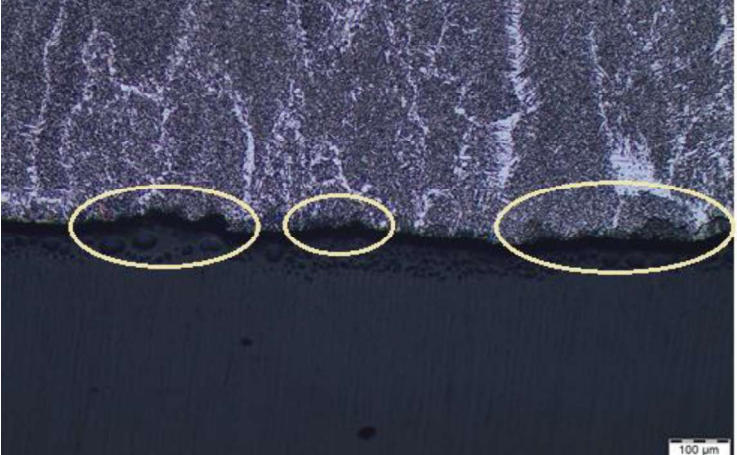
<p>Metalografía de afectación de la corrosión por picadura en el cordón de soldadura, se puede observar el desprendimiento del material el borde. Aumento 10X</p>

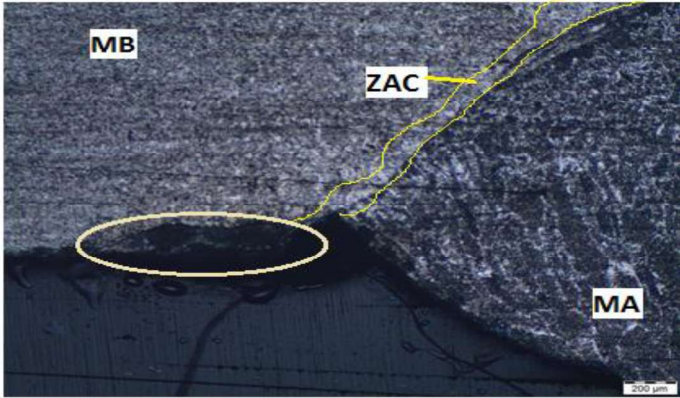
Tabla 3.20: Metalografía corte transversal probeta TA lado A.

<p>Metalografía correspondiente a la probeta TA lado A en la cual se identifican la ZAC y el material de aporte además de mostrar el desprendimiento de material debido al proceso de corrosión por picadura. Aumento 5X.</p>	
Toma 2

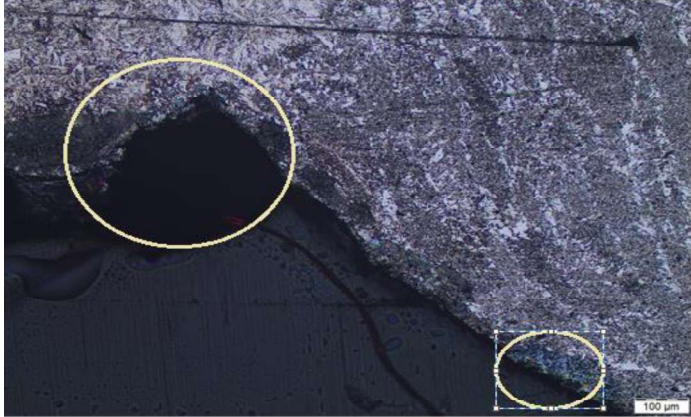
<p>Metalografía de afectación de la corrosión en la ZAC, se puede observar el desprendimiento del material en el borde. Aumento 10X.</p>

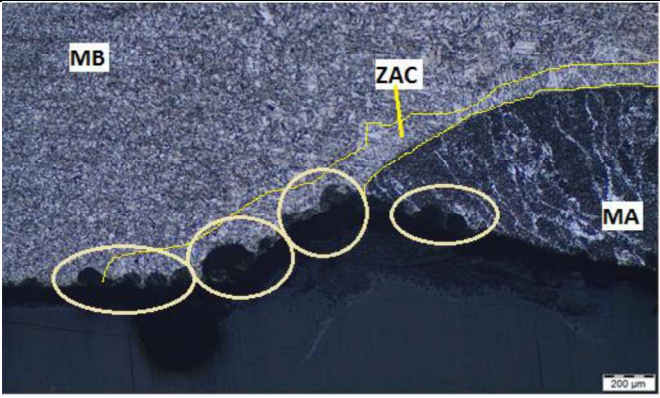
Tabla 3.21. Metalografía corte transversal probeta TA lado B.

<p>Metalografía correspondiente a la probeta TA lado B en la cual se identifican ZAC y el material de aporte también se observa el desprendimiento de material debido al proceso de corrosión por picadura. Aumento 5X.</p>	
Toma 2

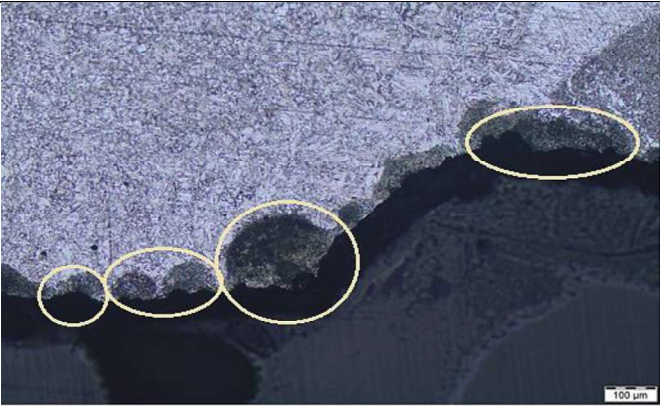
<p>Metalografía de afectación de la corrosión por picadura en la ZAC y el cordón de soldadura, se puede observar el desprendimiento del material en el borde. Aumento 10X</p>

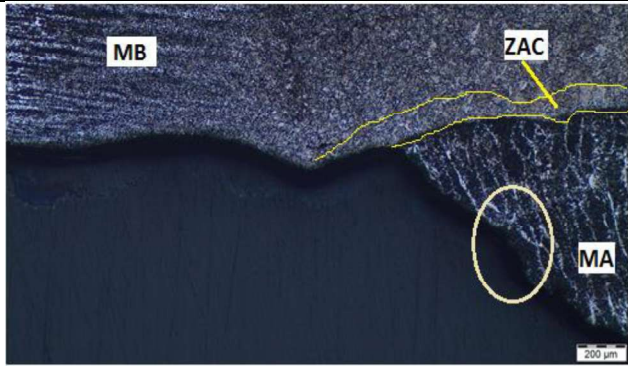
Tabla 3.22. Metalografía corte transversal probeta TR lado A.

<p>Metalografía correspondiente a la probeta TR lado A en la cual se identifican la ZAC y el material de aporte además de mostrar el desprendimiento de material debido al proceso de corrosión por picadura. Aumento 5X.</p>	
Toma 2

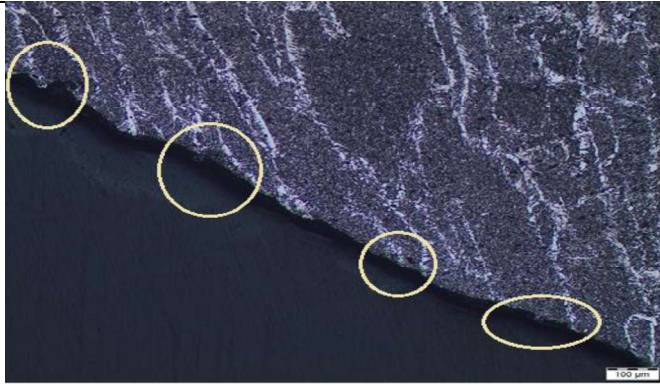
<p>Metalografía de afectación de la corrosión por picadura en la ZAC y el cordón de soldadura, se puede observar el desprendimiento del material el borde. Aumento 10X</p>

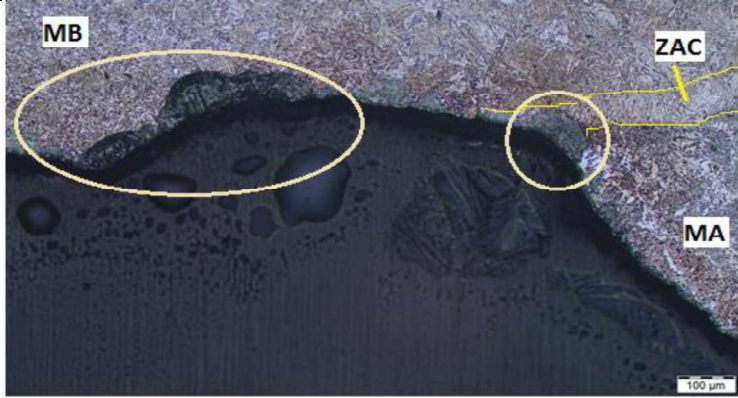
Tabla 3.23. Metalografía corte transversal probeta TR lado B.

<p>Metalografía correspondiente a la probeta TR lado B en la cual se identifican la ZAC y el material de aporte además de mostrar el desprendimiento de material debido al proceso de corrosión por picadura. Aumento 10X.</p>	
Toma 2

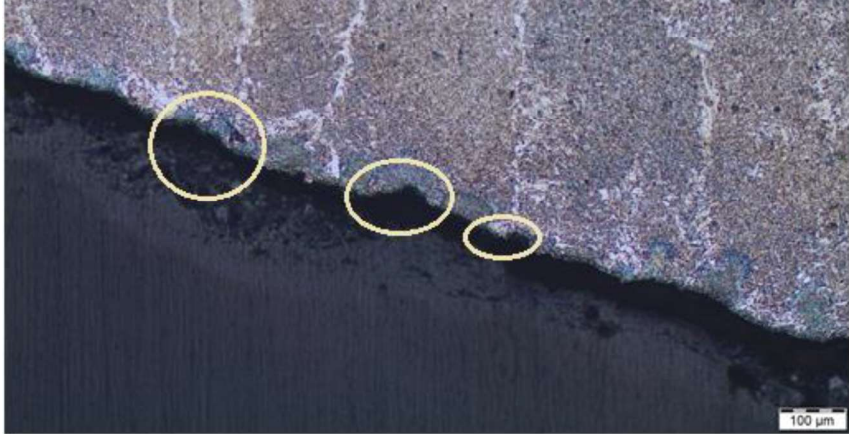
<p>Metalografía de afectación de la corrosión por picadura en la ZAC y el cordón de soldadura, se puede observar el desprendimiento del material el borde. Aumento 10X</p>

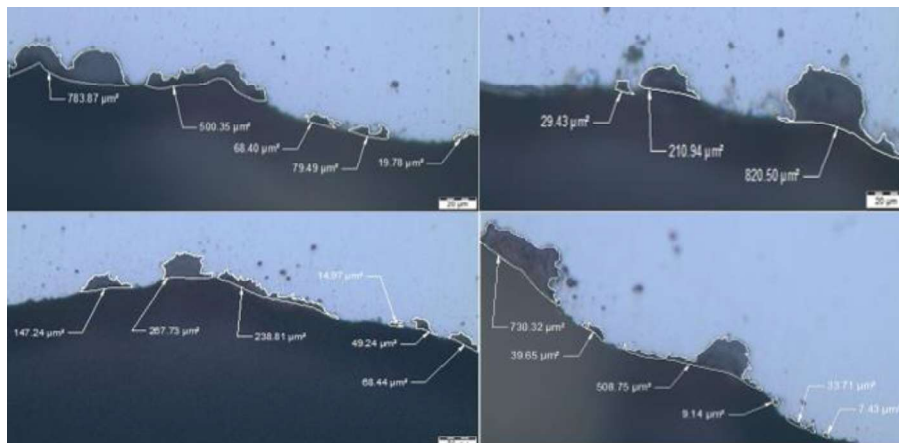
Figura 3.12: Área de corrosión los dos lados correspondientes a la probeta ST, corte transversal. (Fuente: Propia)

La figura 3.10. y 3.11. muestran el área total, ancho y largo del cordón de soldadura, mientras que las Figuras 3.12. y 3.13. muestran las medidas de las picaduras.

Las picaduras que se pueden observar mediante las Figuras 3.12., 3.16. y 3.20., según la norma ASTM G46-94, son de tipo elípticas, subsuperficiales y ancho poco profundo en el extremo del cordón de soldadura; con la ayuda de la Tabla 3.27. se muestra que en las probetas del grupo ST la profundidad de corrosión respecto al espesor total de la probeta es de 0.0014 %; para las muestras TA es de 0.152 % y para las muestras TR es de 0.199%, es decir, la profundidad de la corrosión incrementa debido a los cloruros presentes en las celdas anódicas.

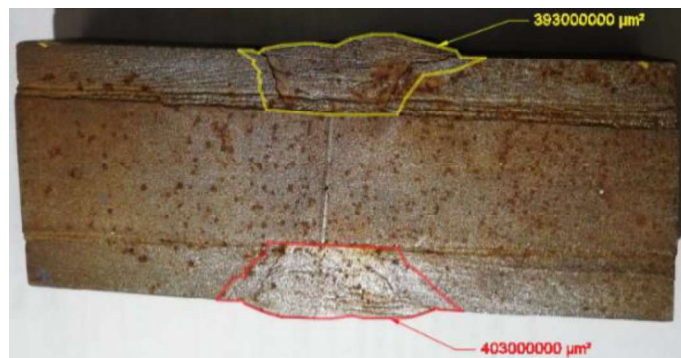
Figura 3.18: Área total de los dos lados correspondientes a la probeta TR, corte transversal.
(Fuente: Propia)

A partir de las figuras 3.18. a 3.21. se elabora la Tabla 3.26, la cual muestra las dimensiones del área, largo y profundidad totales respecto de las de las zonas de corrosión del último grupo de probetas aplicadas tratamiento térmico para aliviar tensiones residuales (TR).

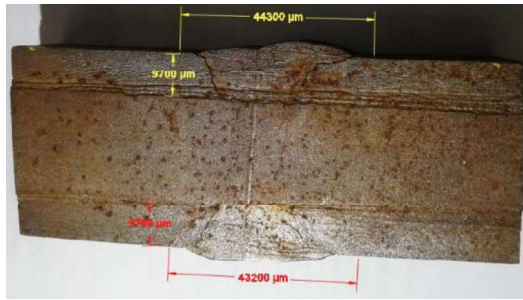
Figura 3.19: Largo y ancho total dos lados correspondientes a la probeta TR, corte transversal. (Fuente: Propia)

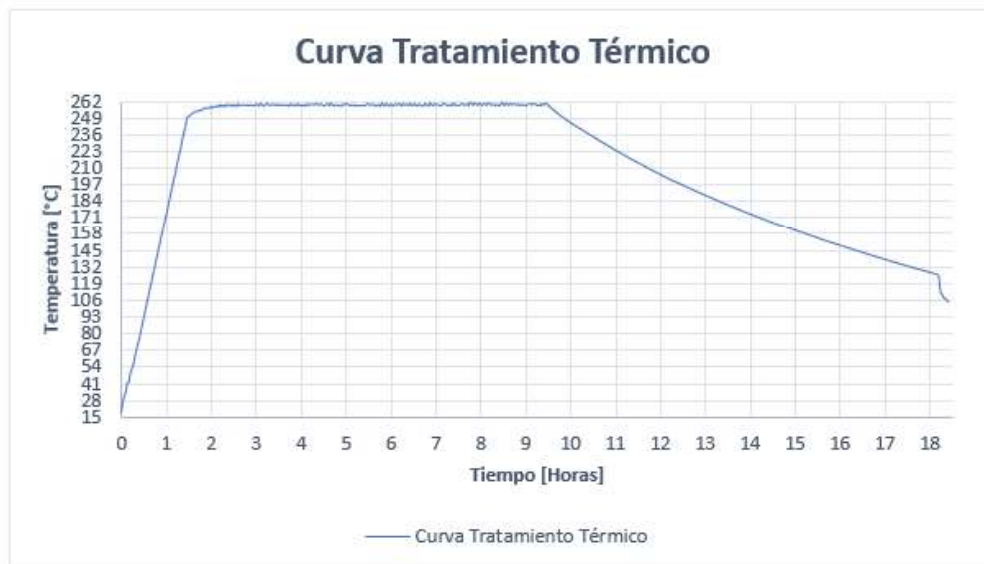
Un revenido de alivio de esfuerzos comúnmente ejecutado tiene una temperatura de permanencia entre 200 y 275 grados centígrados con un tiempo de permanencia superior a las seis horas dependiendo del espesor. Por lo cual en este caso nuestras condiciones de tratamiento térmico son: tiempo de permanencia ocho horas, temperatura de permanencia de 250 grados centígrados. (Sturla, 1999)

Figura 2.8. Curva del Tratamiento Térmico de Revenido.
(Fuente: Propia)

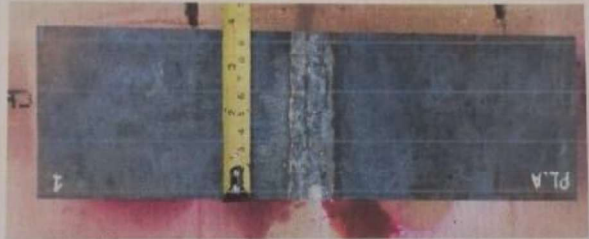
No se observan indicaciones en ninguna de las dos superficies

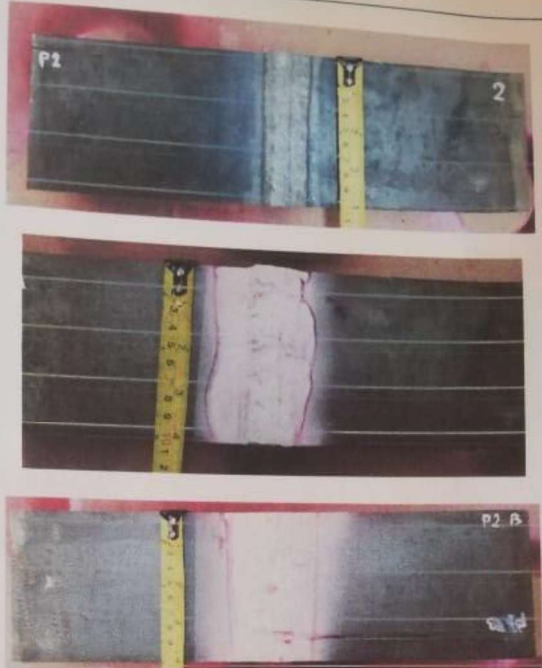
<p>2019-R9-LP4-P2</p>

<p>No se observan indicaciones en ninguna de las dos superficies</p>
<p>2019-R9-LP4-P3</p>

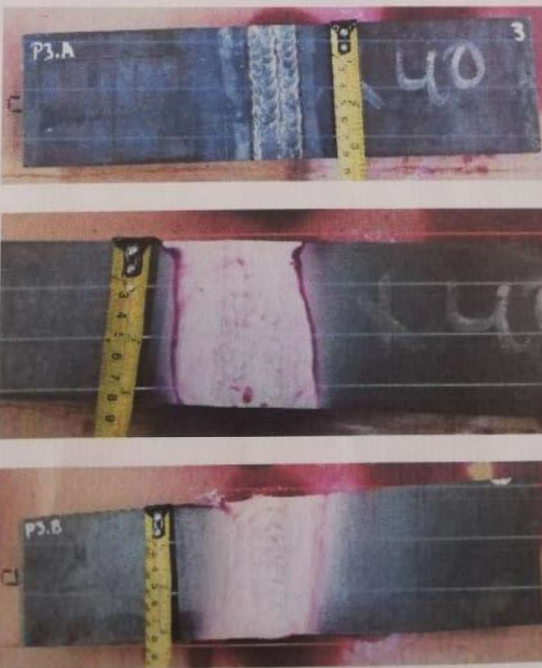
<p>Se observa una indicación de 3 mm de diámetro causada por la acumulación de líquido penetrante en la superficie del cordón de soldadura.</p>

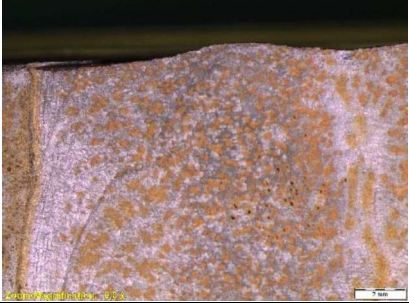
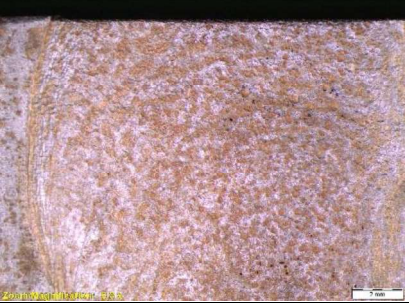
Tiempo	Probetas			
3 Dias	ST1		ST2

Macrográficas de las probetas ST lado A para los 3, 6 y 9 días de inmersión.

Presencia de algunas picaduras, de forma circular y ovaladas, y manchas de color café (óxido de hierro).		Algunas picaduras de forma circular, además de óxido de hierro como manchas de color café.	
	Aumento	8X	Aumento	8X
	ST3		ST4

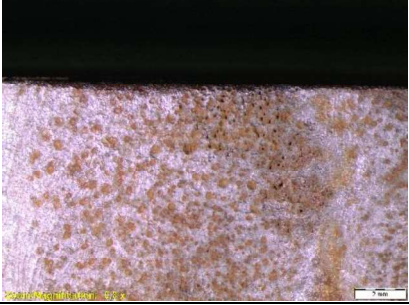
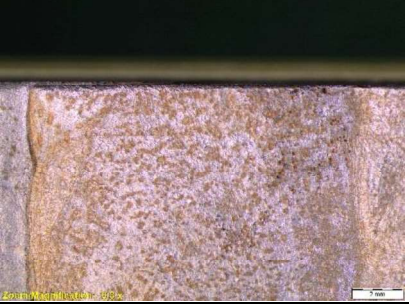
Presencia de picaduras de forma ovalada y circular en la zona del filo de la probeta adicional manchas cafés (óxido de hierro)		Algunas picaduras de forma circular, además de óxido de hierro como manchas de color café.		
Aumento	8X	Aumento	8X	
6 Dias	ST1		ST2
