ESCUELA POLITÉCNICA NACIONAL

FACULTAD DE INGENIERÍA MECÁNICA

ESTUDIO Y CARACTERIZACIÓN DE LA SENSIBILIDAD A LA CORROSIÓN POR PICADURA DEL ACERO A-572 SOLDADO Y TRATADO TÉRMICAMENTE

**TRABAJO DE TITULACIÓN PREVIO A LA OBTENCIÓN DEL TÍTULO DE
INGENIERO MECÁNICO**

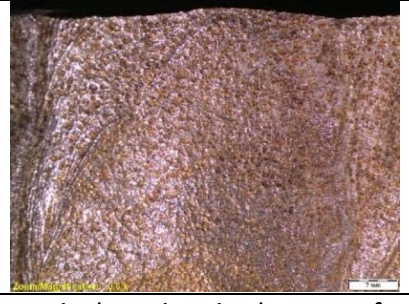
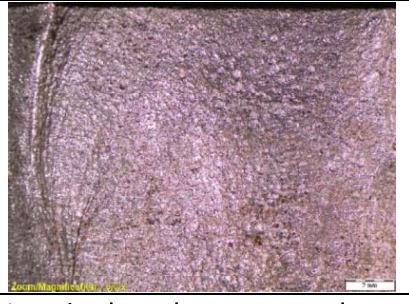
Presencia de varias picaduras con forma circular y ovaladas, también hay presencia manchas de color café (óxido de hierro).		Las picaduras han aumentado en cantidad, presentando formas circulares, no hay manchas de color café efecto de la limpieza.	
Aumento	8X	Aumento	8X

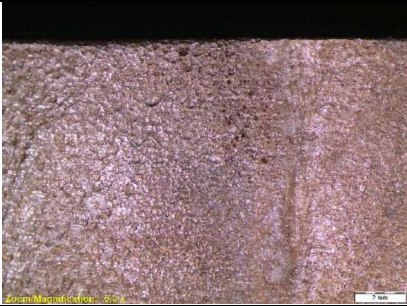
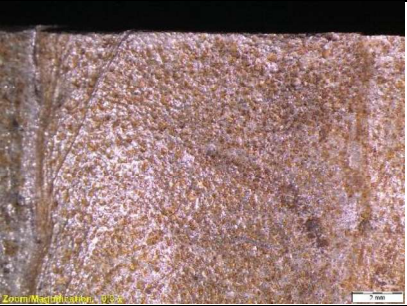
ST3		ST4

Hay considerable presencia de picaduras en los fillos de la probeta, estas se agrandan uniéndose con otras.		Presencia de manchas color café (óxido de hierro), aumento de la cantidad de picaduras mismas que se unen con otras.		
		Aumento		8X		
9 Dias	ST1		ST2

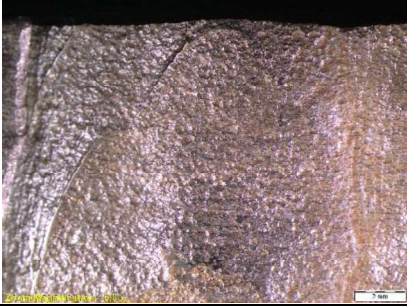
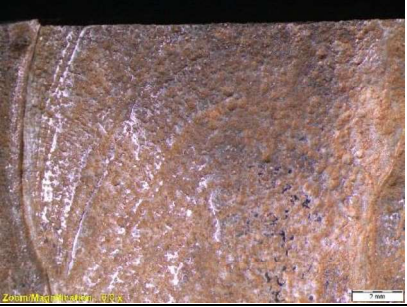
El número de picaduras aumento en comparación al anterior y estas picaduras se unieron entre sí, extendiendo la corrosión a lo largo de todo el cordón, algunas picaduras con forma circular, también hay presencia manchas de color café (óxido de hierro)		El número de picaduras aumento en el filo como en todo el cordón de la probeta, las picaduras se unieron entre sí, también hay presencia manchas de color café (óxido de hierro)	
			Aumento		8X	
	ST3		ST4

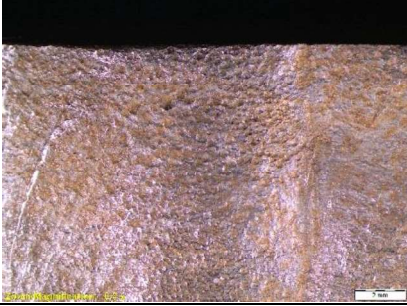
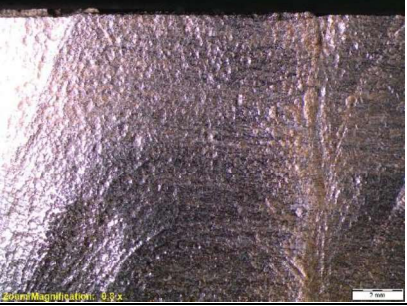
El número de picaduras se concentran en el filo de la probeta pero también se extendieron en todo el cordón ya que se unieron entre sí, también hay presencia manchas de color café (óxido de hierro)		El número de picaduras aumento en comparación al anterior y estas picaduras se unieron entre sí, extendiendo la corrosión a lo largo de todo el cordón, algunas picaduras con forma circular, también hay presencia manchas de color café (óxido de hierro)

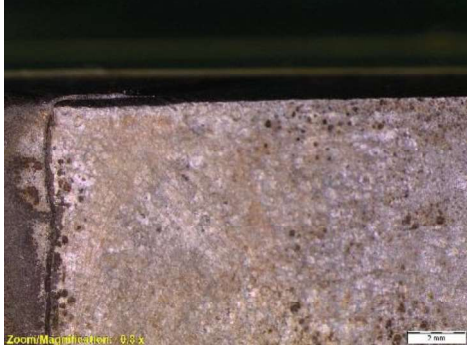
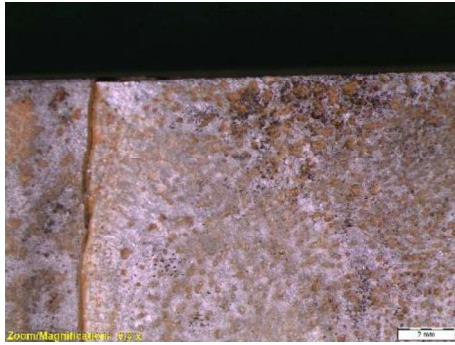
Tiempo	Probetas			
3 Dias	TA1		TA2

Macrografías de las probetas TA lado A para los 3, 6 y 9 días de inmersión.

<p>Algunas picaduras de forma circular, además de óxido de hierro como manchas de color café.</p>		<p>Presencia de picaduras de forma ovalada y circular en la zona del filo de la probeta adicional manchas cafés (óxido de hierro)</p>	
	Aumento		8X	
	TA3		TA4

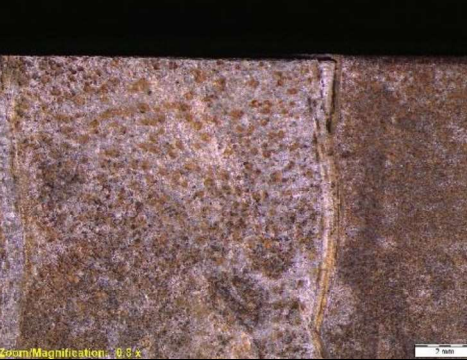
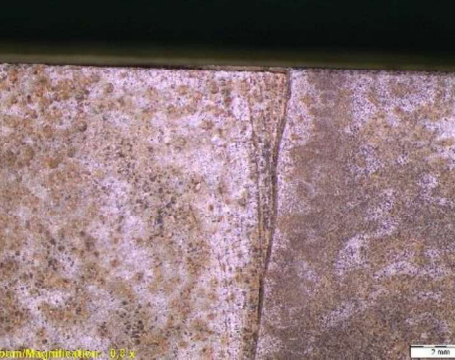
<p>Presencia de picaduras de forma ovalada y circular en la zona del filo de la probeta adicional manchas cafés (óxido de hierro)</p>		<p>Algunas picaduras de forma circular, además de óxido de hierro como manchas de color café.</p>		
Aumento		8X		
6 Dias	TA1		TA2

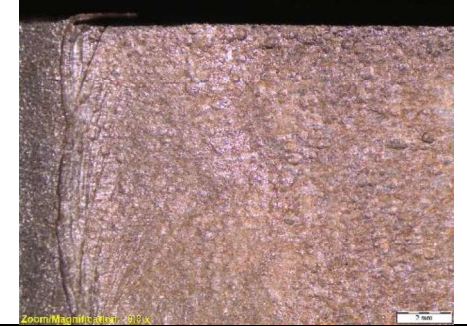
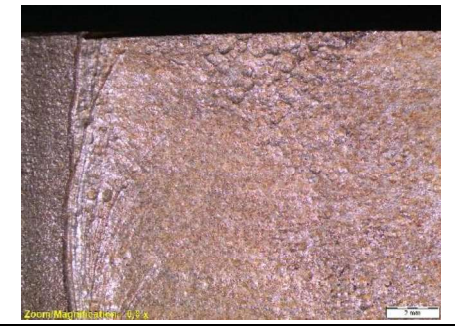
<p>Presencia de varias picaduras, picaduras con forma circular y ovaladas, también hay presencia manchas de color café (óxido de hierro).</p>		<p>Las picaduras han aumentado en cantidad, presentando formas circulares y ovaladas, no hay manchas de color café efecto de la limpieza.</p>	
Aumento		8X

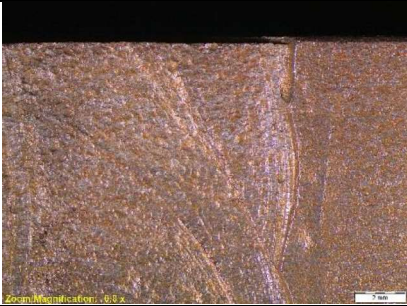
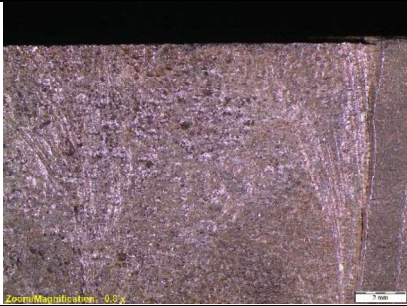
TA3		TA4

Hay considerable presencia de picaduras en los fillos de la probeta, estas se agrandan uniéndose con otras.		Presencia de manchas color café (óxido de hierro), aumento de la cantidad de picaduras mismas que se unen con otras.		
Aumento		8X	Aumento		8X	
9 Dias	TA1		TA2

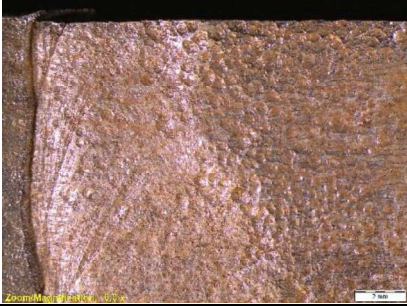
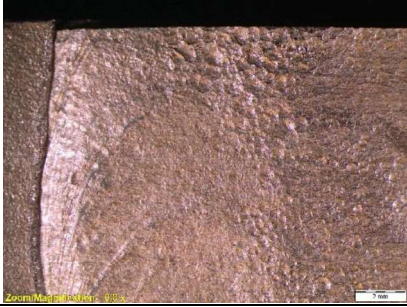
El número de picaduras aumento en comparación al anterior y estas picaduras se unieron entre sí, extendiendo la corrosión a lo largo de todo el cordón, algunas picaduras con forma circular, también hay presencia manchas de color café (óxido de hierro)		El número de picaduras aumento en el filo como en todo el cordón de la probeta, las picaduras se unieron entre sí, también hay presencia manchas de color café (óxido de hierro)	
	Aumento		8X	Aumento		8X
	TA3		TA4

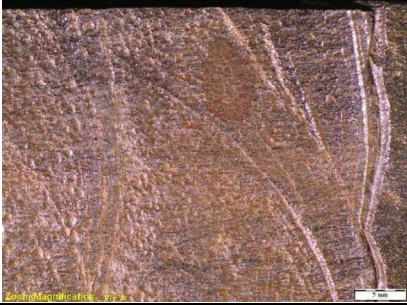
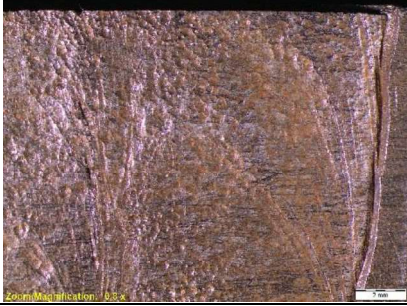
El número de picaduras se concentran en el filo de la probeta pero también se extendieron en todo el cordón ya que se unieron entre sí, también hay presencia manchas de color café (óxido de hierro)		El número de picaduras aumento en comparación al anterior y estas picaduras se unieron entre sí, extendiendo la corrosión a lo largo de todo el cordón, algunas picaduras con forma circular, también hay presencia manchas de color café (óxido de hierro)

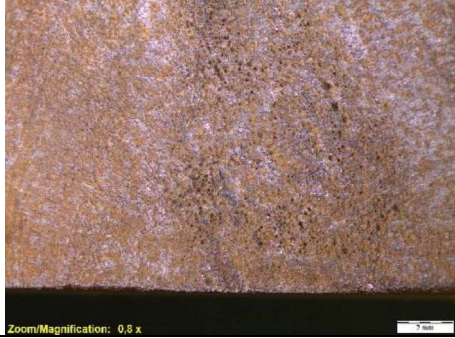
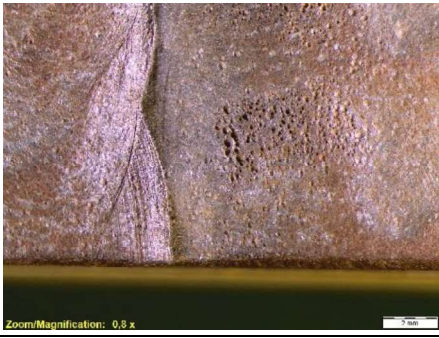
Tiempo	Probetas			
3 Dias	TR1		TR2

Macrografías de las probetas TR lado A para los 3, 6 y 9 días de inmersión.

Presencia de algunas picaduras, de forma circular y ovaladas, y manchas de color café (óxido de hierro).		Algunas picaduras de forma circular, además de óxido de hierro como manchas de color café.	
	Aumento		8X	
	TR3		TR4

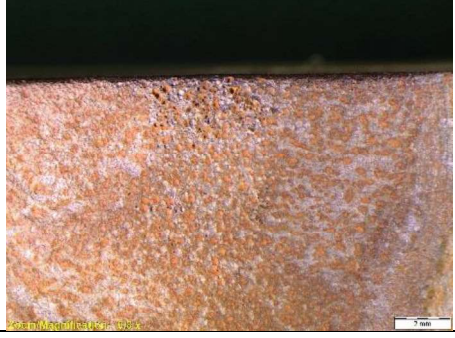
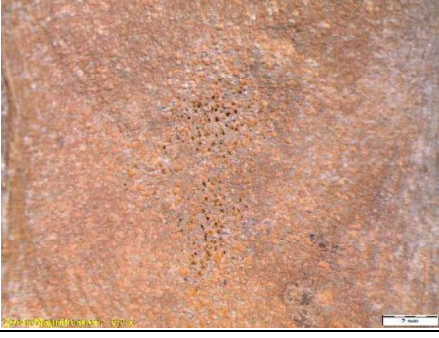
Presencia de picaduras de forma ovalada y circular en la zona del filo de la probeta adicional manchas cafés (óxido de hierro)		Algunas picaduras de forma circular, además de óxido de hierro como manchas de color café.		
Aumento		8X		
6 Dias	TR1		TR2

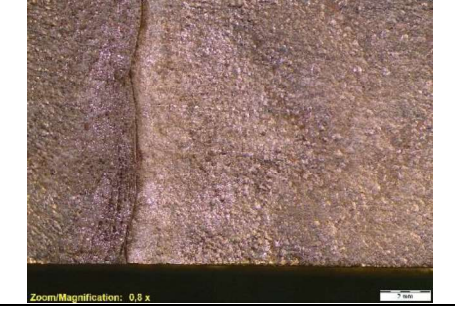
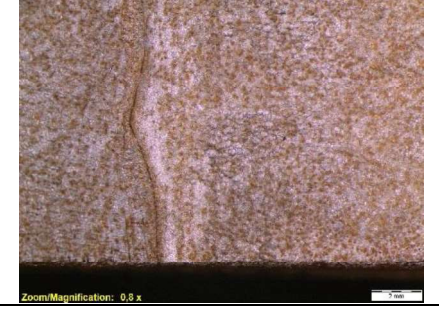
Presencia de varias picaduras, picaduras con forma circular y ovaladas, también hay presencia manchas de color café (óxido de hierro).		Las picaduras han aumentado en cantidad, presentando formas circulares y ovaladas, no hay manchas de color café efecto de la limpieza.	
	Aumento		8X

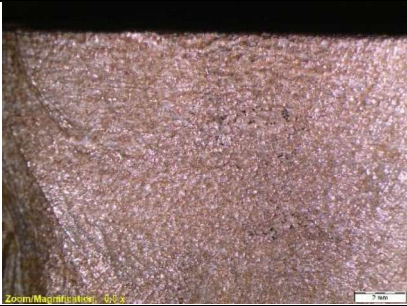
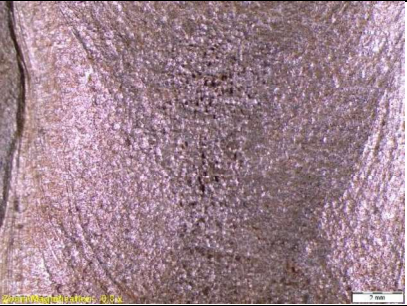
9 Días	TR3		TR4

Hay considerable presencia de picaduras en los fillos de la probeta, estas se agrandan uniéndose con otras.		Presencia de manchas color café (óxido de hierro), aumento de la cantidad de picaduras mismas que se unen con otras.	
	Aumento	8X	Aumento	8X
	TR1		TR2

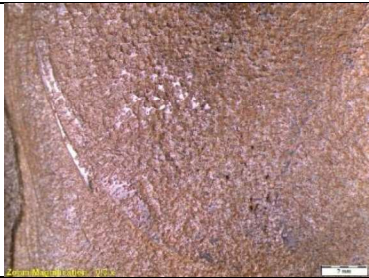
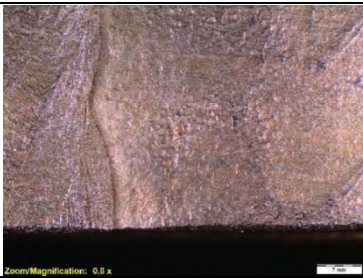
El número de picaduras aumento en comparación al anterior y estas picaduras se unieron entre sí, extendiendo la corrosión a lo largo de todo el cordón, algunas picaduras con forma circular, también hay presencia manchas de color café (óxido de hierro)		El número de picaduras aumento en el filo como en todo el cordón de la probeta, las picaduras se unieron entre sí, también hay presencia manchas de color café (óxido de hierro)		
Aumento	8X	Aumento	8X	
TR3		TR4

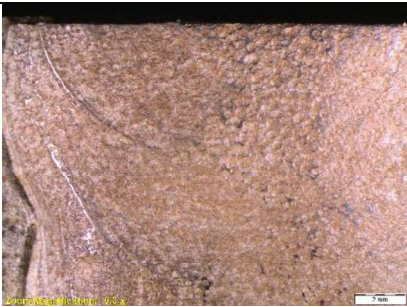
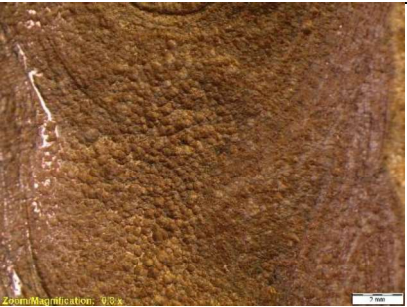
El número de picaduras se concentran en el filo de la probeta pero también se extendieron en todo el cordón ya que se unieron entre sí, también hay presencia manchas de color café (óxido de hierro)		El número de picaduras aumento en comparación al anterior y estas picaduras se unieron entre sí, extendiendo la corrosión a lo largo de todo el cordón, algunas picaduras con forma circular, también hay presencia manchas de color café (óxido de hierro)

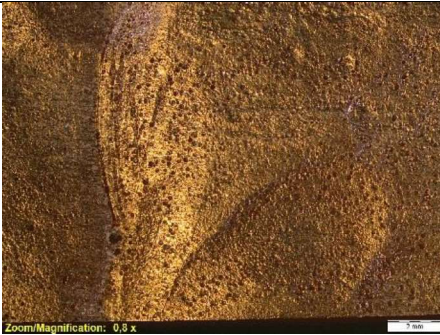
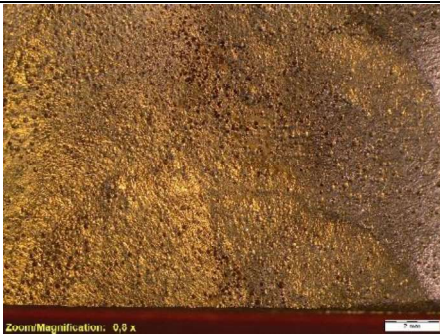
Tiempo	Probetas			
3 Días	ST1		ST2

Macrografías de las probetas ST lado B para los 3, 6 y 9 días de inmersión.

Presencia de algunas picaduras, de forma circular y ovaladas, y manchas de color café (óxido de hierro).		Algunas picaduras de forma circular, además de óxido de hierro como manchas de color café.	
	Aumento	8X	Aumento	8X
	ST3		ST4

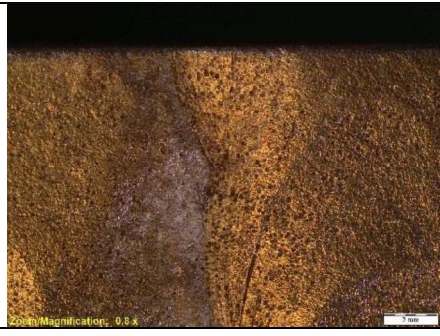
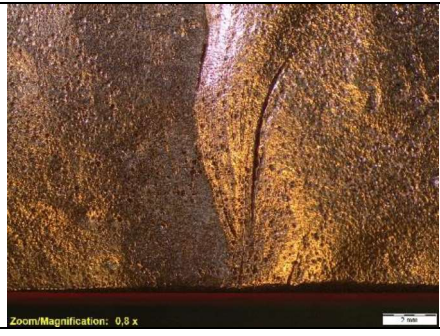
Presencia de picaduras de forma ovalada y circular en la zona del filo de la probeta adicional manchas cafés (óxido de hierro)		Algunas picaduras de forma circular, además de óxido de hierro como manchas de color café.		
Aumento	8X	Aumento	8X	
6 Días	ST1		ST2

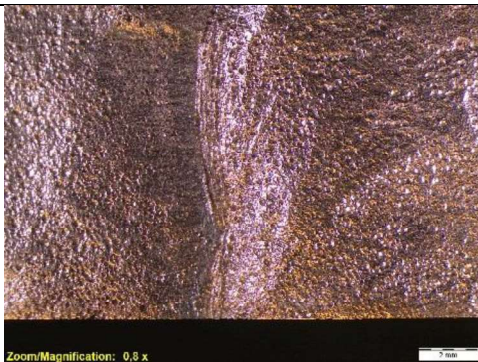
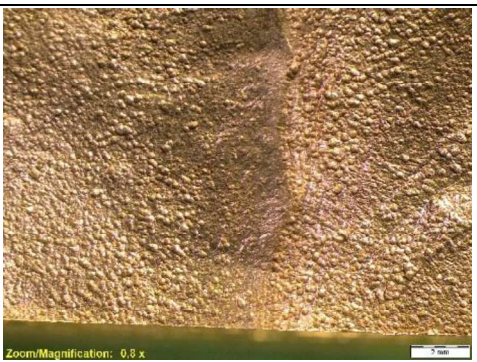
Presencia de varias picaduras, picaduras con forma circular y ovaladas, también hay presencia manchas de color café (óxido de hierro).		Las picaduras han aumentado en cantidad, presentando formas circulares y ovaladas, no hay manchas de color café efecto de la limpieza.		
Aumento	8X	Aumento	8X

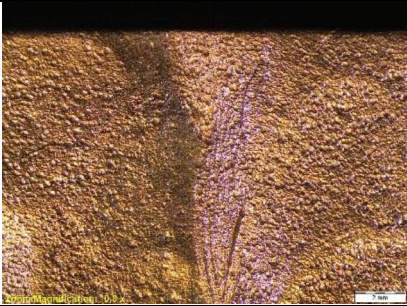
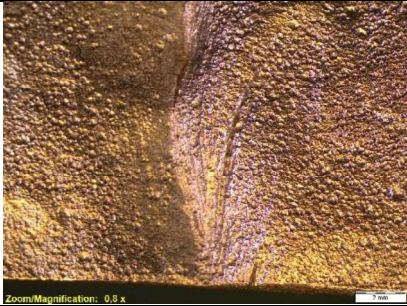
ST3		ST4

Hay considerable presencia de picaduras en los fillos de la probeta, estas se agrandan uniéndose con otras.		Presencia de manchas color café (óxido de hierro), aumento de la cantidad de picaduras mismas que se unen con otras.		
Aumento		8X	Aumento		8X	
9 Días	ST1		ST2

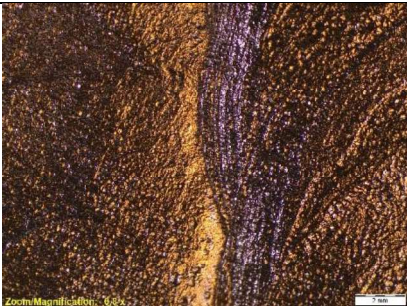
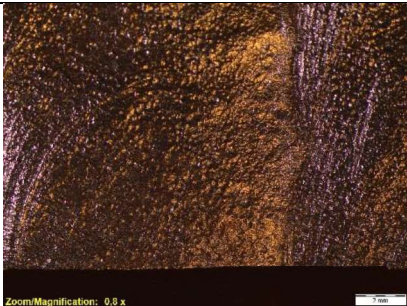
El número de picaduras aumento en comparación al anterior y estas picaduras se unieron entre sí, extendiendo la corrosión a lo largo de todo el cordón, algunas picaduras con forma circular, también hay presencia manchas de color café (óxido de hierro)		El número de picaduras aumento en el filo como en todo el cordón de la probeta, las picaduras se unieron entre sí, también hay presencia manchas de color café (óxido de hierro)	
	Aumento		8X	Aumento		8X
	ST3		ST4

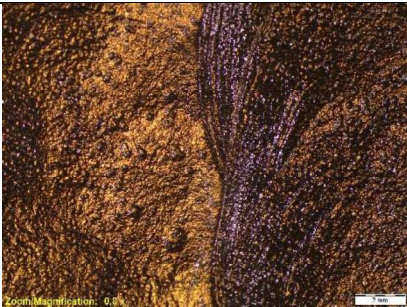
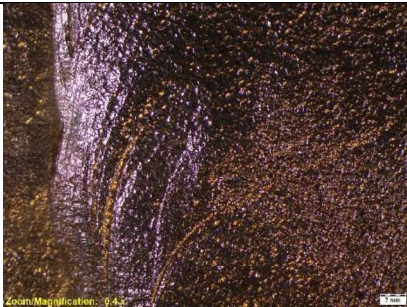
El número de picaduras se concentran en el filo de la probeta pero también se extendieron en todo el cordón ya que se unieron entre sí, también hay presencia manchas de color café (óxido de hierro)		El número de picaduras aumento en comparación al anterior y estas picaduras se unieron entre sí, extendiendo la corrosión a lo largo de todo el cordón, algunas picaduras con forma circular, también hay presencia manchas de color café (óxido de hierro)

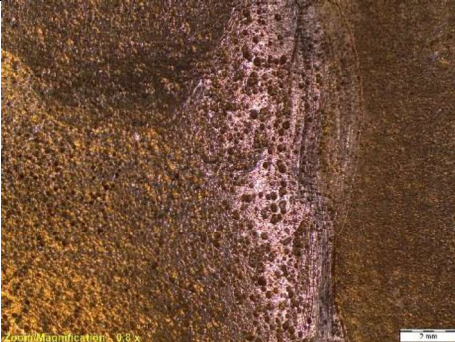
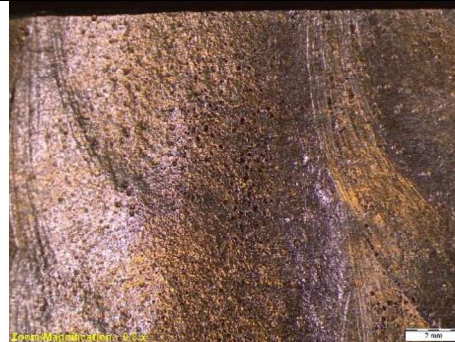
Tiempo	Probetas			
3 Días	TA1		TA2

Macrografías de las probetas TA lado B para los 3, 6 y 9 días de inmersión.

Presencia de algunas picaduras, de forma circular y ovaladas, y manchas de color café (óxido de hierro).		Algunas picaduras de forma circular, además de óxido de hierro como manchas de color café.	
	Aumento		Aumento	
	8X		8X	
	TA3		TA4

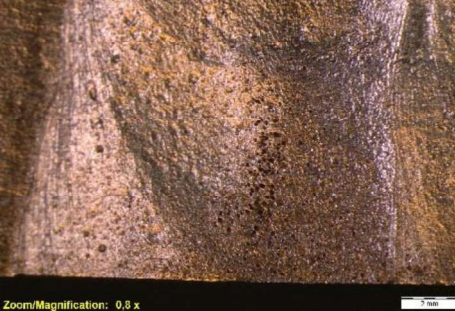
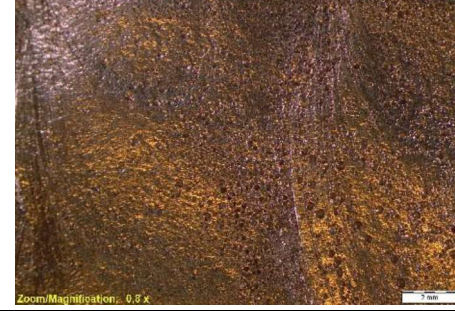
Presencia de picaduras de forma ovalada y circular en la zona del filo de la probeta adicional manchas cafés (óxido de hierro)		Algunas picaduras de forma circular, además de óxido de hierro como manchas de color café.		
Aumento		Aumento		
8X		8X		
6 Días	TA1		TA2

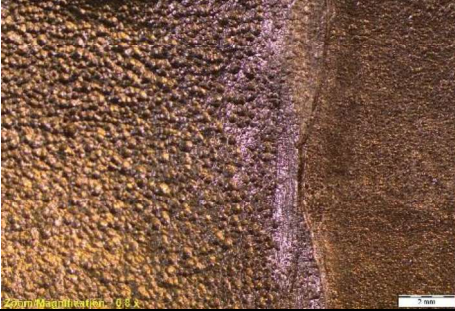
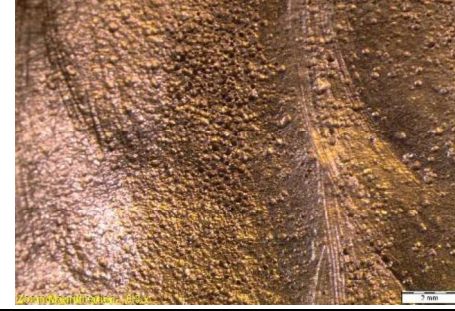
Presencia de varias picaduras, picaduras con forma circular y ovaladas, también hay presencia manchas de color café (óxido de hierro).		Las picaduras han aumentado en cantidad, presentando formas circulares y ovaladas, no hay manchas de color café efecto de la limpieza.	
	Aumento		Aumento	
8X		8X

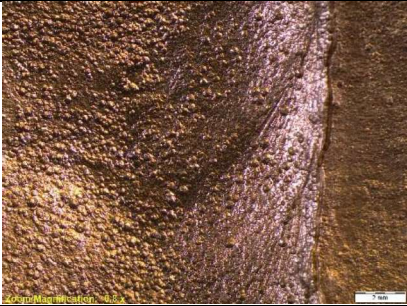
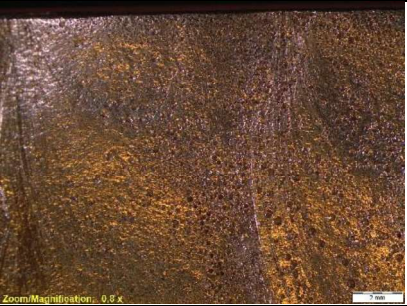
9 Días	TA3		TA4

Hay considerable presencia de picaduras en los fillos de la probeta, estas se agrandan uniéndose con otras.		Presencia de manchas color café (óxido de hierro), aumento de la cantidad de picaduras mismas que se unen con otras.	
	Aumento	8X	Aumento	8X
	TA1		TA2

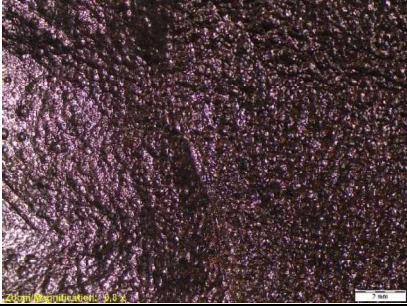
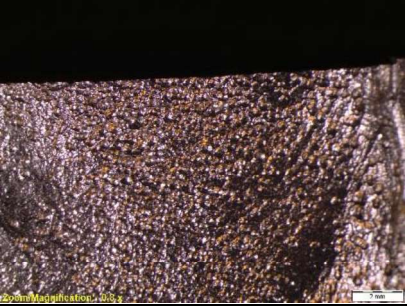
El número de picaduras aumento en comparación al anterior y estas picaduras se unieron entre sí, extendiendo la corrosión a lo largo de todo el cordón, algunas picaduras con forma circular, también hay presencia manchas de color café (óxido de hierro)		El número de picaduras aumento en el filo como en todo el cordón de la probeta, las picaduras se unieron entre sí, también hay presencia manchas de color café (óxido de hierro)	
	Aumento	8X	Aumento	8X
TA3		TA4

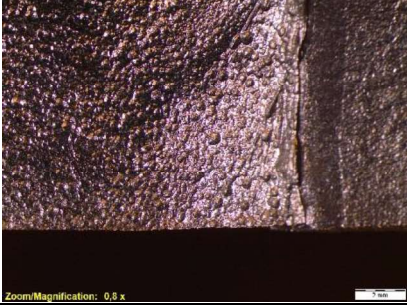
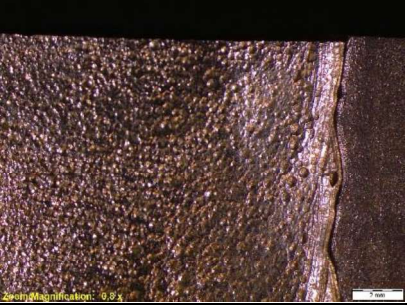
El número de picaduras se concentran en el filo de la probeta pero también se extendieron en todo el cordón ya que se unieron entre sí, también hay presencia manchas de color café (óxido de hierro)		El número de picaduras aumento en comparación al anterior y estas picaduras se unieron entre sí, extendiendo la corrosión a lo largo de todo el cordón, algunas picaduras con forma circular, también hay presencia manchas de color café (óxido de hierro)

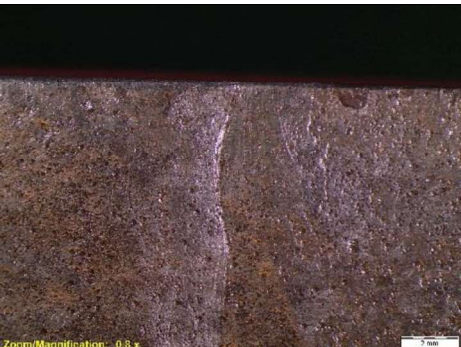
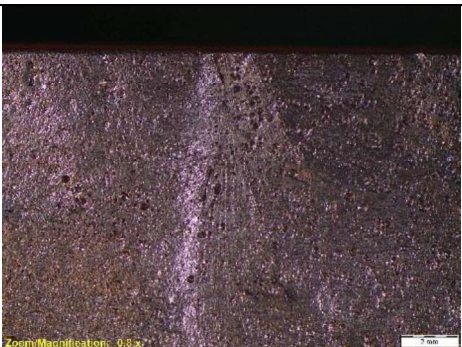
Tiempo	Probetas			
3 Días	TR1		TR2

Macrografías de las probetas TR lado B para los 3, 6 y 9 días de inmersión.

Presencia de algunas picaduras, de forma circular y ovaladas, y manchas de color café (óxido de hierro).		Algunas picaduras de forma circular, además de óxido de hierro como manchas de color café.	
	Aumento		8X	
	TR3		TR4

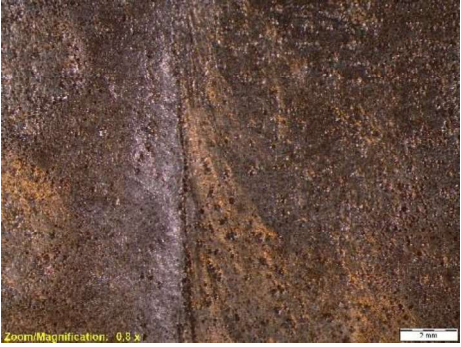
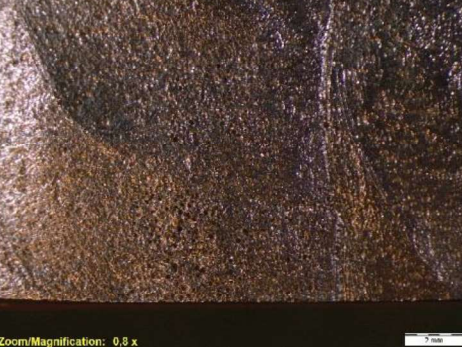
Presencia de picaduras de forma ovalada y circular en la zona del filo de la probeta adicional manchas cafés (óxido de hierro)		Algunas picaduras de forma circular, además de óxido de hierro como manchas de color café.		
Aumento		8X		
6 Días	TR1		TR2

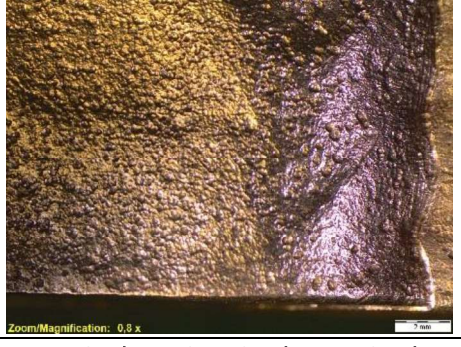
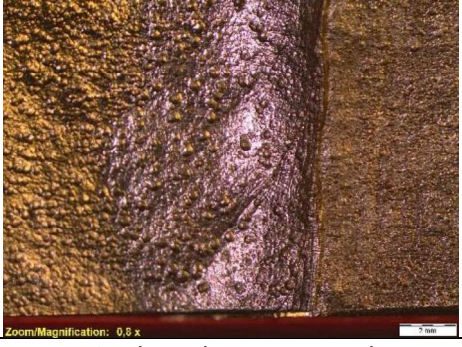
TR3		TR4

Presencia de varias picaduras, picaduras con forma circular y ovaladas, también hay presencia manchas de color café (óxido de hierro).		Las picaduras han aumentado en cantidad, presentando formas circulares y ovaladas, no hay manchas de color café efecto de la limpieza.	
	Aumento		8X	
Aumento		8X

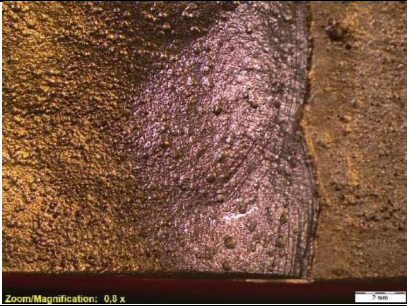
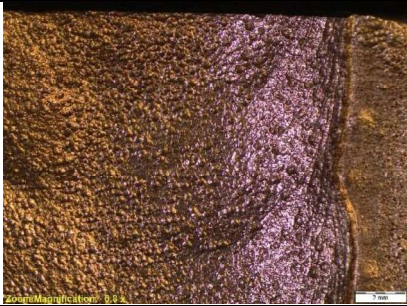
Hay considerable presencia de picaduras en los fillos de la probeta, estas se agrandan uniéndose con otras.		Presencia de manchas color café (óxido de hierro), aumento de la cantidad de picaduras mismas que se unen con otras.		
Aumento		8X	Aumento		8X	
9 Días	TR1		TR2

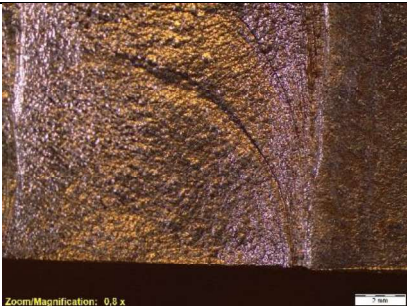
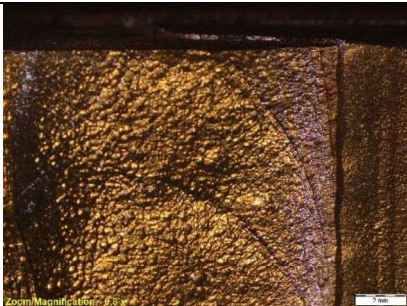
El número de picaduras aumento en comparación al anterior y estas picaduras se unieron entre sí, extendiendo la corrosión a lo largo de todo el cordón, algunas picaduras con forma circular, también hay presencia manchas de color café (óxido de hierro)		El número de picaduras aumento en el filo como en todo el cordón de la probeta, las picaduras se unieron entre sí, también hay presencia manchas de color café (óxido de hierro)	
	Aumento		8X	Aumento		8X
	TR3		TR4

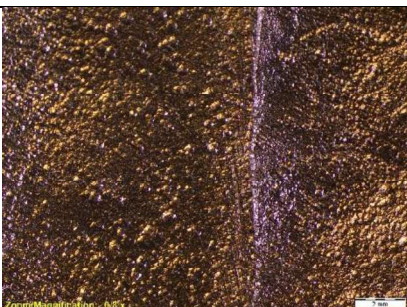
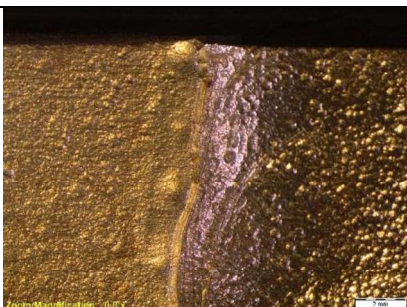
Aumento		8X	Aumento		8X

El número de picaduras se concentran en el filo de la probeta pero también se extendieron en todo el cordón ya que se unieron entre sí, también hay presencia manchas de color café (óxido de hierro)		El número de picaduras aumento en comparación al anterior y estas picaduras se unieron entre sí, extendiendo la corrosión a lo largo de todo el cordón, algunas picaduras con forma circular, también hay presencia manchas de color café (óxido de hierro)

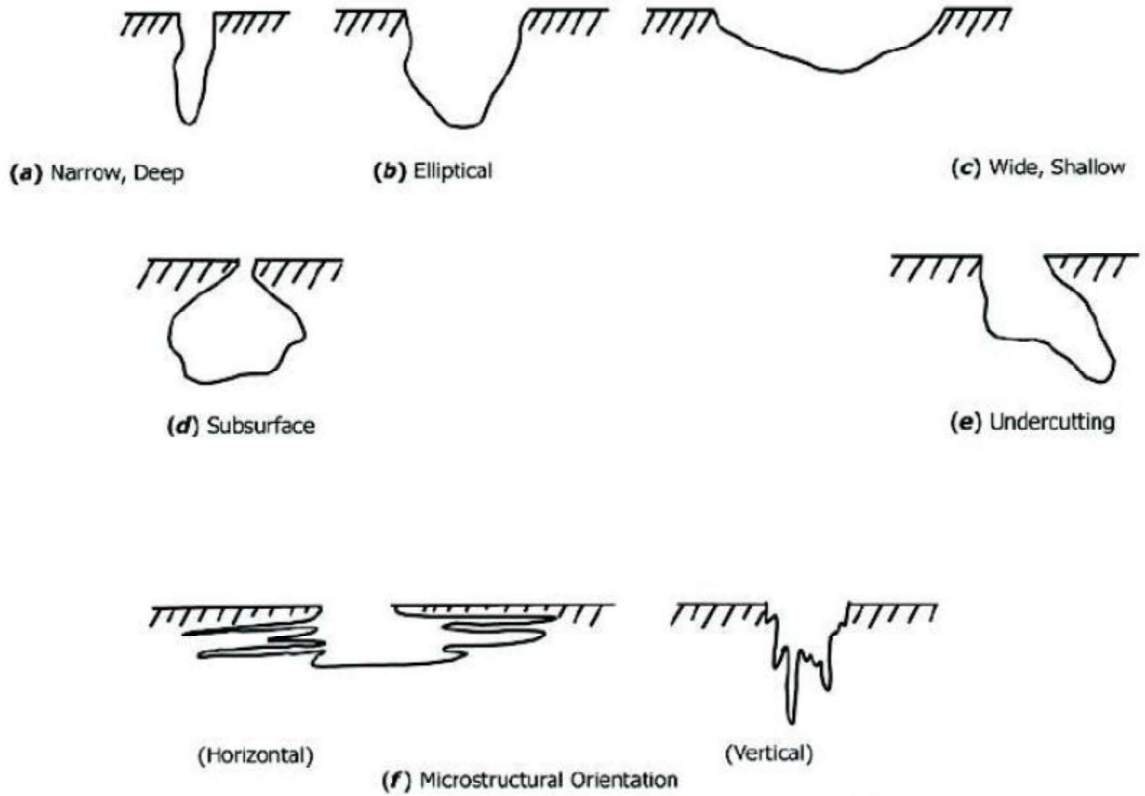
FIG. 1 Variations in the Cross-Sectional Shape of Pits
