ESCUELA POLITÉCNICA NACIONAL

**FACULTAD DE INGENIERÍA EN GEOLOGÍA Y
PETRÓLEOS**

**ESTUDIO DE LOS MOVIMIENTOS EN MASA COMO
EVENTOS MORFOCLIMÁTICOS EN EL PERIODO 1900 A
2020 ZONA SUR DEL DISTRITO METROPOLITANO DE
QUITO**

**TRABAJO DE TITULACIÓN PREVIO A LA OBTENCIÓN DEL
TÍTULO DE INGENIERA GEÓLOGA**

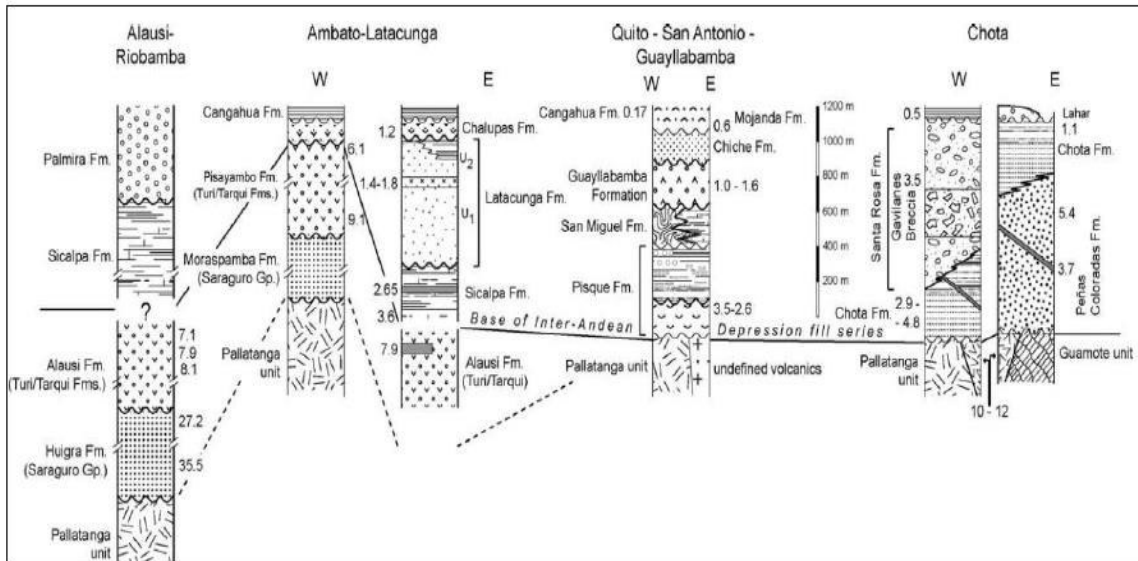
Figura 2.1 Correlación estratigráfica de las cuencas del VI. Tomado de Winkler, et al. (2005).

El VI posee una serie de cuencas que se formaron debido a procesos volcano-tectónicos a gran escala desde el Mioceno tardío hasta el Pleistoceno, cuencas que han sido rellenadas por depósitos volcano-sedimentarios, volcano-clásticos, fluvio lacustres y aluviales (Figura 2.1) (Lavenu et al., 1996; Winkler, et al., 2005; Villagómez, 2003).

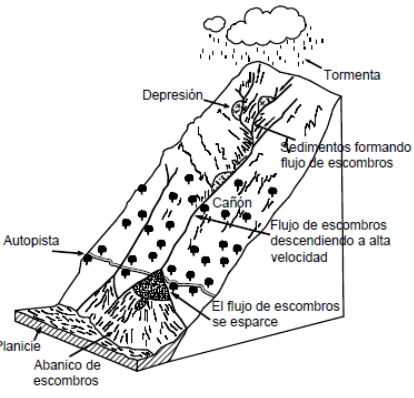
Tipo de MMEM	Descripción	Representación grafica
<p>Aluviones</p>	<p>Poseen un mecanismo de transporte masivo de detritos, formado por materiales subredondeados a redondeados depositados por acción de una corriente natural de agua o por un movimiento tipo flujo canalizado (GEMMA, 2007)</p>

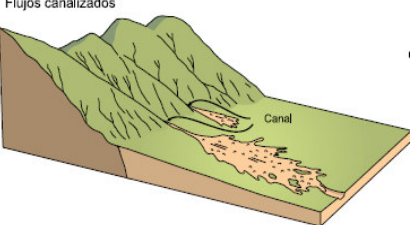
<p>Tomado de Suárez (2009).</p>
<p>Flujos</p>	<p>Actúan como fluidos viscosos en movimiento que contienen grandes volúmenes de roca, residuos y suelo. La activación de estos puede estar relacionados con varios factores como los son las lluvias, el deshielo de nevados, los sismos o una alta pendiente. En muchas ocasiones su origen es a partir de otro tipo de movimiento, ya sea un deslizamiento o una caída (Suárez, 2009)</p>

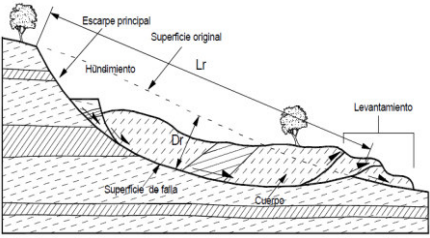
Tipo de MMEM	Descripción	Representación grafica
<p>Deslizamientos</p>	<p>Desplazamiento de una masa sobre una o varias superficies de falla o zonas delgadas con alta deformación cortante. Se caracterizan por la presencia de superficies de falla definidas y la preservación muy clara de la forma de la masa desplazada. Se pueden clasificar en rotacionales y traslacionales (GEMMA, 2007; Suárez, 2009).</p>

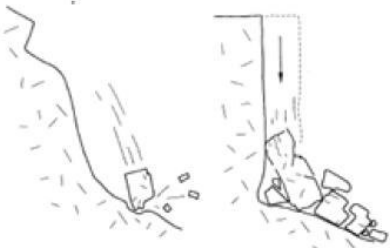
<p>Tomado de Suárez (2009).</p>
<p>Derrumbes</p>	<p>Corresponden a caídas de bloques o masas de roca a una gran velocidad resultantes de la acción de gravedad y que afectan a materiales que son rígidos o se encuentran fracturados. Los bloques generalmente ruedan y rebotan hasta estabilizarse en una zona denominada de esparcimiejnto (D'Ercole y Metzger, 2004; GEMMA, 2007).</p>

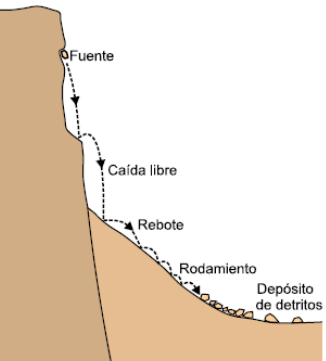
<p>Tomado de Corominas (2004).</p>
<p>Caídas</p>	<p>Desprendimiento y caída de materiales, conformada por partículas de diversos tamaños desde pequeños hasta bloques y en algunos casos acompañados de suelo. La masa de estos caídos se desprende desde un talud de pendiente fuerte con un desplazamiento de corte mínimo o cero. Los mecanismos de este desplazamiento pueden ser por caída libre, a saltos o rodando (Suárez, 2009).</p>

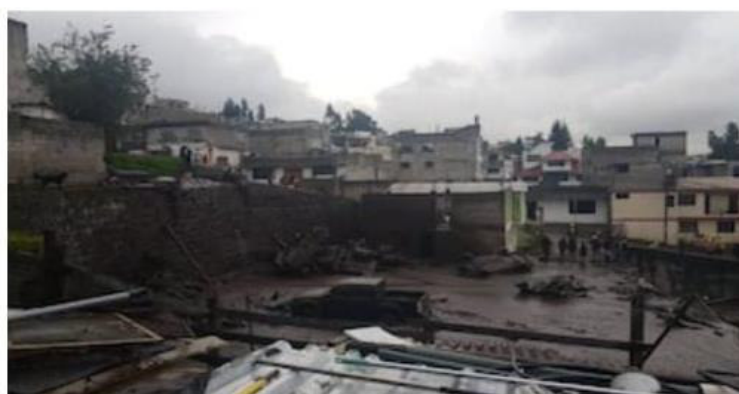
Figura 4.1 Reportaje realizado por EL UNIVERSO sobre las afectaciones ocurridas en el aluvión del 22 de marzo del 2019 (Tomado de EL UNIVERSO).

Estos MMEM han estado relacionados con el desbordamiento de las quebradas como Pambachupa, Jerusalén, El Armero, Miraflores, entre las principales. Han generado el arrastre de diversos materiales como tierra, rocas, vegetación y basura mezclados con el agua lluvia produciendo la destrucción de vías e infraestructura, taponamiento del sistema de alcantarillado y suspensión de servicios básicos (Figura 4.1).

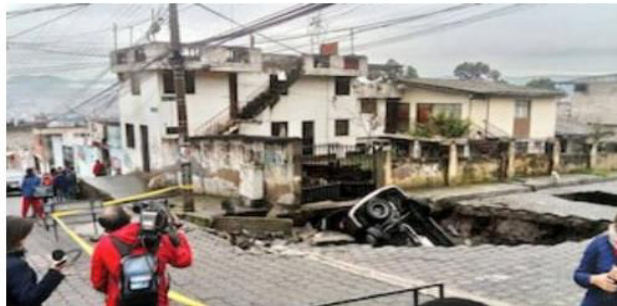
Figura 4.3 Reportaje realizado por EL UNIVERSO sobre el hundimiento sucedido en la calle César Villacrés en el barrio Ana María el 15 de marzo del 2017 (Tomado de EL UNIVERSO).

Los hundimientos se han presentado con dimensiones de varios metros de diámetro y profundidad principalmente en las vías de la ciudad afectando al normal tránsito vehicular y provocando la caída de algunos vehículos en estos hoyos, lo cual ha provocado varias personas heridas y en el año de 1948 en el sector Belisario Quevedo 2 muertes. Estos eventos han estado asociados a problemas con el drenaje de la ciudad (Figura 4.3).

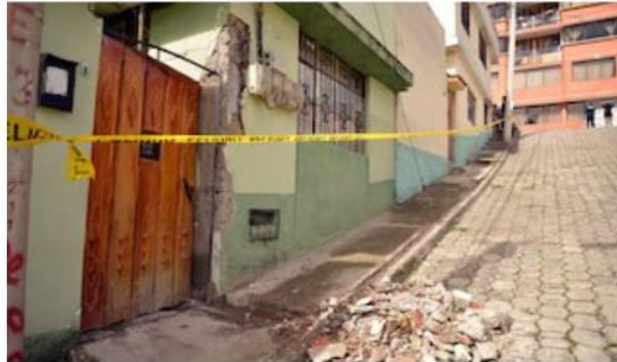
Figura 4.4 Reportaje realizado por EL UNIVERSO sobre las afectaciones en varias viviendas del barrio Tarqui en la Mena 2 (Tomado de EL UNIVERSO).

La existencia de urbanizaciones construidas sobre antiguas galerías subterráneas, es otro factor de riesgo, como es el caso del barrio Tarqui en la Mena 2, donde desde 1982 se han generado varios hundimientos de hasta 10 m de diámetro y en el año 2015, 14 viviendas fueron afectadas con diversos daños como vidrios rotos, losas cuarteadas, paredes con grietas y principalmente el hundimiento del pisos (Figura 4.4).

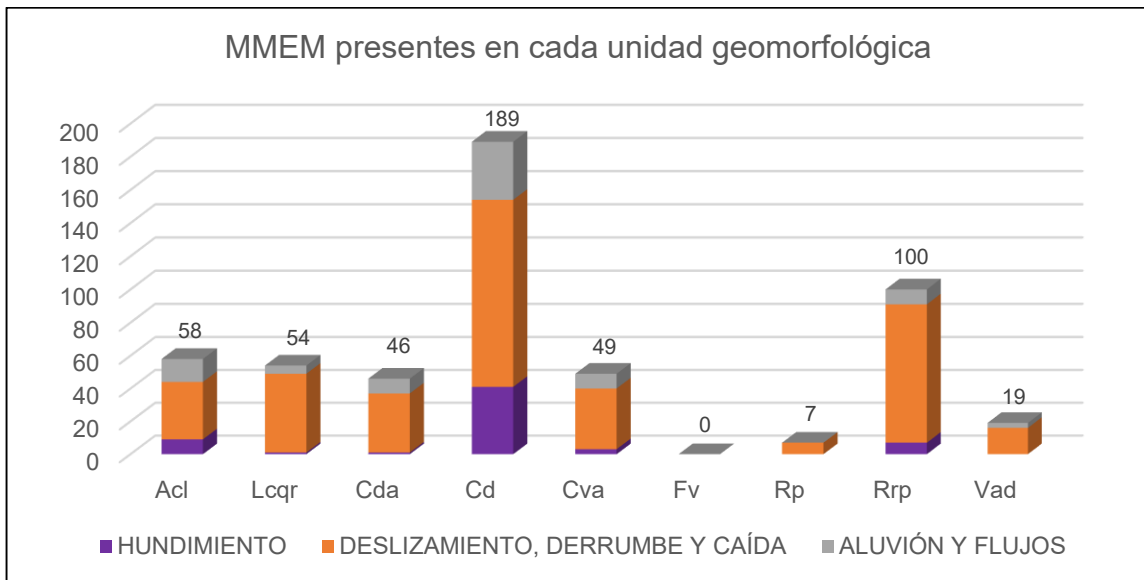
Figura 4.7 Número de MMEM ocurridos en cada unidad geomorfológica.

A fin de correlacionar los MMEM con las unidades geomorfológicas se realizó la Figura 4.7.

- La unidad geomorfológica **Cd** posee la mayor cantidad de MMEM (189). Está ubicada al pie de las laderas del Complejo Volcánico Pichincha y del Volcán Atacazo, con presencia de laderas desde donde son arrastrados varios materiales meteorizados e indiferenciados que forman depósitos aluviales que se encuentran en constante cambio. Estas laderas se encuentran cubiertas totalmente por la mancha urbana.

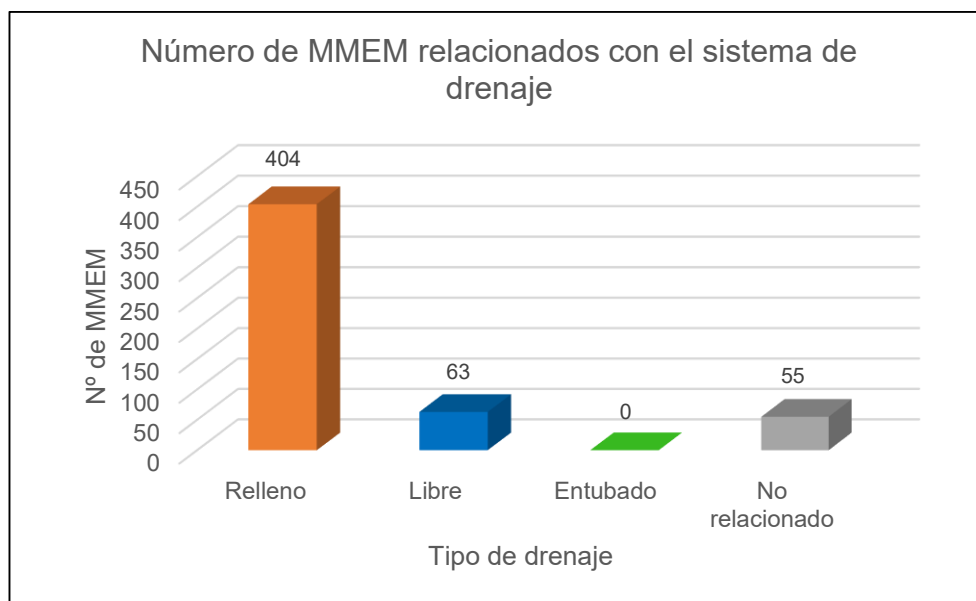
Figura 4.9 Número de MMEM relacionados con el sistema de drenaje en la zona sur de DMQ, MHRMa.

Además, al relacionar los distintos tipos de drenajes con la ocurrencia de MMEM (Figura 4.9), se obtuvo que la mayor cantidad se encuentran sobre Drenajes Rellenos con 404 eventos correspondiendo al 77% del total de MMEM, mientras que los MMEM que están sobre drenajes Libres son 63 eventos (12%). También 55 MMEM (11%) no se relaciona con el sistema de drenaje, sino más bien su ocurrencia se debe a los taludes de las principales vías de movilidad de la ciudad, como la Av. Simón Bolívar.

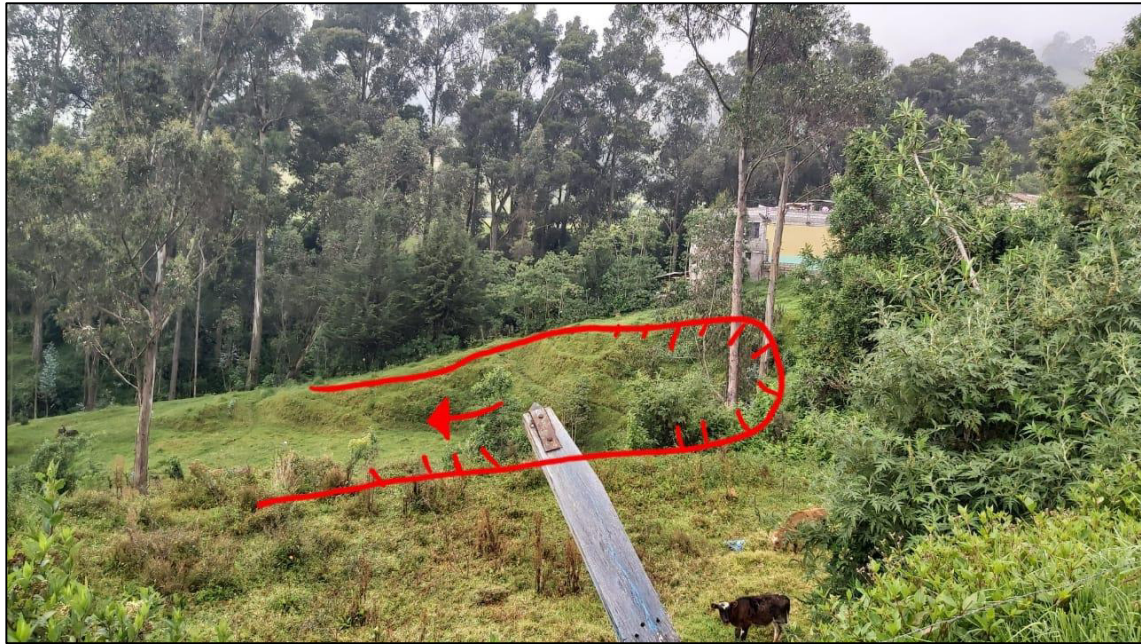
Figura 4.16 Deslizamiento rotacional (escarpe en rojo) ubicado en la quebrada Río Grande y presencia de viviendas cercanas a los taludes.

Un ejemplo de esta problemática se observa en la quebrada Río Grande, al sur de la ciudad. Esta quebrada presenta un cauce profundo de alrededor de unos 20m donde existe presencia de viviendas cerca de los taludes, en laderas donde existe la evidencia de la ocurrencia de un deslizamiento rotacional (Figura 4.16).

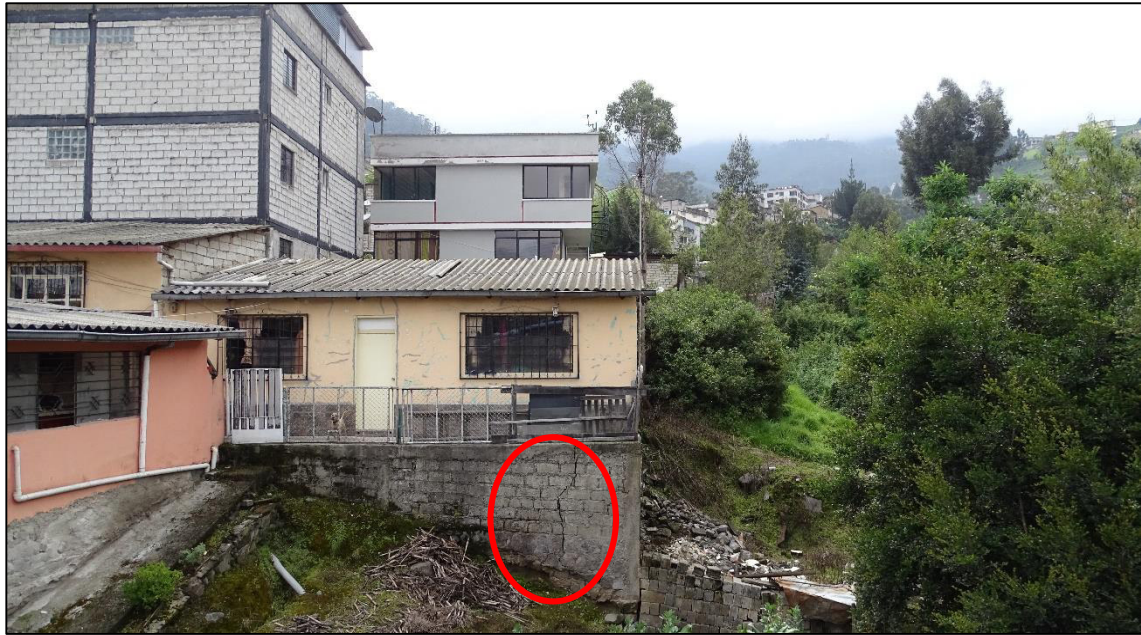
Figura 4.17 Viviendas con grietas (en rojo) en el cauce de la quebrada Habas Corral.

Otro ejemplo es el caso del barrio La Pulida, en el norte de la ciudad, en la quebrada Habas Corral donde se encontró casas ubicadas dentro del cauce. La vivienda que cuentan con más de un piso, muestran evidencia de agrietamientos en el muro de la base (Figura 4.17). Los taludes del cauce natural han sido modificados para la construcción de infraestructura, generándose importantes rellenos poco consolidados que constituyen zonas inestables donde se observan grietas y la presencia de árboles con inclinación (Figura 4.18) indicadores de que existe movimiento continuo de la ladera.

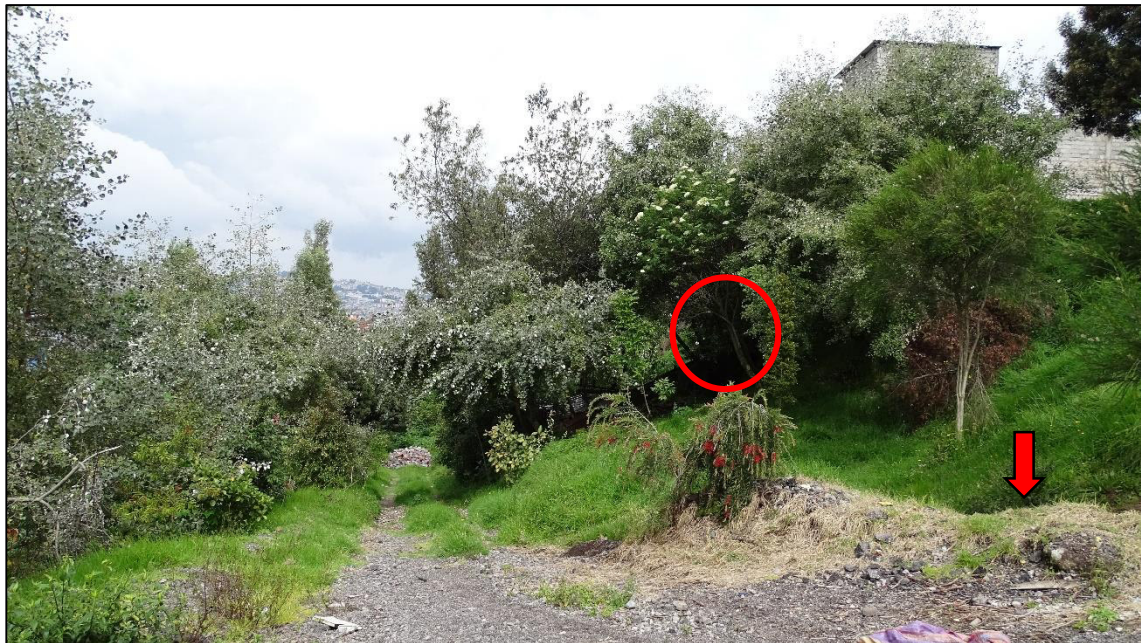
Figura 4.18 Inclinación de árboles (en círculos rojos) en la quebrada Habas Corral en zonas de relleno (flecha roja) en el talud del cauce.

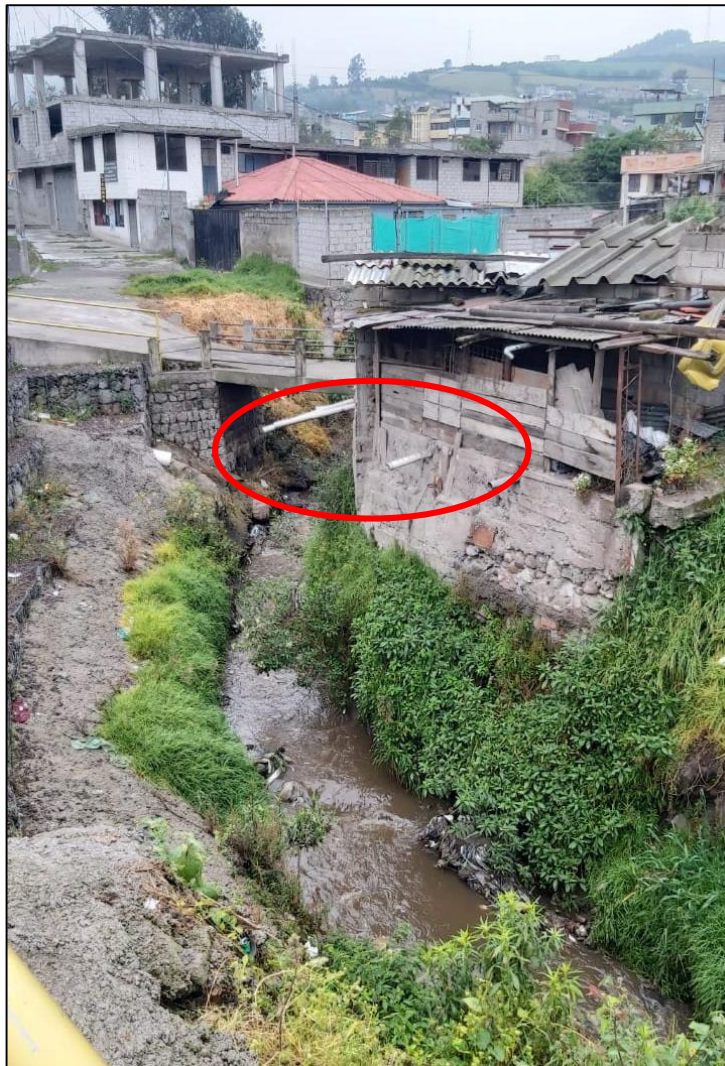
Figura 4.19 Quebrada Río Grande con influencia antrópica por la presencia de viviendas aledañas y descarga de aguas servidas (en círculo rojo).

Este avance de la MU hacia las quebradas trae consigo otra problemática relacionada con la descarga de aguas servidas de las viviendas directamente hacia los drenajes naturales o abiertos (Figura 4.19) provocando erosión y desestabilización de los taludes por saturación del suelo, propiciando la ocurrencia de MMEM. También las crecidas repentinas de estos drenajes incrementan el caudal en épocas lluviosas llegando a ocasionar inundaciones.

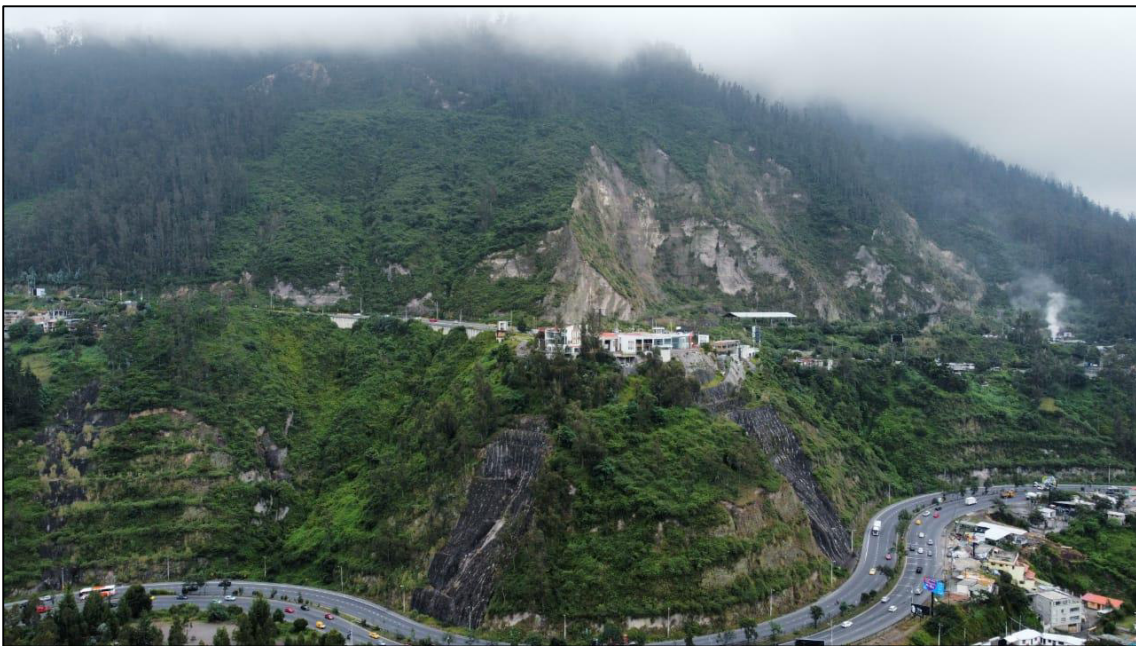
Figura 4.20 Deslizamientos con obras de estabilización en taludes de corte de la Av. Simón Bolívar (fotografía tomada con dron). Tomado de Zapata (2022).

Bolívar) que lo rodean. Cuando se construye una vía se rompe las condiciones de estabilidad natural ya que la excavación al pie de estas laderas produce un talud que conlleva un incremento de la pendiente disminuye su estabilidad y reduce la condición de soporte (Figura 4.20) (Suarez, 2009). El corte para la construcción del talud facilita además la infiltración del agua de las lluvias especialmente en cunetas no revestidas, lo que provoca además zonas de debilidad.

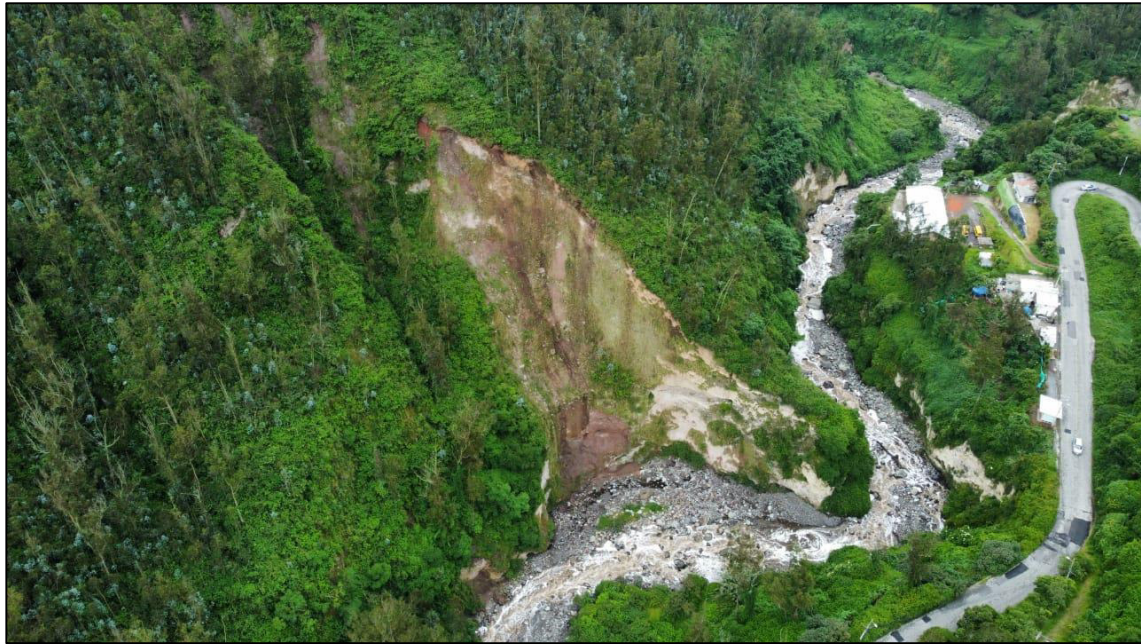
Figura 4.21 Deslizamiento producido por la erosión del río Machángara (fotografía tomada con dron). Tomado de Zapata (2022).

El incremento de caudal líquido del río Machángara, tanto por el incremento inusual de la cantidad de escorrentía superficial por la impermeabilización del suelo, como por las descargas de aguas servidas de la ciudad, desestabilizan el equilibrio dinámico del río y genera erosión que profundiza el cauce, ampliado las riveras y activando MMEM. Este problema se agrava en épocas de lluvia donde la interacción del río con la actividad antrópica se traduce en alteración en su comportamiento reflejado en aumento de su velocidad direccionando la corriente a una mayor erosión (Figura 4.21).
