# **ESCUELA POLITÉCNICA NACIONAL**

### **ESTUDIO DE LOS PROBLEMAS OPERACIONALES DURANTE LA PERFORACIÓN DE LOS POZOS DIRECCIONALES EN LA PLATAFORMA DRAGO NORTE 2**

**PROYECTO PREVIO A LA OBTENCIÓN DEL TÍTULO DE INGENIERO EN  
PETRÓLEOS**

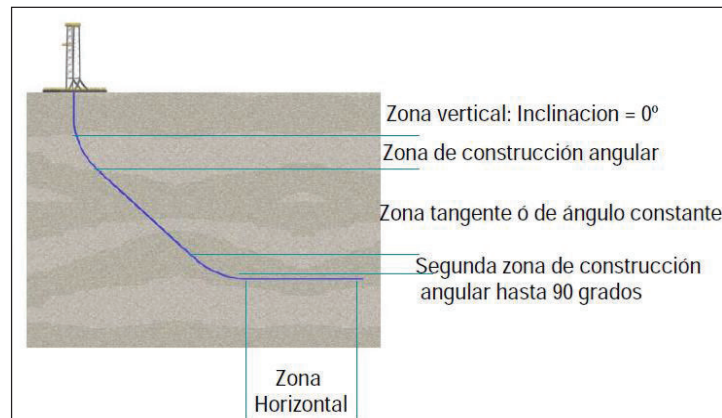
## GRÁFICO No. 5 PERFIL TIPO HORIZONTAL

- Mejorar la recuperación y el drenaje del reservorio,
- Incrementar la producción,
- Para espaciar y reducir el número de pozos en proyectos de desarrollo y de inyección,
- Control de problemas de conificación de gas/agua.
